## 儋州市洋浦“4·23”机械伤害死亡 事故调查报告

2022年4月23日16时34分许，海南新傲化工股份有限公司5000吨/年甲基环戊二烯三羰基锰(MMT)项目工地，刁忠友（男，汉族，54岁，重庆市人）操作厦工951轮式装卸机在作业时，违章操作，导致其从装卸机上摔倒下来，被装卸机左侧前轮撞伤，送到洋浦医院抢救无效死亡。

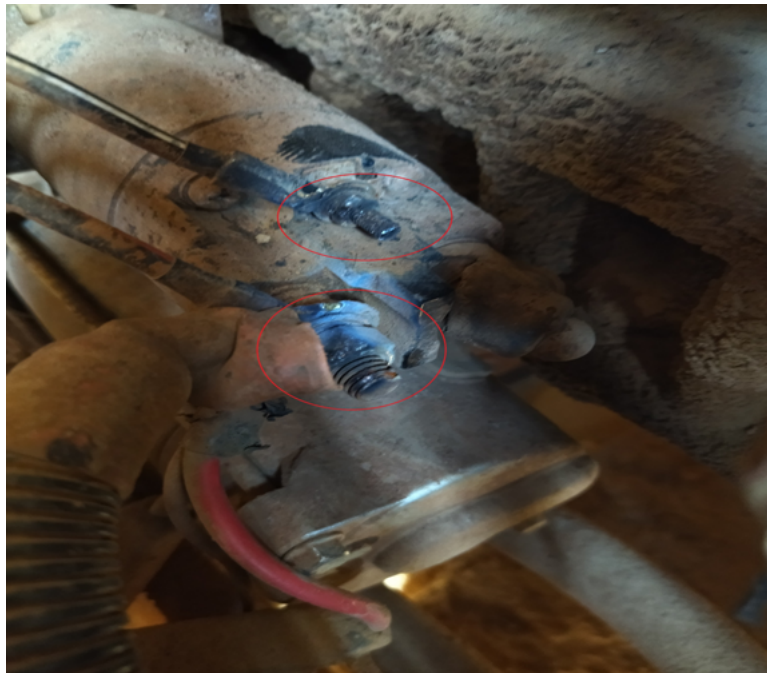
图片1

根据4.23事故现场视频资料和到事故现场对事故装载机勘察模拟实验，在事故前发生操作员刁忠友操作的厦工XG951-Ⅲ装载机熄火状态，挡位手柄在倒挡（R）位置；动臂操作手柄在举升挡位置。操作员刁忠友在点火开关在运行挡（ON）位置直接启动装载机时发现点火开关无法扭到启动挡（ST）位置，认为点火开关损坏（该点火开关有防误启动功能；该点火开关有关闭挡（FFO）；运行挡

(ON)；启动挡 (ST) 三个位置，每次启动时需退回到关闭挡 (FFO) 位置复位才能扭到启动位置)。证明刁忠友 (死者) 操作装载机作业时突然熄火，未挂回空挡 (N) 位置 (挡位手柄在倒挡 (R) 位置，动臂操作手柄在举升挡位置)。这是造成装载机启动后向后移动的直接原因。

从现场视频看到刁忠友从驾驶室出来走到左后轮用工具短接启动机的接线端 (现场勘察装载机启动机的接线端有短接时烧蚀的痕迹图片1) 试图启动装载机，没有启动成功 (经现场实验该装载机启动时，需加油门才能启动成功)。于是刁忠友回到驾驶室然后又回到左后轮用工具短接启动机的接线端，用手推动油门拉杆 (油门拉杆有用手触摸后的痕迹图片2) 导致装载机突然启动，装载机向后移动，刁忠友身体失去重心摔落到地面上，被装载机左前轮碾压受伤，送到洋浦经济开发区医院抢救，因伤势过重抢救无效死亡。这是直接造成装载机启动后向后移动的原因之一。
