普陀桃浦上海丰X有限公司

“9·12”一般触电事故调查报告

2023年9月12日16时30分许，上海丰X有限公司在普陀区竹柳路50弄安居锦竹苑小区26号楼楼顶发生一起因员工检修水箱导致的触电事故，造成该员工1人死亡。

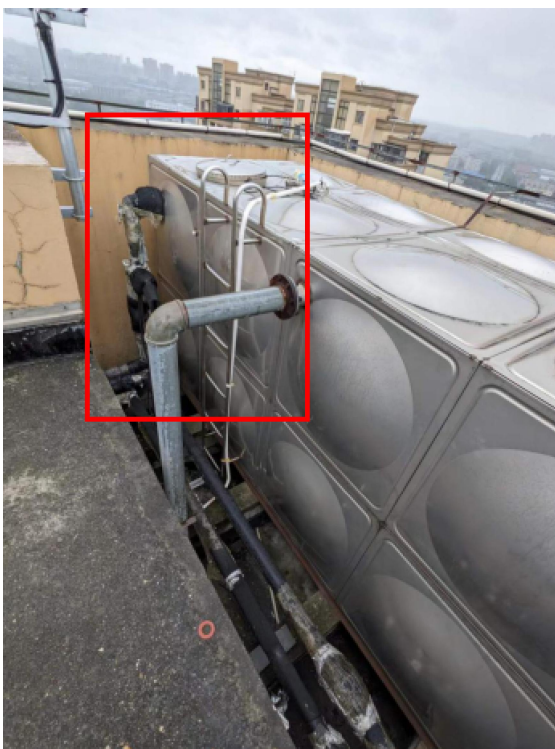
2023年9月12日下午，因竹柳路50弄安居锦竹苑小区26号楼的水箱无法正常恢复运转，上海丰X有限公司派吴XX 1人前往检修。16时许，吴XX到达安居锦竹苑小区，物业公司派2名物业工程部的员工陈XX和薛XX陪同前往26号楼楼顶的高台上进行修理。在修理过程中，吴XX一脚踩在进水管阀门上，另一脚踩在水箱竖爬梯上，上身探出水箱顶部进行检查（图1）。陈XX为吴XX撑伞遮雨，

图1 进水管道阀门与水箱竖梯

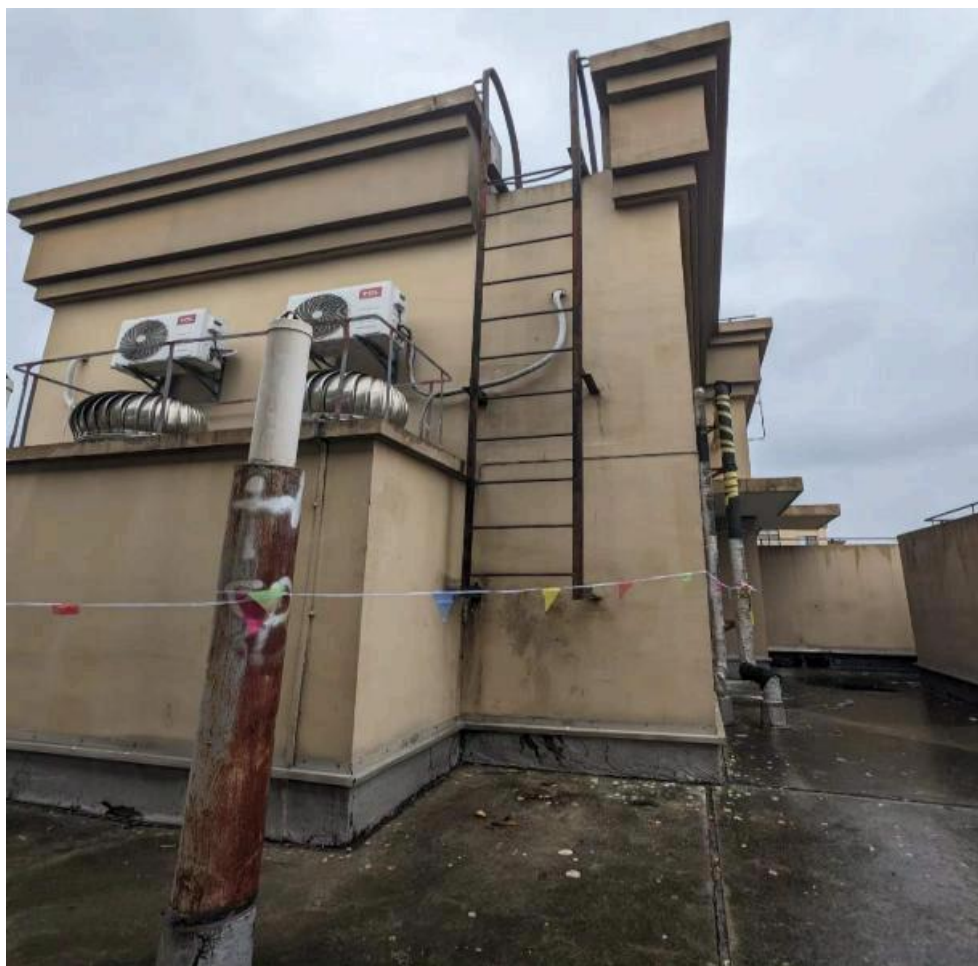
1.事故发生地位于普陀区竹柳路50弄26号楼顶，事发现场位于楼顶的电梯机房和消防通道阁楼组成的高台上方，距离楼顶屋面约6米（图2）。

图2 楼顶电梯机房和消防通道阁楼构成的高台

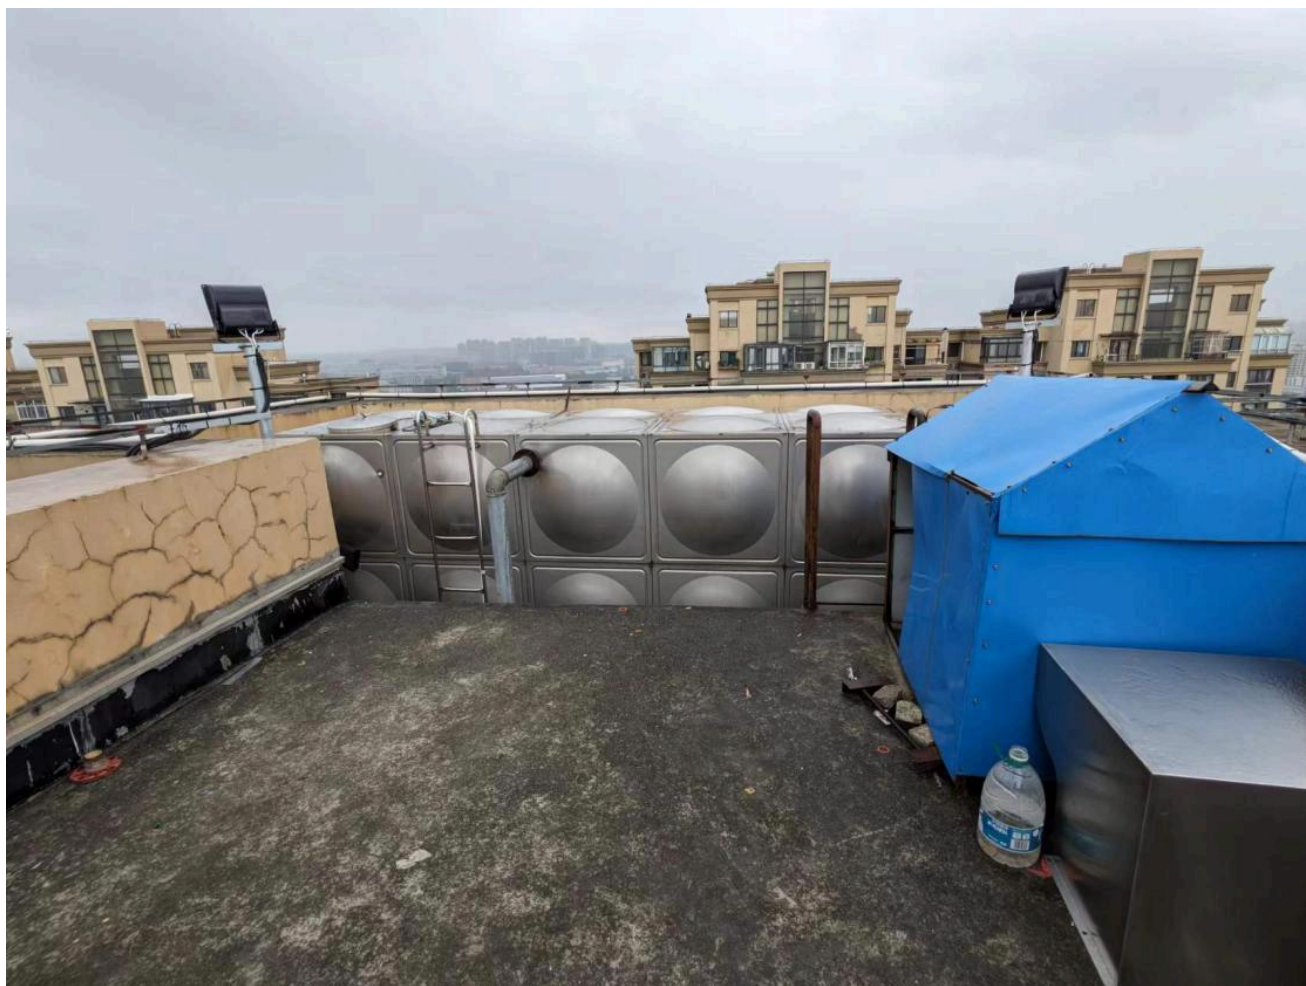
3.事发现场北侧为20立方米（5米×2米×2米）不锈钢水箱，水箱正面有出、入水管各一根以及一架不锈钢爬梯，东侧为一蓝色铁皮屋，铁皮屋内有两台水泵，西侧为1.4米高围墙，南侧为水泥平台（图3）。

图3 不锈钢水箱与放有水泵的蓝色铁皮屋

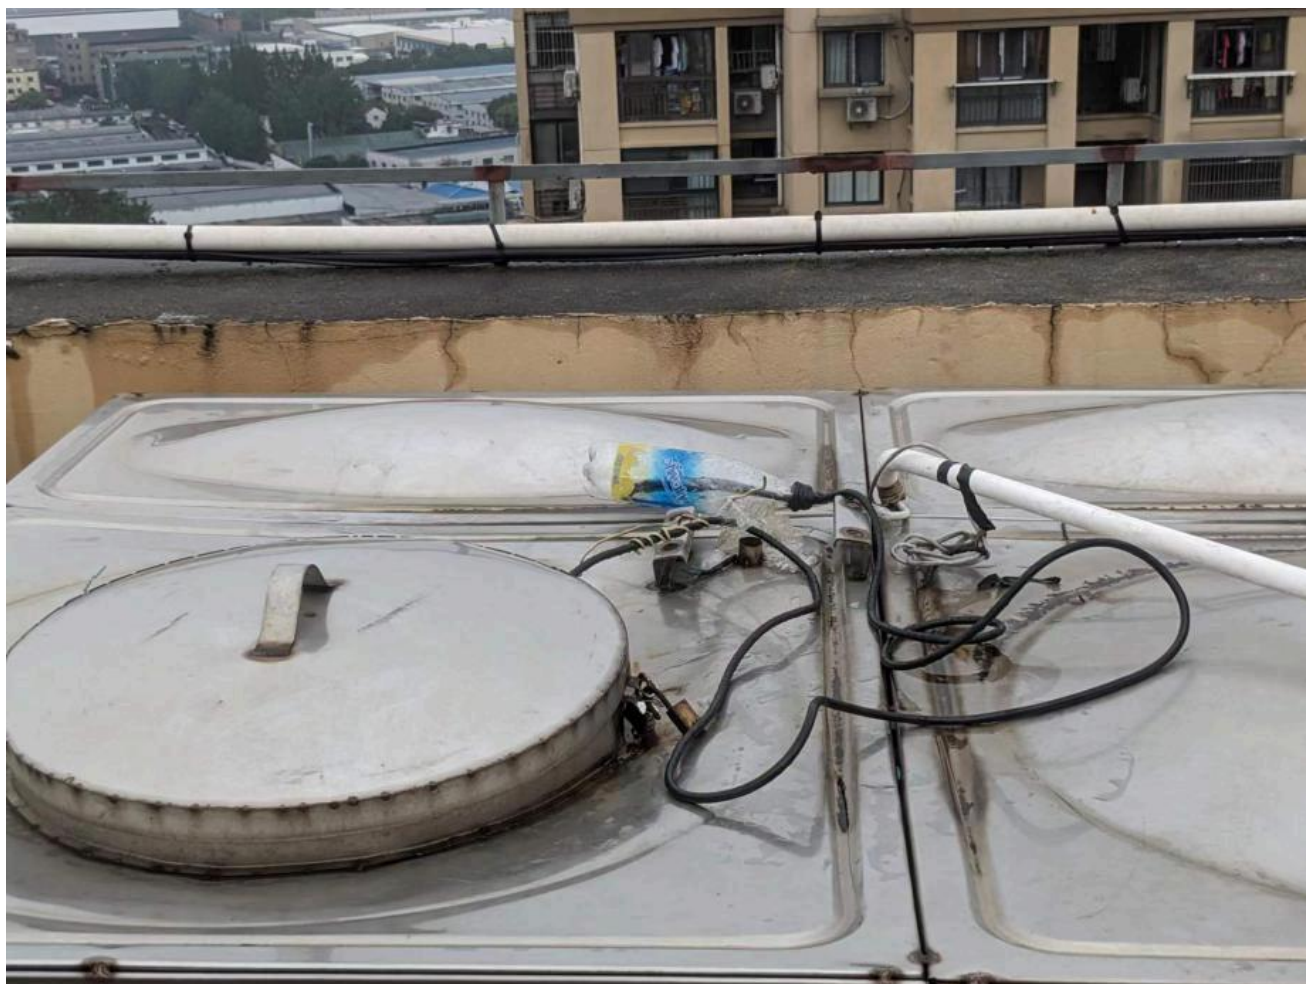
4.水箱西南侧第一格罐体上方有一直径0.6米圆形检修孔，检修口上有圆形检修口盖覆盖，检修口边有一黑色电线延伸至罐内。电线尾端有一黄色浮标，另一端经由水箱上方的白色空心PVC管接入室内，浮标电源电压为220V。该黑色电线在水箱上方经过绝缘包扎，绝缘包扎处置于一塑料饮料瓶内，瓶口进行过包扎防水处理（图4）。经调查询问，浮标已在事故发生后进行了修理。

图4 水箱上方的检修口和塑料瓶

2023年9月19日，上海市安全生产科学研究所出具《现场检测分析报告》（报告编号：SD23-008），认为事发时，操作工人在没有确认线路无电的情况下，在金属水箱上将放置在饮料瓶内的有绝缘包扎的导线拉出，导致导线上的绝缘包扎处损坏，带电的导线金属接线端裸露。在事发区域相关线路通电情况下，人员接触到现场的导线金属接线端，存在触电危险。

死者吴XX安全意识淡薄，在作业过程中未遵守安全生产规章制度和操作规程，在未佩戴个人劳动防护装备、未切断相关线路电源的情况下带电作业，身体接触缺少绝缘防护的带电导体，导致事故发生。
