湖北亿隆新材料科技有限公司年产2000吨彩色墨粉建设项目“2·20”一般起重伤害事故调查报告

2023年2月20日，位于竹根滩镇的湖北亿隆新材料科技有限公司年产2000吨彩色墨粉建设项目发生一起起重伤害事故，造成1人死亡，直接经济损失130万元。

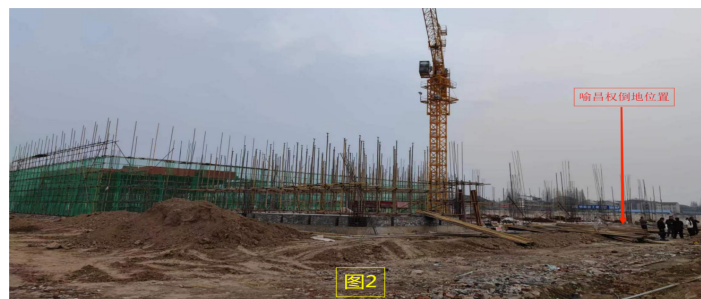
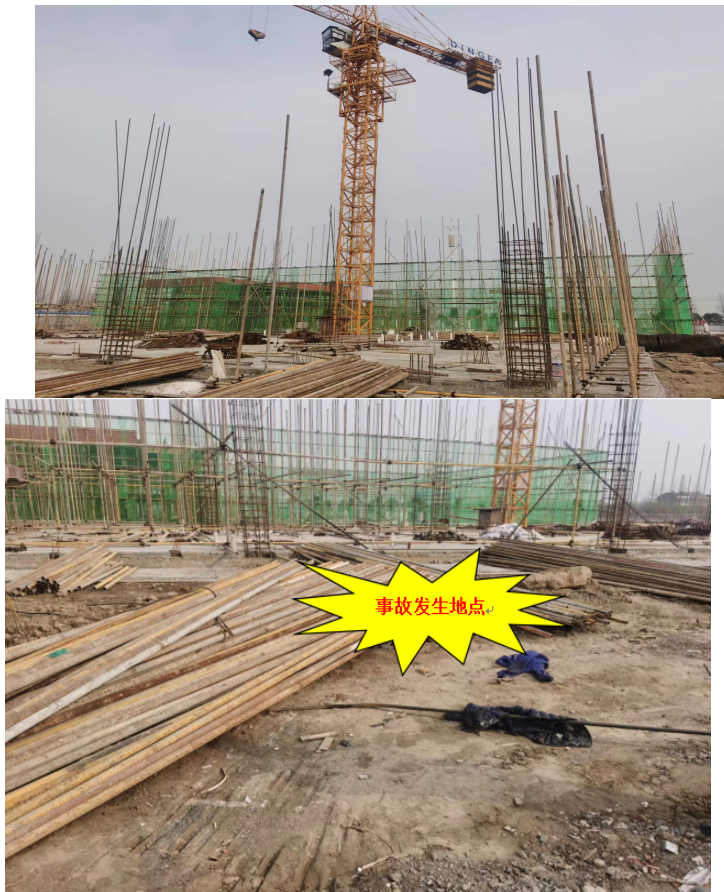
1. **事故发生地点：**位于动力车间南面的道路上（距动力车间地面基础约6.8m），距塔吊基座约32m。

2. **事故发生状态：**当事人喻某权在途径悬停的吊装物料下方时，被突然散落的钢管砸中，头东脚西仰面倒地，多根钢管压住其身体躯干及腿部，头部未见流血，安全帽甩开约2m的距离。
3. **吊装作业情况：**实施塔吊作业时，未设置安全警示标志，无信号司索指挥，无现场管理人员，吊臂下方无警戒线；作业前未对作业人员进行安全操作规程岗前培训及安全技术交底。
4. **提升物料情况：**吊装作业所提升的物料为散装脚手架钢管（直径48mm，壁厚3.2mm，长6m），已完成吊装90余根，尚有60余根待吊装。
5. **现场其他情况：**事故现场有一根已弯曲螺纹钢（长约4.5m、直径约25mm），系张某用来撬开死者身上钢管所用工具；事故现场有两个U形钢制锁扣，系张某用来捆扎脚手架钢管所用工具，两个U形锁扣一个完好，另外一个锁扣螺杆脱落，现场未找到脱落螺杆。
