# 冠华基业（深圳）投资咨询有限公司“4·22” 触电死亡事故调查报告

2021年4月22日15时50分，位于龙岗区南湾街道下李朗社区布澜路东久创新科技园3栋7层发生一起触电事故，造成1人死亡。依据《生产安全事故报告和调查处理条例》（国务院令493号）的有关规定，区政府委托区应急管理局牵头，成立了由区工业和信息化局、区总工会、龙岗公安分局、南湾街道办组成的事故调查组，组长由区应急管理局局长刘少文担任，副组长由区应急管理局副局长郑子荣担任。为尽快查明事故原因，事故调查组对事故进行了调查，调查情况如下：

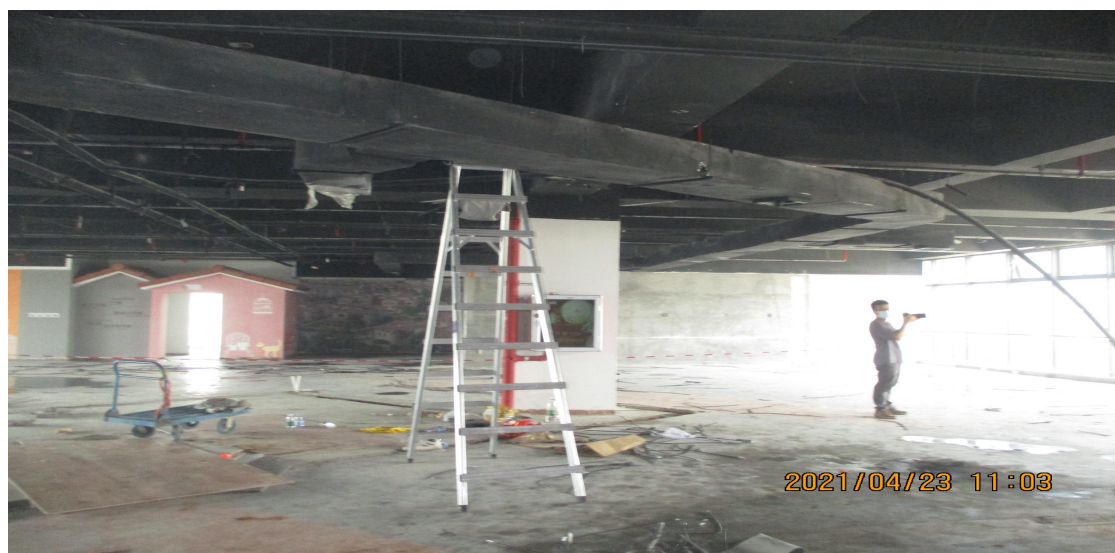
（一）东久创新科技园 3 栋 7 楼拆除工程触电事故现场，有一便携式铝合金人字梯放置在地面，梯高约 3 米，梯脚部位防滑绝缘胶垫完好，梯顶平台上放置有带电池的电动工具、尖嘴钳。

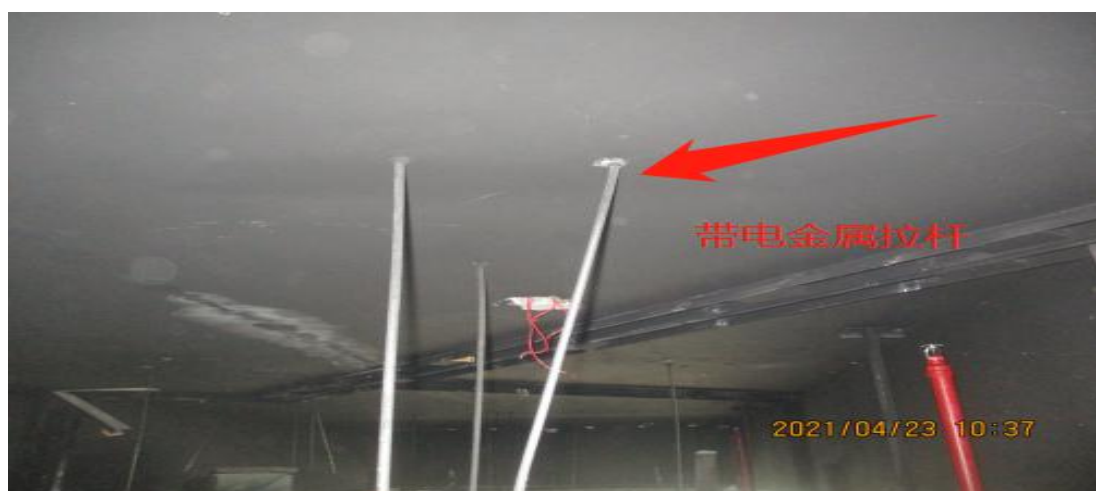
（二）铝合金梯上方已拆除了部分的风管、空调管及吊顶拉杆，风管侧有三条固定天花板的吊顶拉杆未拆除，其中一条吊顶拉杆与楼板连接处有明显松动迹象，仍与楼板相连。

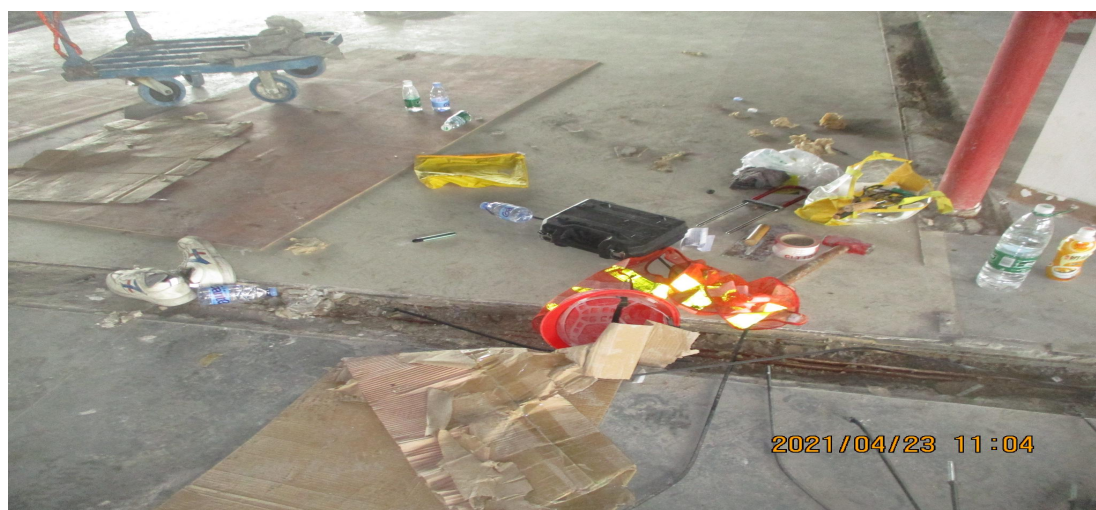
（三）事故现场地面杂乱，散乱的摆放着铁锤等工具和已拆下的金属风管、金属吊顶拉杆等。

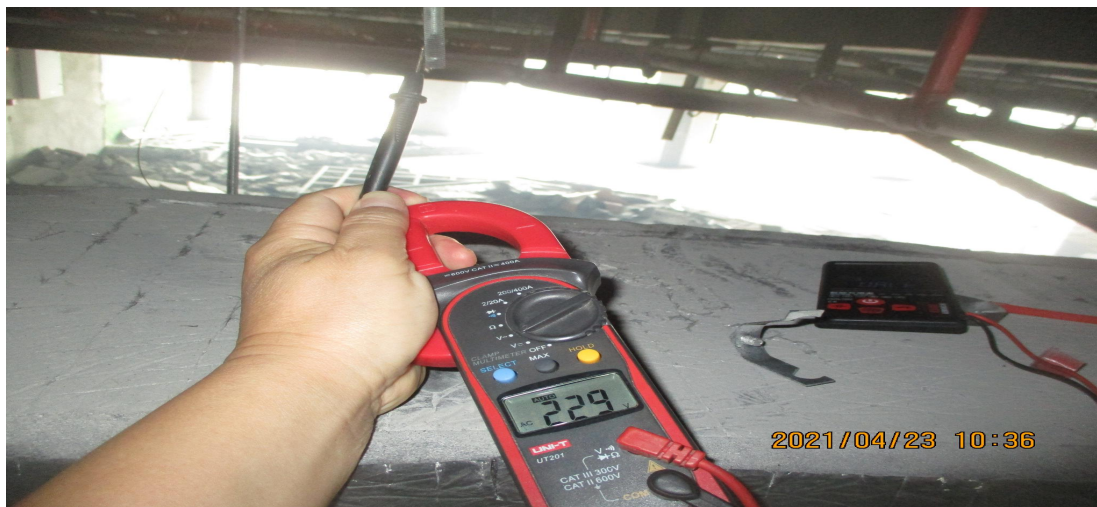
（四）通过现场测试，楼板内应急电源、照明电源线路全送电时，已松动吊顶拉杆带电（实测电压 229V），其它天花板附近金属物件及裸露导线均无带电迹象。

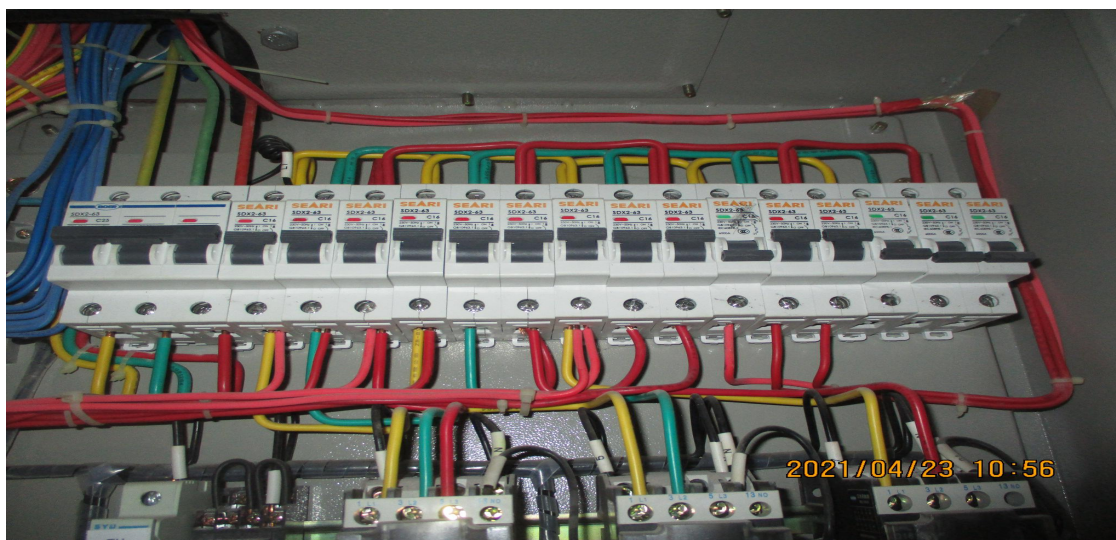
（五）通过测试，楼板内的应急电源、照明电源线路由 6 楼强电井内“3P-ALE2”配电箱引出，线路未安装带漏电保护功能的断路器。经查，应急电源、照明电源线路未强制安装漏电保护装置。

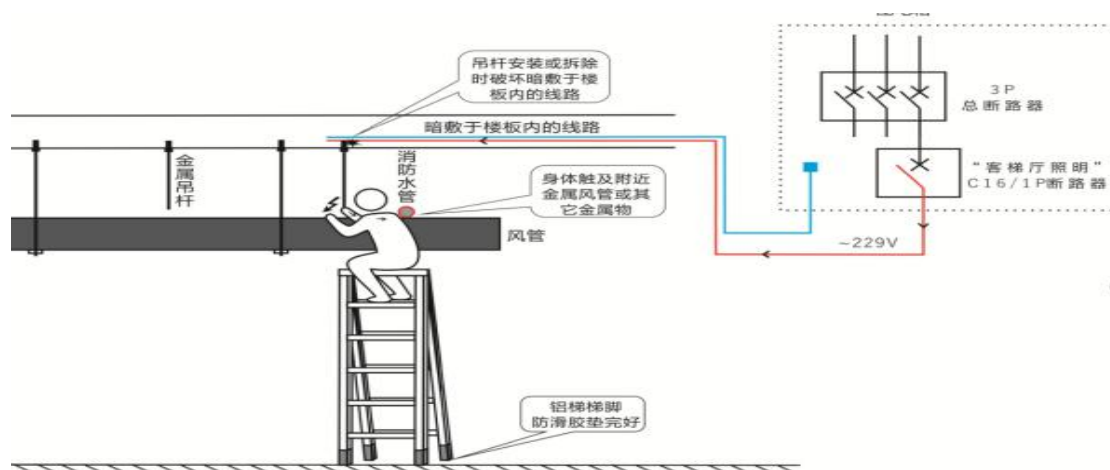
龙岗区南湾街道东久创新科技园  
触电事故示意图

应急电源、照明电源线路绝缘层破损，易刚吉拆除吊顶金属拉杆时，电线裸露铜芯与金属拉杆接触，金属拉杆带电，易刚吉触碰到带电的金属拉杆，其身体部位同时触及附近的金属物构成回路触电。
