# 凤岗镇 2022 年“7·8”一般道路交通 事故调查报告

凤岗镇“7·8”一般道路交通事故调查组

2022 年 8 月

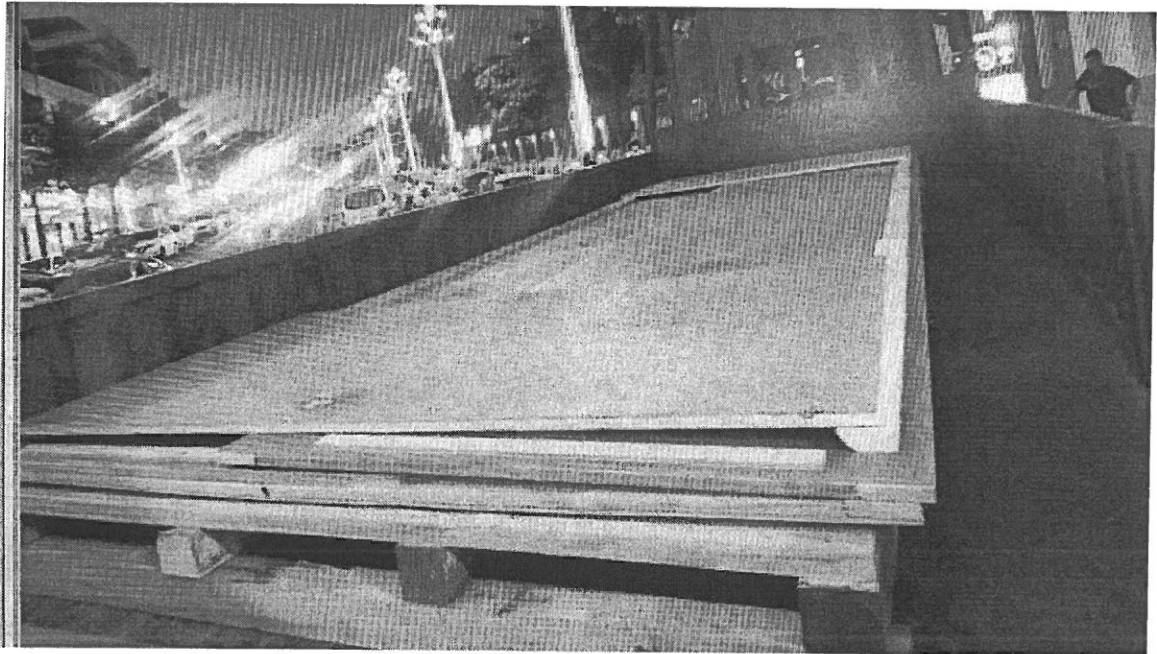
2022 年 7 月 8 日 18 时许，吴耀文驾驶粤 BFQ649 号牌重型普通货车从东莞市凤岗镇油甘埔同富路出发，前往东莞市凤岗镇官井头滨河北路 28 号停车场，运输货物为木板。

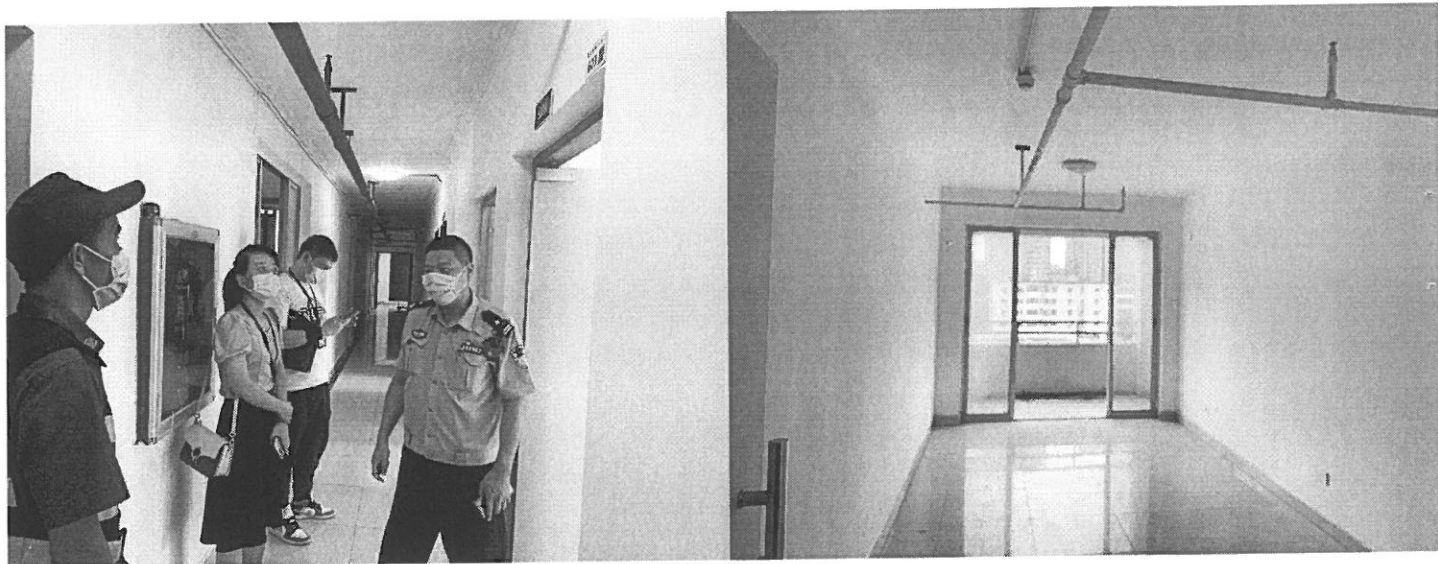
## （六）深圳市飞天物流有限公司办公情况

事故发生后，事故调查组与龙岗区交通运输局一同前往深圳市飞天物流有限公司营业执照登记办公地址检查，现场已清空，无人员办公。
