包头九原区内蒙古骏平环保科技有限公司  
“6·19”较大坍塌生产安全事故  
调查报告

自治区人民政府事故调查组

2024 年 10 月

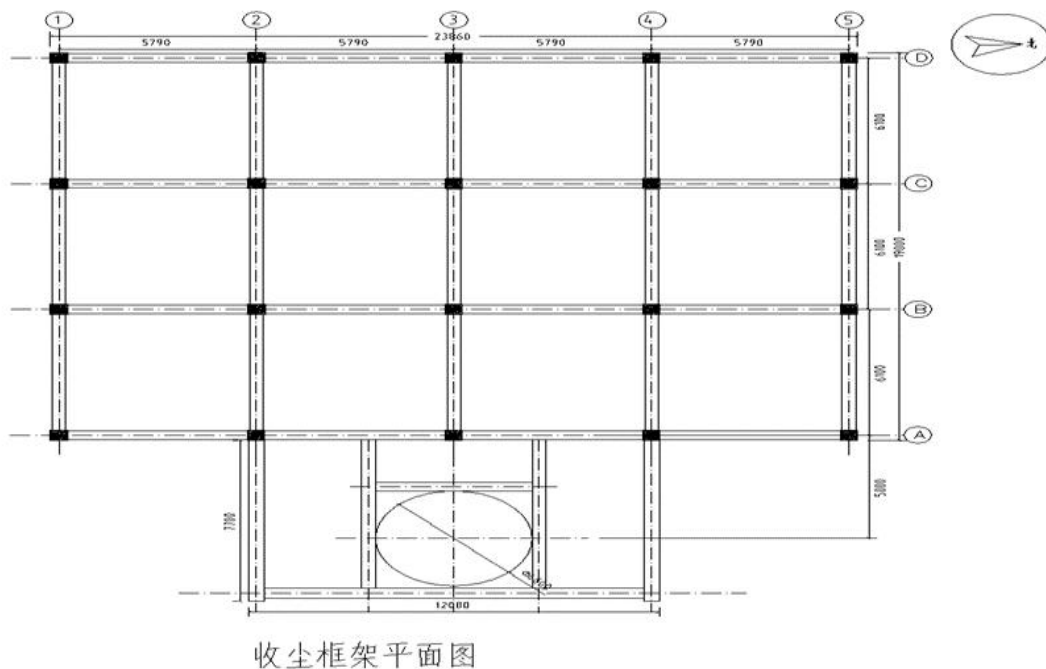
图 1 收尘框架平面图

坍塌部位为东立面三层约束平台(见图 1), 东西向悬挑长 7.7 米, 南北向宽 12.08 米, 结构标高为 18.5 米。约束平台主悬挑梁截面尺寸宽 0.5 米、高 1.2 米(②轴、④轴各一道), 约束平台最东端连梁截面尺寸宽 0.5 米、高 1.0 米, 约束平台中间部位预留口直径 4.6 米, 预留口南北侧各有一道截面宽 0.4 米、高 0.7 米连梁, 连梁东西长 7.65 米; 约束平台板厚 0.1 米。

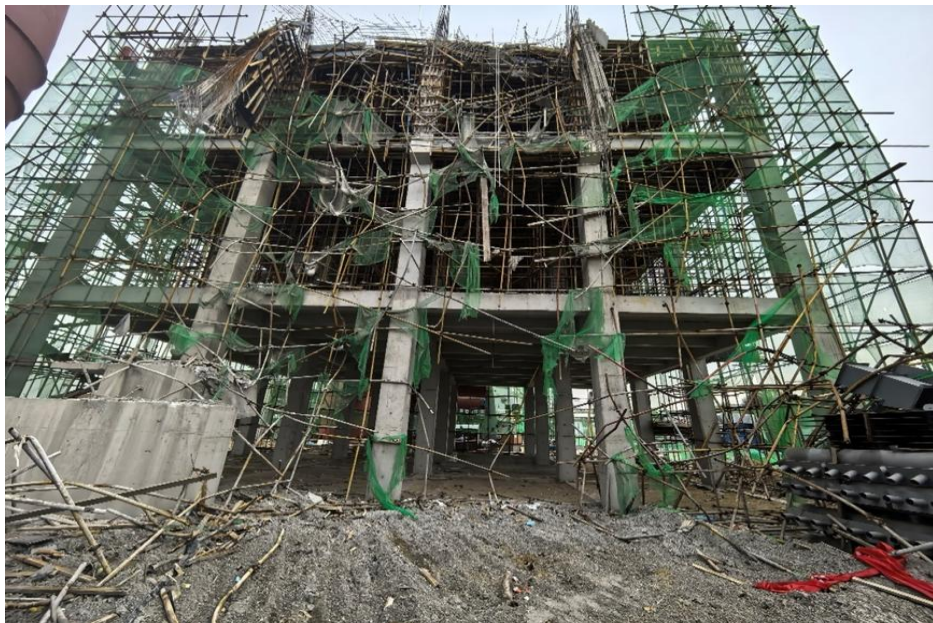
图 2 收尘框架坍塌后现场图

12 时 06 分许，约束平台模板支架突然整体坍塌（见图 2），正在约束平台模板上进行混凝土浇筑作业的 4 名作业人员（赵海、霍永红、李兵、杨兰小）随坍塌的模板、支撑钢管坠落，被模板、支撑钢管、未凝固的混凝土等物料掩埋（见图 3）。

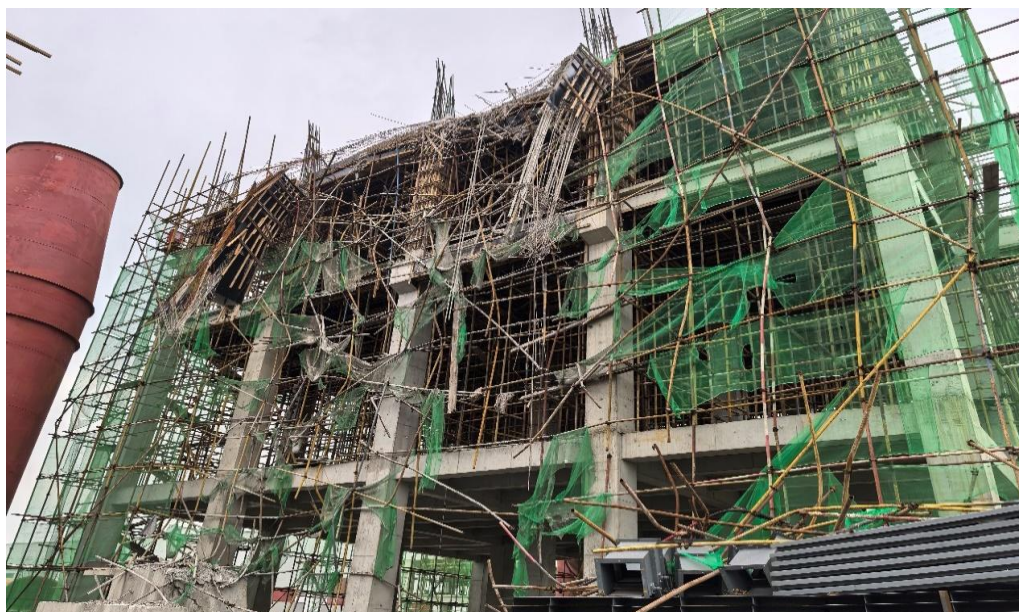
图 4 收尘框架东立面

经现场勘验，约束平台高大模板工程已全部坍塌，②轴、④轴悬挑梁残存部分钢筋及模板，靠近 A 轴以东②-④轴之间原一、二、三层作业脚手架已变形、缺失（见图 4）。

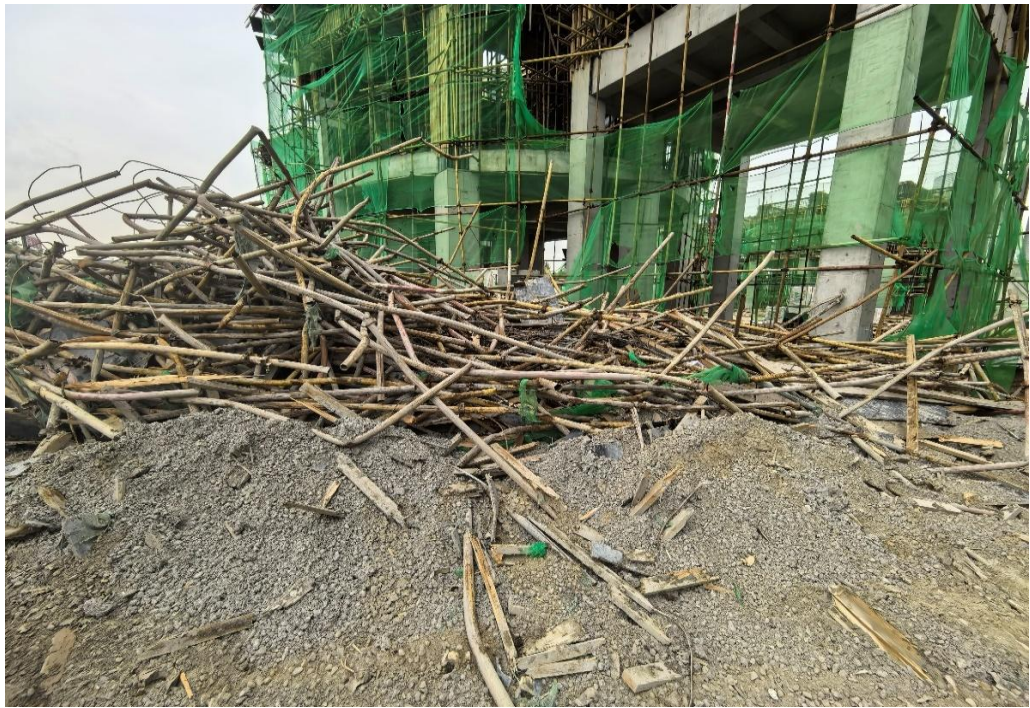
图 5 东侧坍塌材料堆积处

现场坍塌部位高大模板工程搭设材料由于应急救援已清理至东侧、北侧堆积，堆积处有木垫板、钢管、扣件、U形托撑、钢筋、木楞，木胶模合板，混凝土残渣。（见图 5）

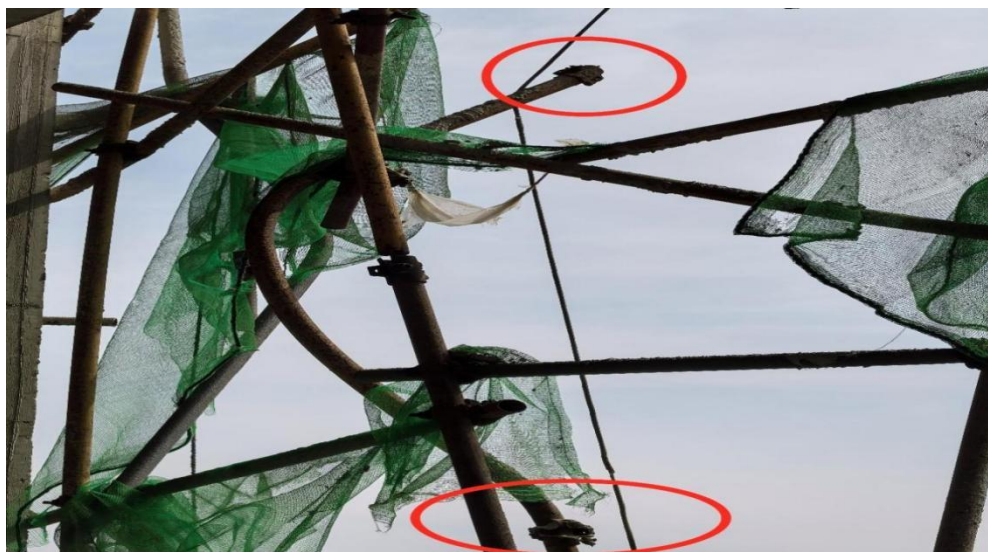
图 6 立杆弯曲变形扣件断裂

A 轴以东残存高大模板工程模板支架立杆及作业脚手架立杆弯曲变形、断裂，扣件断裂（见图 6）。

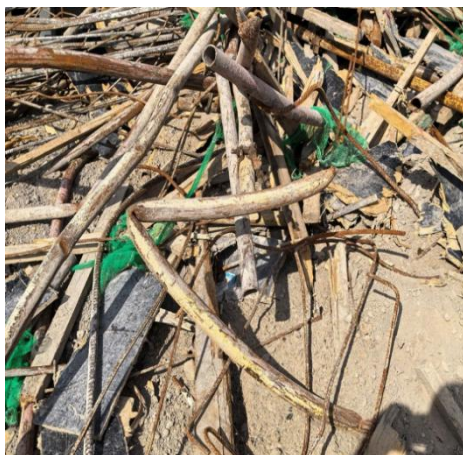
**1. 钢管、扣件质量不合格。**经第三方机构现场取样检测，约束平台高大模板工程使用的钢管质量不符合国家相关标准的规定，钢管的屈服强度、抗拉强度、断后伸长率不合格；旋转扣件抗滑、抗破坏不合格，直角扣件的扭转刚度不合格；钢管和扣件的质量不合格，严重削弱了模板支架的承载能力，造成整体刚度不足，稳定性受损<sup>[1]</sup>。U 形托撑检测中 U 型钢

2. 钢管有锈蚀、扣件有陈旧裂纹、U 形托撑变形。事故现场多数扣件已断裂，U 形托撑钢板由于偏心受压变形。现场勘验时发现钢管有裂纹、表面明显凹陷、严重锈蚀等情况，扣件有陈旧裂纹。（见图 7、8、9、10）

图 7 钢管已变形

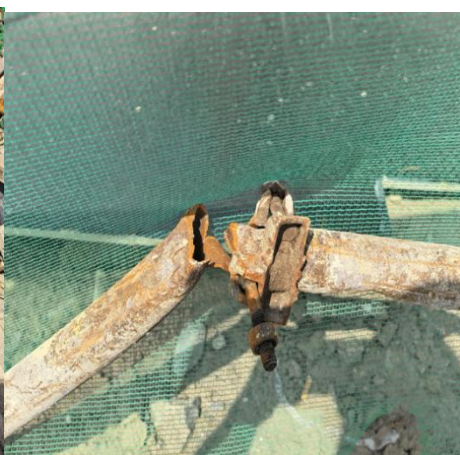
图 8 钢管断裂

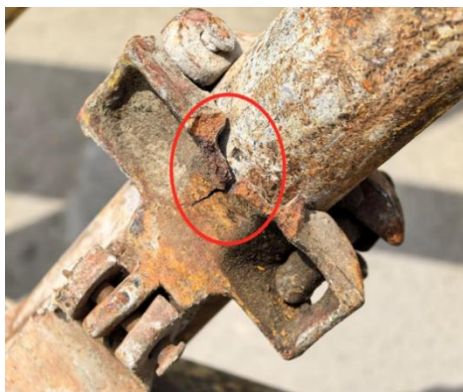
图 9 扣件陈旧裂纹

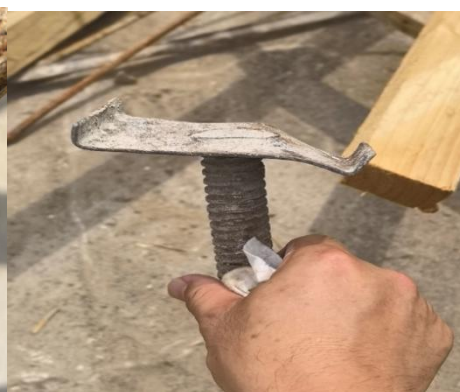
板厚度（实测 3.16mm）、外观质量不符合要求<sup>[2]</sup>。

图 10 U 形托撑受压变形

[2] 《建筑施工脚手架安全技术统一标准》GB51210-2016 第 4.0.7 条第 1 款规定,托座 U 型钢板厚度不得小于 5mm。

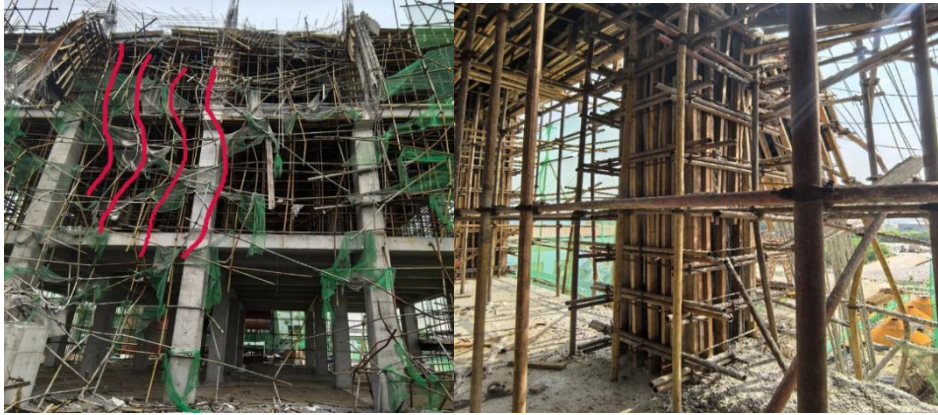
3. 脚手架搭设不规范。约束平台高大模板工程已全部坍塌，原一、二、三层作业脚手架已变形、缺失（见图 11），未按规定<sup>[3]</sup>设置水平剪刀撑。一层、二层 A 轴交②、③、

[3] 《建筑施工脚手架安全技术统一标准》（GB51210-2016）第 8.3.6 条第 2 款：安全等级为 I 级的支撑脚手

④轴结构柱上分别设有一道原收尘框架外脚手架连墙件，三层未发现连墙件（见图 12）。

图 11 脚手架弯曲变形      图 12 三层无连墙件杆件

架应在架顶、竖向每隔不大于 8 米各设置一道水平剪刀撑。

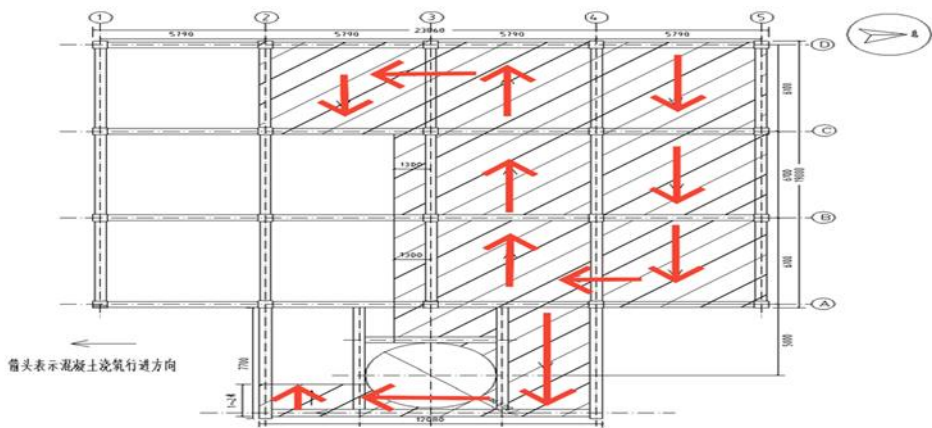
图 13 混凝土浇筑顺序

4. 混凝土浇筑顺序、方法不符合规定。通过对现场混凝土浇筑痕迹及对商品混凝土公司泵车操作员询问分析，施工单位在浇筑约束平台②轴、④轴 0.5 米宽、1.2 米高悬挑梁和 0.5 米宽、1.0 米高连梁混凝土时，按两次分层由西向东浇筑（见图 13），违反了《建筑施工模板安全技术规范》

（JGJ162-2008）有关规定<sup>[4]</sup>，造成该高大模板工程负重荷载分布不均匀。

18.5 米梁板及约束平台混凝土浇筑顺序图

[4]《建筑施工模板安全技术规范》（JGJ162-2008）第 5.1.2 条第 3 款：混凝土梁的施工应采用从跨中向两端对称进行分层浇筑，每层厚度不得大于 400mm。

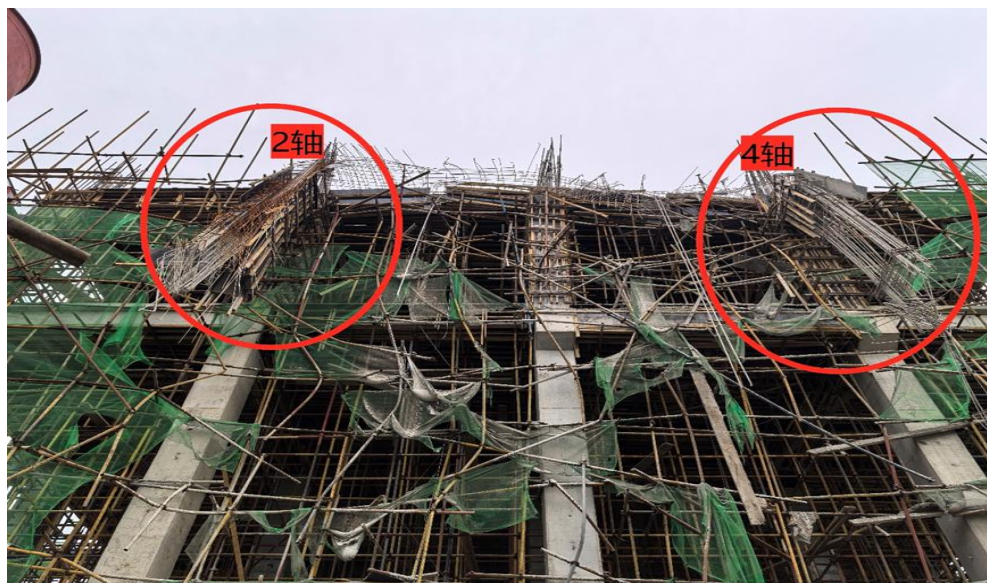
事故现场勘测④轴 1.2 米高悬挑梁已浇筑至梁顶标高（18.5 米），②轴 1.2 米高悬挑梁东端 1-2 米范围内有混凝土浇筑痕迹，梁根部 5-6 米范围内只有少量浇筑柱子时流淌的混凝土（见图 14）。

图 14 ②、④轴悬挑梁残存部分钢筋及模板
