# 包河区茂悦花园二期项目“3·13”瞒报 事故调查报告

2020年3月13日，中国建筑第八工程局有限公司上海分公司承建的包河区茂悦花园二期项目工地，发生一起高处坠落事故，造成1人死亡，2人受伤，该公司瞒报了该起事故。2020年7月25日，合肥市应急管理局接到该起事故举报线索，经核查事故属实。

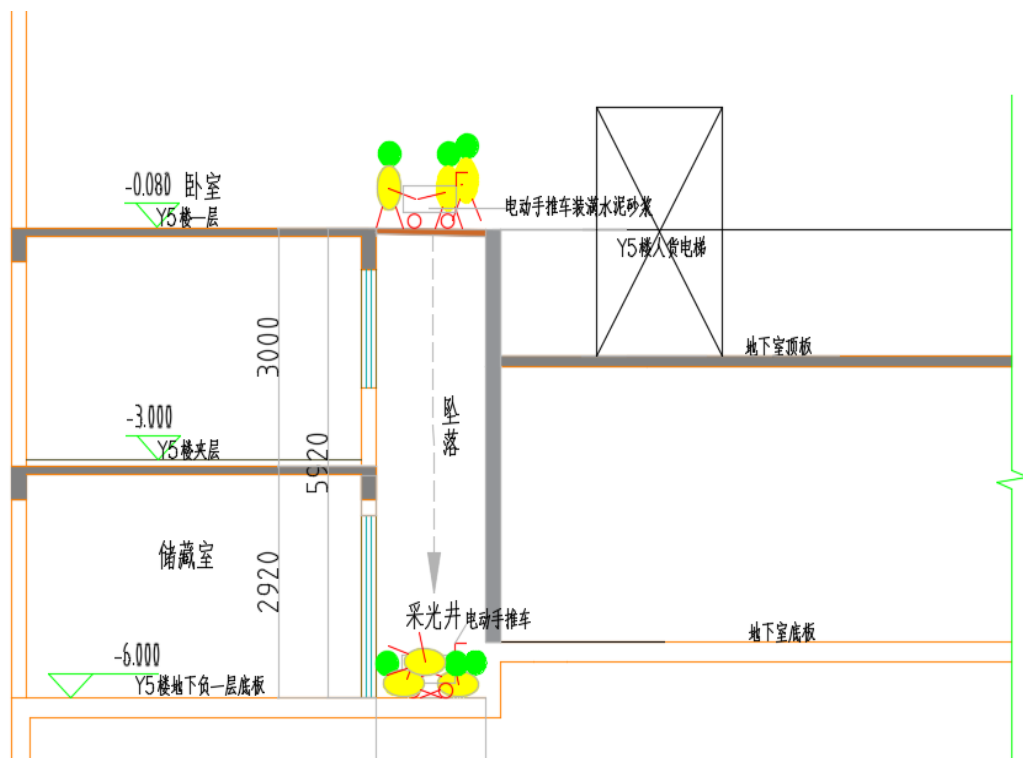
图一. 事故示意图

采光井洞口位于 Y5#楼西单元 103 室一层南侧，距负一层地面高度为 592 厘米，洞口长 300 厘米、宽 150 厘米。洞口上方铺

设长 200 厘米、宽 9 厘米、厚 4 厘米规格的木方，长度方向与采光井洞口宽度方向平行，木方上面再铺设长 183 厘米、宽 91.5 厘米、厚 1.51 厘米规格的木质模板，共铺设 4 块，长边与采光井洞口宽度方向平行。事发时，洞口四周无立面防护，只由模板木方组成的洞口水平防护，该水平防护与一个施工电梯出口相连，作业人员从该洞口上方运输货物。

2020年3月13日下午，上海喜来乐公司砌筑班组在Y5#楼进行砌筑作业。16时10分左右，该班组砌筑工人赵\*凯从距离Y5#楼80米左右的地面预拌砂浆点，使用电动手推车运送满车砂浆至Y5#楼一层（一层与地面高差为1.7米），当乘坐Y5#楼施工电梯西侧梯笼至一层，通过地下室采光井防护盖板进入一层内时，盖板开裂，车轮陷进裂缝中。赵\*凯尝试拖拽未果，喊同班组作业人员过来帮忙。张\*、马\*有和张\*生一起过去帮忙，张\*过来操控手推车，马\*有、张\*生在两边进行拉抬，正准备将砂浆卸掉再拉出手推车时，盖板断裂，3人和手推车同时坠落至地下室一层。

木方组成的水平防护，作业人员将水平防护作为运输货物的通道。赵\*凯使用电动手推车从水平防护上运送满车砂浆时，模板开裂，手推车受陷，张\*、张\*生和马\*有在拉抬手推车时，模板断裂，3人和手推车同时坠落至地下室一层，是事故的直接原因。

（一）上海喜来乐公司，要深刻吸取事故教训，切实落实企业安全生产主体责任，加强现场施工的安全管理，严格按建设程序和施工方案落实各项安全防护措施；加强安全教育培训和安全技术交底工作，提高安全管理人员和从业人员的安全意识和水平；加强施工现场安全隐患排查治理，及时消除各种安全隐患，确保施工安全。
