北京东霖混凝土制品有限公司“5·17” 一般生产安全事故调查报告

2022年5月17日8时20分左右，房山区长阳镇西场村北京东霖混凝土制品有限公司发生一起模板滑落砸人事故，导致一人死亡。

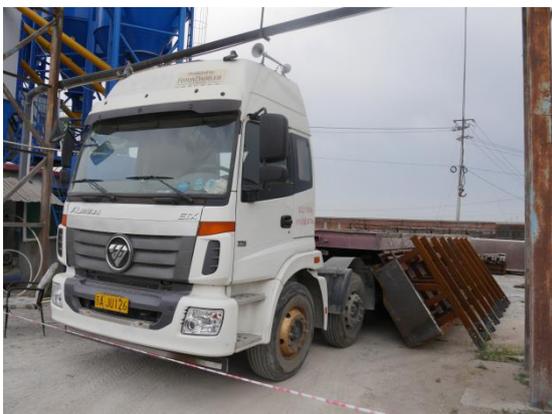
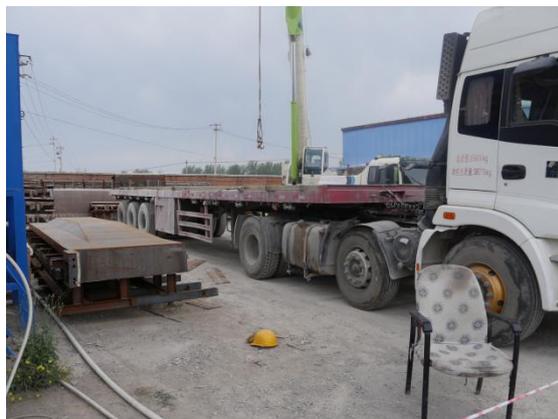
现场吊装物为铁质模板，长6.2米、宽0.8米、高1.1米。

黄XX在未将两块模板固定的情况下指挥吊车司机起吊，模板吊装到车上后，仍未对模板与车辆进行固定，爬到模板顶端进行摘勾，导致人员与模板向车两侧倾倒滑落，将工人砸伤致死。

（一）北京东霖混凝土制品有限公司要深刻吸取事故教训，举一反三，全面加强安全生产管理，建立健全全员安全生产责任制、规章制度、操作规程，加强从业人员安全生产培训教育，确保具备必要的安全生产知识，熟悉有关的安全生产规章制度和安全操作规程，切实提高从业人员安全意识，使现场作业人员真正能够知晓作业环节的危险因素，严格吊装作业现场安全管理，安排专门人员进行现场安全管理，确保操作规程的遵守和安全措施的落实，改进和规范生产经营项目、场所、设备承发包环节的管理，加强企业资质管理工作，及时发现并消除作业现场各类安全隐患，避免类似事故再次发生。
