# 北京国奇能量钢结构工程有限公司

## “3·8”火灾事故调查报告

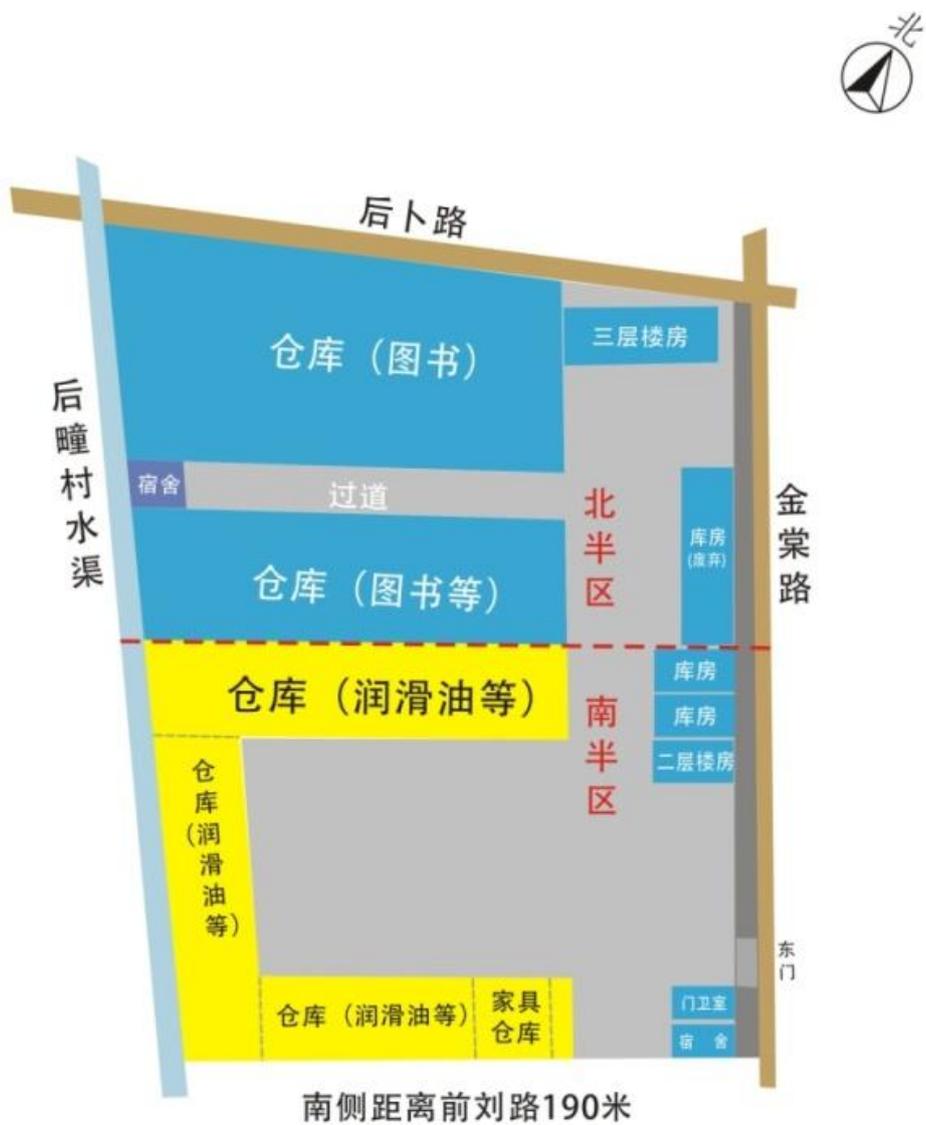
厂区建筑示意图

厂区占地面积约 65 亩，总建筑面积约 4 万平方米。厂区内东侧由南至北为宿舍、门卫室、办公楼、库房等五栋独立建筑。厂区内西侧厂房分为南北两个半区：北半区为三栋独立建筑，分别为两个图书仓库和一个宿舍，宿舍位于两栋图书仓库之间的过道最西端；南半区为一栋“C”字形二层建筑，建筑一层被分隔为不同区域，二层整体连通（尚未完工）。其中，该二层建筑一层东南角为存放家具的仓库（以下简称“家具仓库”）和食堂，其他部分为存放润滑油等物品的仓库。仓库建筑主体结构为钢结构，墙面为砖混结构（自地面起至 1.8 米处）及单层彩钢板（1.8 米以上），屋顶材质为铁皮和岩棉。仓库内以单层铁皮作为隔墙（自地面起至二层楼板处）。（详见厂区建筑示意图）
