# 北京宏联中合通信技术有限公司“7·18” 一般生产安全事故调查报告

2023年7月18日15时55分许，位于昌平区沙河镇碧水庄园21-5号楼西侧院墙外弱电井处，北京宏联中合通信技术有限公司劳务作业人员下井查看通信光缆布放情况时，发生一起触电事故，造成1人（马某福）死亡，直接经济损失200万元。

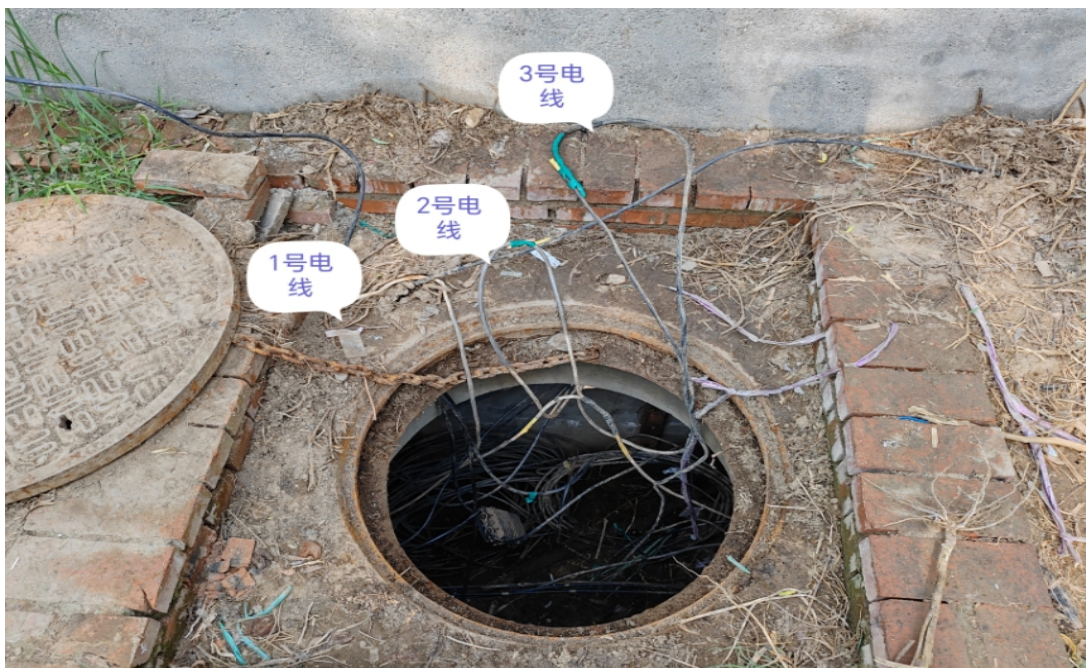
事发弱电井位于 21-5 号楼西侧院墙墙根外，与 A 区别墅同期建设，于 2004 年交付物业。弱电井内布设 16 条线缆，分别为 7 条光缆（联通公司 2 条、移动公司 1 条、4 条废弃）；联通公司光皮线 5 条；碧水庄园视频光缆 1 条、电源线 3 条。3 条电源线中：1 号电源线为 2004 年拆除二期围墙时留下的废弃监控电源线（220V、通电状态），线头采用绿色胶布包裹，经检测：电源线和胶布老化，漏电点位于电源线胶布处；2 号电源线为废弃电话线；3 号电源线为 A 区西墙的监控电源线且完好无破损无漏电。（如图）

马某福作为现场负责人，在不熟悉弱电井内作业环境且未对弱点井内线路进行安全隐患排查的情况下，冒险进入弱电井进行

通信光缆布放作业导致触电是造成事故发生的直接原因。

4. 碧水物业管理公司，2004 年以来，未对弱电井内电源线存在的安全隐患进行排查；未向宏联中合通信公司告知弱电井内施工作业存在的危险因素；未对宏联中合通信公司的通信工程施工资质进行核查，允许不具备安全生产条件且不具备通信工程施工资质的宏联中合通信公司进行碧水庄园通信工程施工；未严格督促、检查宏联中合通信公司碧水庄园通信工程施工过程中存在的安全生产隐患；未督促宏联中合通信公司向沙河镇政府办理信息登记手续。

（二）碧水物业管理公司，要建立健全并落实全员安全生产责任制及安全生产规章制度，全面排查碧水庄园小区公共设备设施的安全隐患，重点排查弱电井、雨水井、污水井存在的各类安全隐患，发现隐患立即整改；严格审查进入碧水庄园小区作业的第三方单位相关资质，禁止不具备安全生产条件和相关资质的生产经营单位进行相关施工作业。
