# 北京峰宝建筑有限公司

## “2·17”一般生产安全事故调查报告

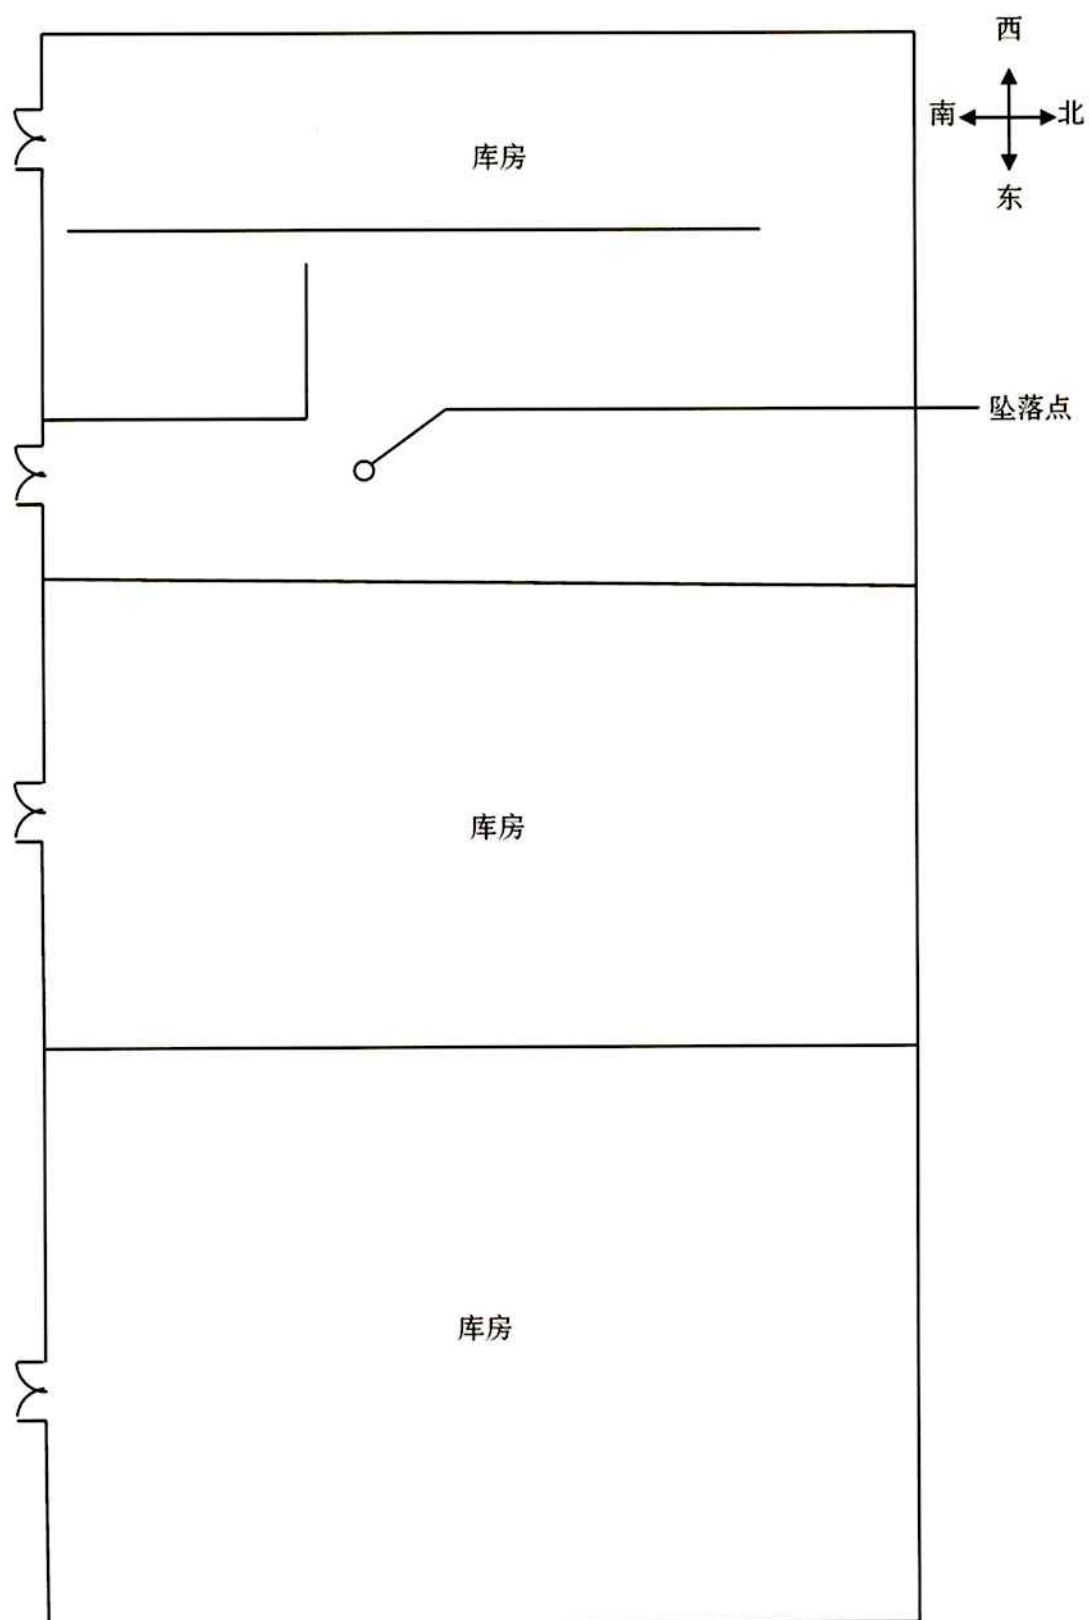
事故现场示意图

事发点位于北京华东乐器有限公司西库房，事发现场库房外西北侧发现三台移动脚手架，现场未发现安全帽、安全绳、安全网和警戒线。死者坠落点位于该库房西侧房顶钢架结构上，坠落点距离库房吊顶约1.5米，距离地面约5.5米。坠落点下方库房吊顶发现一处破洞，直径约60公分，吊顶距地面高约4米。
