# 北京市顺义区通怀路道路工程-002 标段工程“4·11”一般生产安全事故调查报告

2024 年 4 月 11 日 3 时 02 分许，位于北京市顺义区仁和镇顺平南线与右堤路交叉口东北方向 500 米通怀路（昌金路—京平高速公路）道路工程 002 标段箱梁生产加工区内，发生一起物体打击事故。安徽润科路桥工程有限公司工人王\*\*在拆除箱梁内模板螺栓过程中，内模板脱落将其挤压。事故发生后，现场人员立即拨打了 120 急救电话，急救人员立即到场进行救治，伤者被送往医院经抢救无效死亡，该起事故直接经济损失 155 万元。

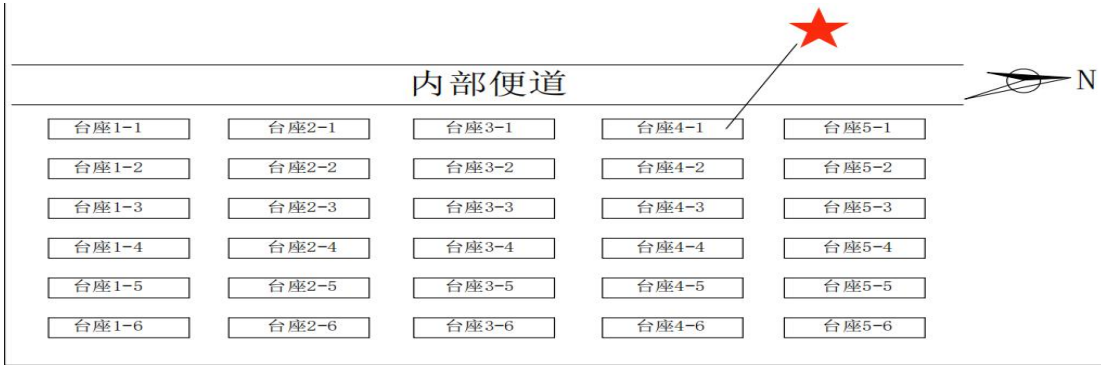
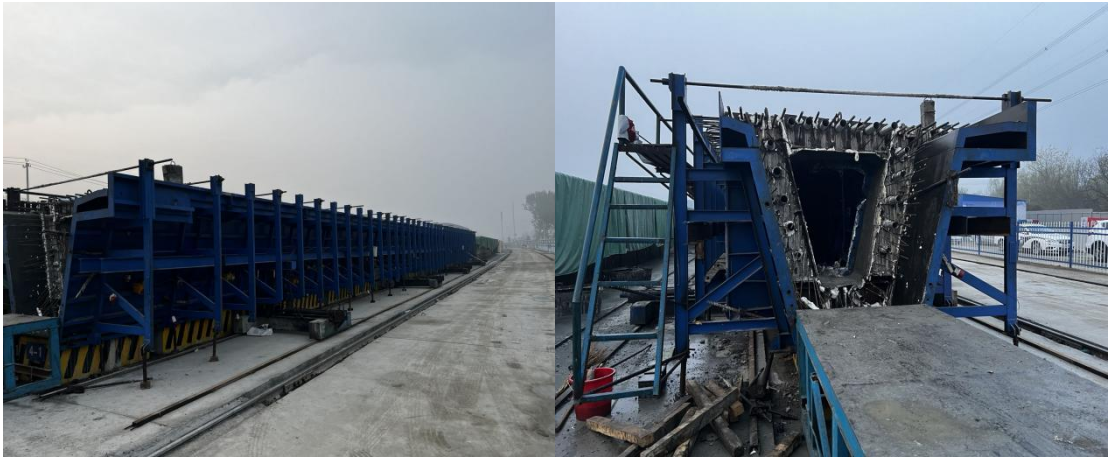
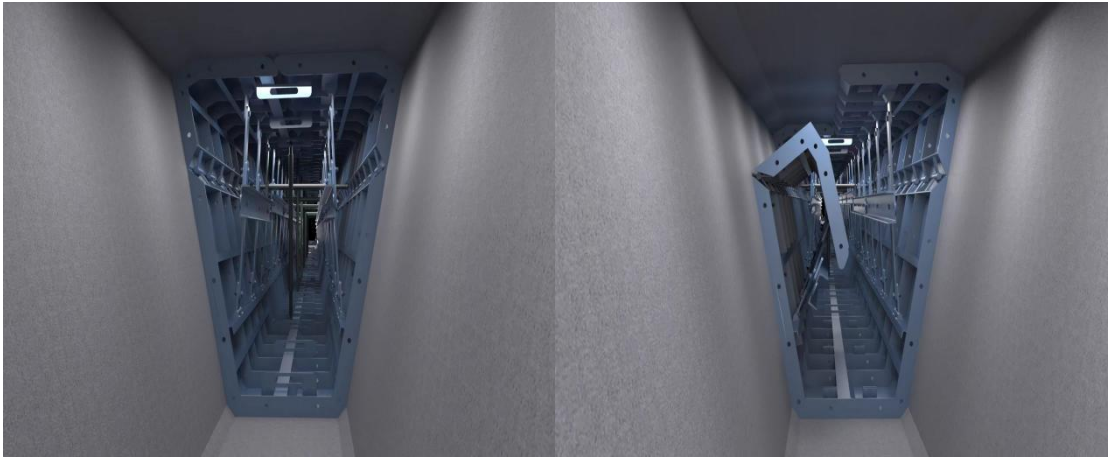
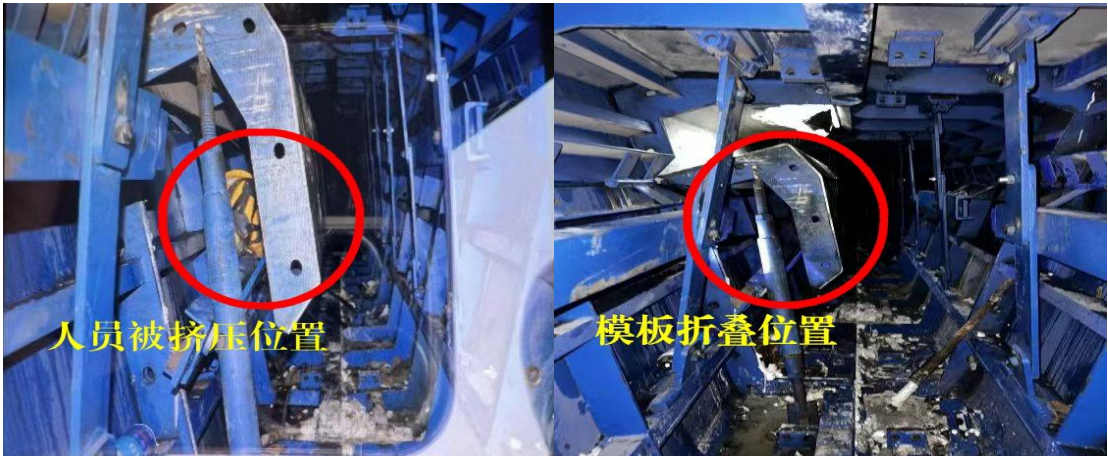
(四) 现场勘查情况

事故地点位于顺义区仁和镇顺平南线与右堤路交叉口东北方向 500 米通怀路（昌金路—京平高速公路）道路工程 002 标段箱梁生产加工区 4-1 台座上方。事发箱梁长 40 米，高 2 米，内芯为 T 型，上口宽 2.85 米，下口宽 2 米，该箱梁内模板由 13 节段组合而成，每节段分为左右两片，事发位置在预制箱梁内从北往南第 4 节，该节段模具长 3 米，上口宽 1.5 米，下口宽 0.6 米，高 1.65 米，左侧模板处于上下折叠状态，且夹有 1 顶安全帽，下方有大片血迹，模具底部有散落的螺栓、螺母、铆钉、拆卸扳手等杂物。

结合有关现场勘查、询问笔录及相关资料综合分析，**本次事故的直接原因为：工人未按照模板作业安全操作规程拆除内模具，违章操作致使模板脱落，导致事故发生。**

安徽润科路桥工程有限公司要加强安全生产管理,吸取事故教训,举一反三,严格落实安全生产企业主体责任,完善安全生产各项规章制度,完善项目组织机构,在进行拆模及危大施工应及时向总包单位进行报备,根据施工方案配备足量有资质的安全管理人员,加强人员教育培训,提高工人安全生产意识,杜绝违章作业行为。
