北京经济技术开发区城市运行局

北京新特电气有限公司 "8·15" 一般生产安全 事故调查报告

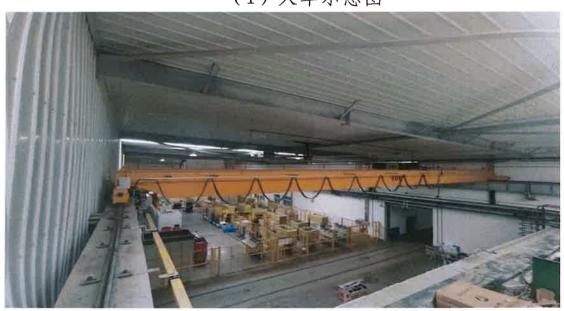
(1) 天车示意图

事故发生地点位于开发区融兴北三街 50 号院内,2022 年8月15日下午16时许,新特电气公司员工姜效吉在车间 试验区西区 10 吨天车上查看起重数据,天车中部区域正上 方设有一工业吊扇,吊扇扇叶长3米,距离天车上方通道140 厘米,天车距地7米。

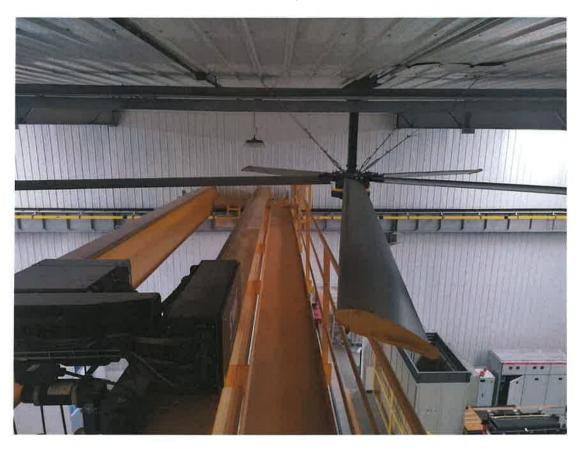
(4) 吊扇示意图

北京新特电气有限公司天车检维修工作为外包,本单位 不从事检维修工作,姜效吉安全意识淡薄,不了解检维修操 作规程,在尝试断电复位不能解决天车故障后,未经批准, 擅自爬上天车查看原因,违规进行高处作业且未佩戴劳动防 护用品,不慎被车间吊扇击中,导致事故发生。
