# 十一冶建设集团有限责任公司绿色锰系新材料产业基地升级改造项目220KV 变电站工程“1.4”一般事故调查报告

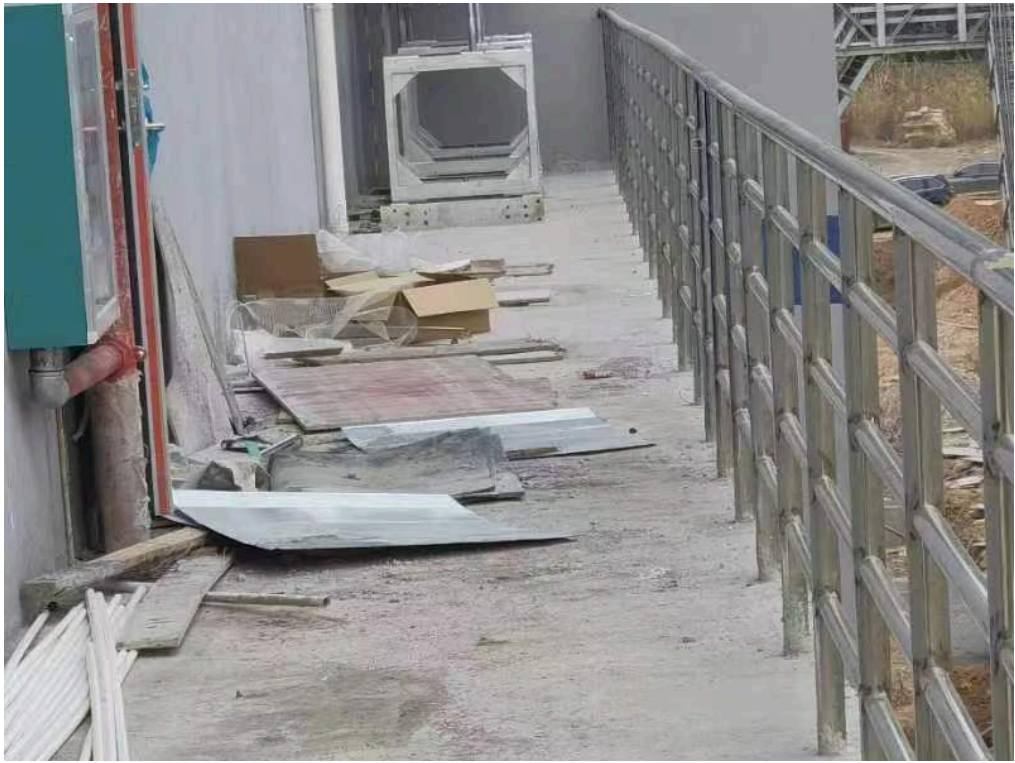
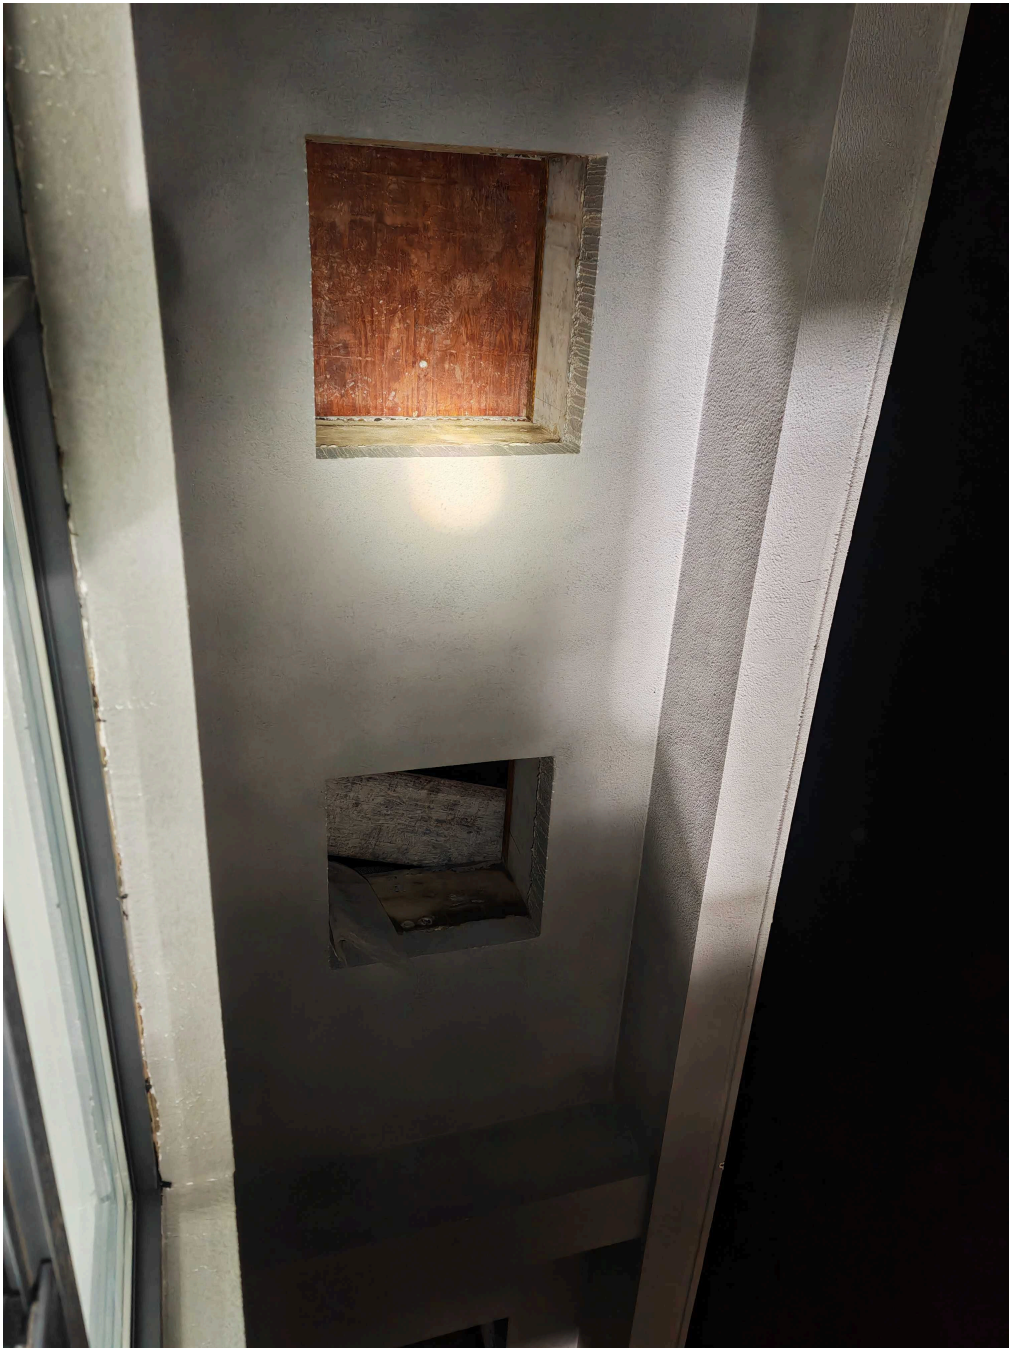
现场位于来宾市兴宾区凤凰镇凤凰工业园区广西铁合金有限公司绿色锰系改造工程一期220kv变电站施工工地，周边均为荒山。变电站三楼有视频监控拍摄到谢\*\*拖动模板过程，但是摄像头未能拍摄到其坠落画面。中心现场在变电站一楼地面，在变电站一楼地面看见一具男性尸体，尸体头部旁边见两顶黄色安全帽，其中一顶安全帽内外有大量血迹，安全帽完好未见裂痕、摩擦痕，另外一顶安全帽帽沿有少量血迹，帽沿见有摩擦痕，安全帽内的白色塑料内衬脱落，白色塑料内衬有多处断裂、摩擦痕迹，安全帽绑带断裂，在尸体正上方变电站二楼走廊有两个约80cm×80cm 的正方形的电缆孔，正对着变电站二楼走廊两个正方形电缆孔的变电站三楼走廊也有两个约80cm×80cm的正方形的电缆孔，三楼走廊电缆孔周围无警示标识、无护栏（附图）。

作业人员谢\*\*在没有申请管理人员批准的情况下，违规操作，擅自搬运电缆孔盖板，在搬运过程中从电缆井处坠落至死，造成高处坠落事故。

3.根据《建筑施工高处作业安全技术规范JGJ80-2016》垂直洞口应采取封堵措施，设置警示标识，应在临空一侧设置高度不小于1.2m的防护栏杆，并应采用密目式安全立网或工具式栏板封闭，并设置挡脚板。但十一冶公司项目变电站三楼并未设置警示标识、防护栏杆，主要管理人员未能有效履行安全生产管理职责，消除施工现场存在的安全隐患。

(三) 十一冶公司要进一步深化建设区域安全防护措施及检查，强化安全警示，划线定作业安全空间，设置安全防护，完善作业监护细节。

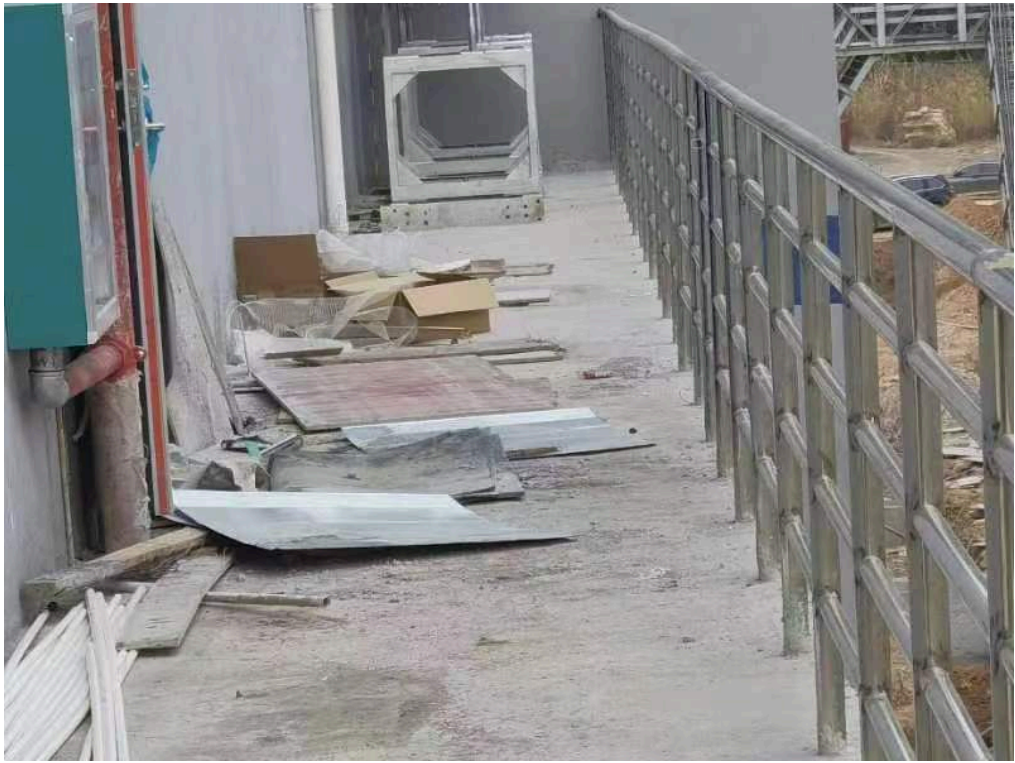
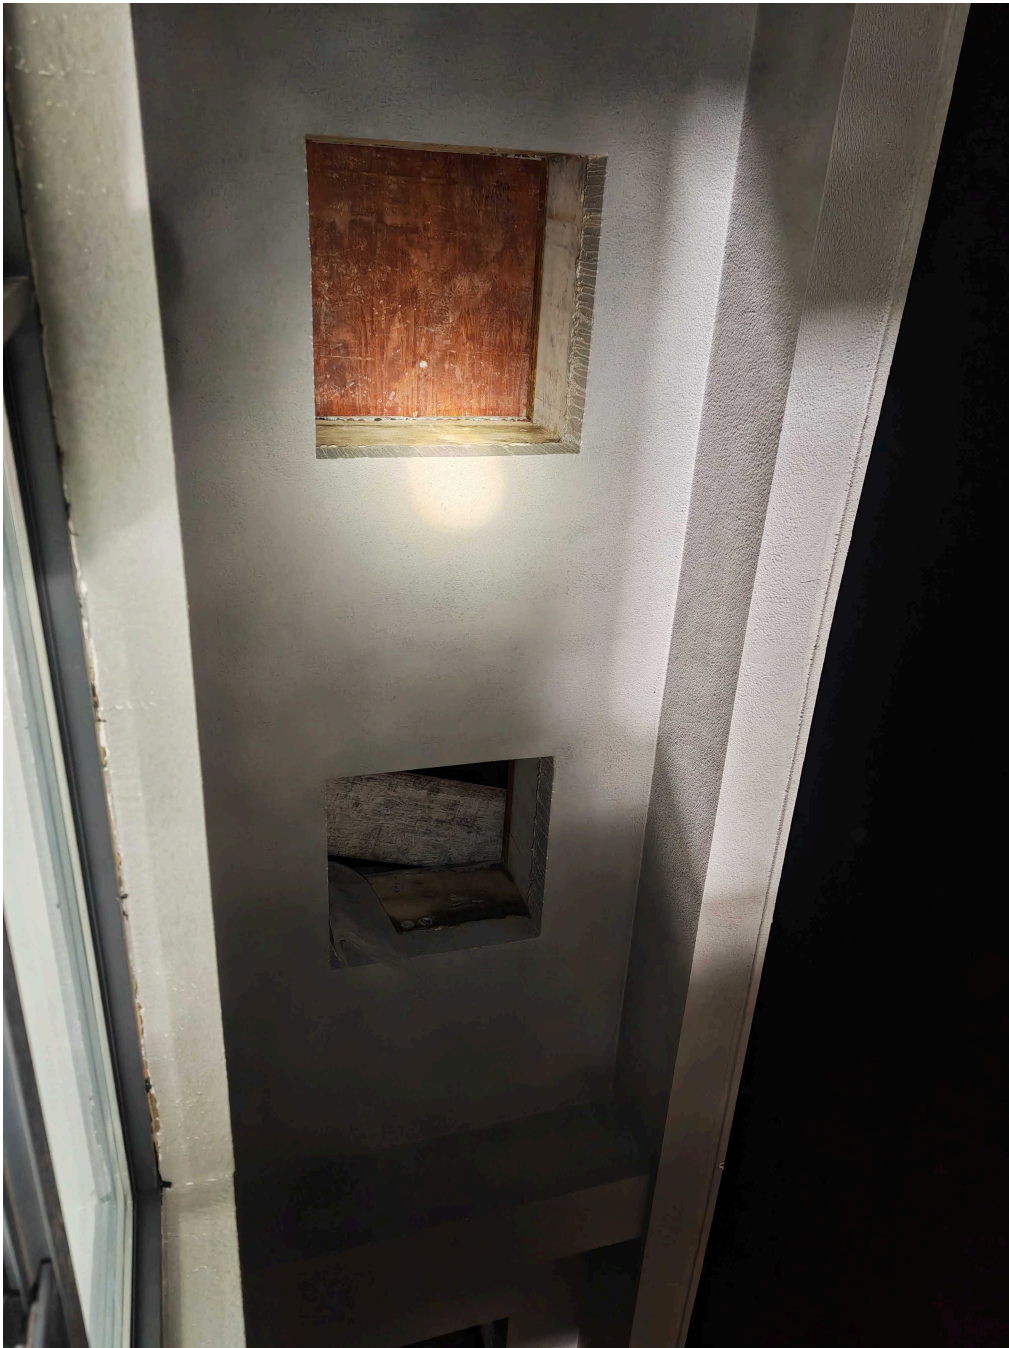
现场位于来宾市兴宾区凤凰镇凤凰工业园区广西铁合金有限公司绿色锰系改造工程一期220kv变电站施工工地，周边均为荒山。变电站三楼有视频监控拍摄到谢\*\*拖动模板过程，但是摄像头未能拍摄到其坠落画面。中心现场在变电站一楼地面，在变电站一楼地面看见一具男性尸体，尸体头部旁边见两顶黄色安全帽，其中一顶安全帽内外有大量血迹，安全帽完好未见裂痕、摩擦痕，另外一顶安全帽帽沿有少量血迹，帽沿见有摩擦痕，安全帽内的白色塑料内衬脱落，白色塑料内衬有多处断裂、摩擦痕迹，安全帽绑带断裂，在尸体正上方变电站二楼走廊有两个约80cm×80cm 的正方形的电缆孔，正对着变电站二楼走廊两个正方形电缆孔的变电站三楼走廊也有两个约80cm×80cm的正方形的电缆孔，三楼走廊电缆孔周围无警示标识、无护栏（附图）。

作业人员谢\*\*在没有申请管理人员批准的情况下，违规操作，擅自搬运电缆孔盖板，在搬运过程中从电缆井处坠落至死，造成高处坠落事故。

3.根据《建筑施工高处作业安全技术规范JGJ80-2016》垂直洞口应采取封堵措施，设置警示标识，应在临空一侧设置高度不小于1.2m的防护栏杆，并应采用密目式安全立网或工具式栏板封闭，并设置挡脚板。但十一冶公司项目变电站三楼并未设置警示标识、防护栏杆，主要管理人员未能有效履行安全生产管理职责，消除施工现场存在的安全隐患。

(三) 十一冶公司要进一步深化建设区域安全防护措施及检查，强化安全警示，划线定作业安全空间，设置安全防护，完善作业监护细节。
