## 南京金盛百货中央门店火灾事故调查报告

2022年10月29日10时09分许，位于南京市鼓楼区建宁路2号、4号的金盛百货中央门店发生一起火灾事故，现场火势较大，未造成人员伤亡，在社会面造成了较大影响。

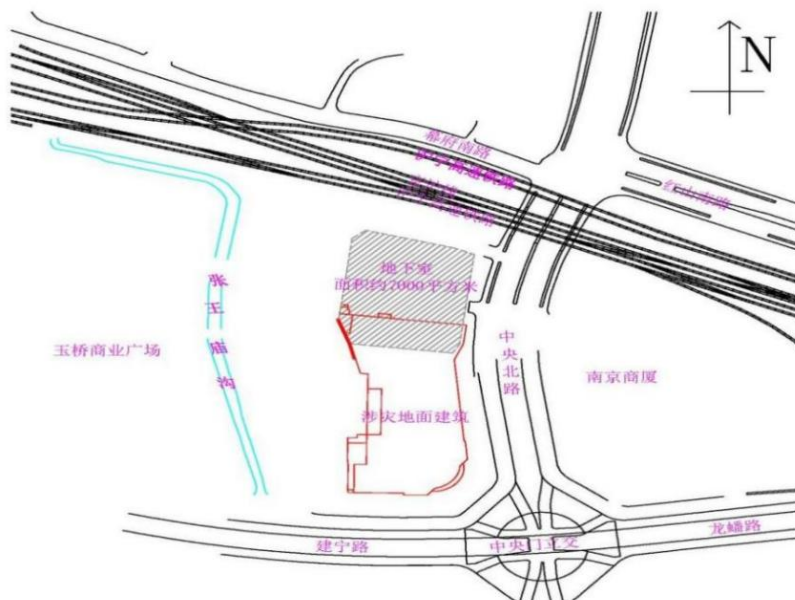
图1

1.总体情况。起火建筑（金盛百货中央门店）位于南京市鼓楼区建宁路2号、4号，为不规则长方体，南北走向，南北长约148米，东西长约78米，高度约23.6米，为钢筋混凝土结构和钢结构组成的混合结构。建筑地下一层、地上五层（四、五层之间局部设有夹层，以下称四夹层），五层顶部搭设办公用房。建筑北侧、东侧及南侧外墙外侧用铝板装饰，东南侧从二层到五层用玻璃幕墙装饰，整个玻璃幕墙呈圆弧状，与外墙之间形成较大封闭空间，玻璃幕墙中部嵌有LED显示屏幕。建筑四层、四夹层和五层东南侧区域存放大量服装、内衣等针织用品。

建筑使用功能：地下一层为车库，一层为百货和餐饮，二层为百货、餐饮和KTV舞厅，三层为家居、婚庆用品、服饰和娱乐，四层为工艺品、婚庆用品和电商库房，四夹层为电商库房，五层为婚庆用品、培训和健身。（方位示意图见图1）

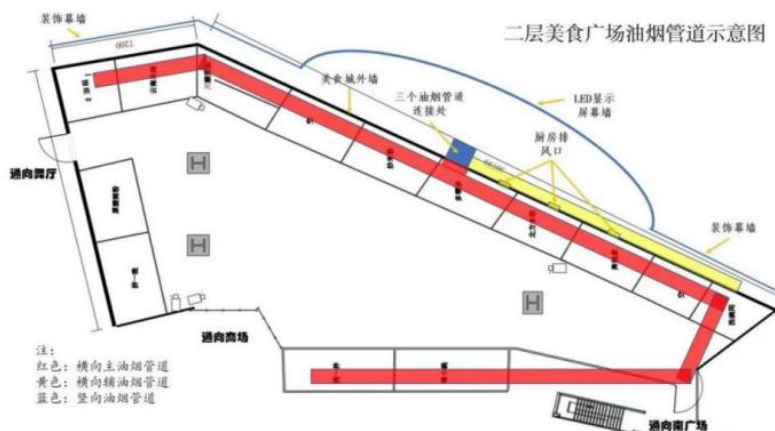
图2

3.美食城油烟管道敷设和清洗情况。美食城油烟管道系统由竖向油烟管道、横向主油烟管道及建筑外墙一段横向辅油烟管道组成。其中，竖向油烟管道总长度约20米，位于建筑东南侧玻璃幕墙与外墙封闭空间内，紧贴建筑外墙，在美食城东侧“多哩多”店铺外墙处垂直向上敷设至5层楼顶平台，并在楼顶平台水平延伸5米，该水平延伸管道中部装有油烟净化器，末端装有风机。横向主油烟管道总长度

经查实，2019年至事故发生时，金盛百货中央门店委托相关单位仅对部分油烟管道进行了3次清洗，垂直主油烟管道等多处管道未清洗。
