# 南山前海泰康国际医院项目“3·14” 一般高坠事故调查报告

编制单位：南山区政府事故调查组

编制时间：2024 年 4 月 12 日

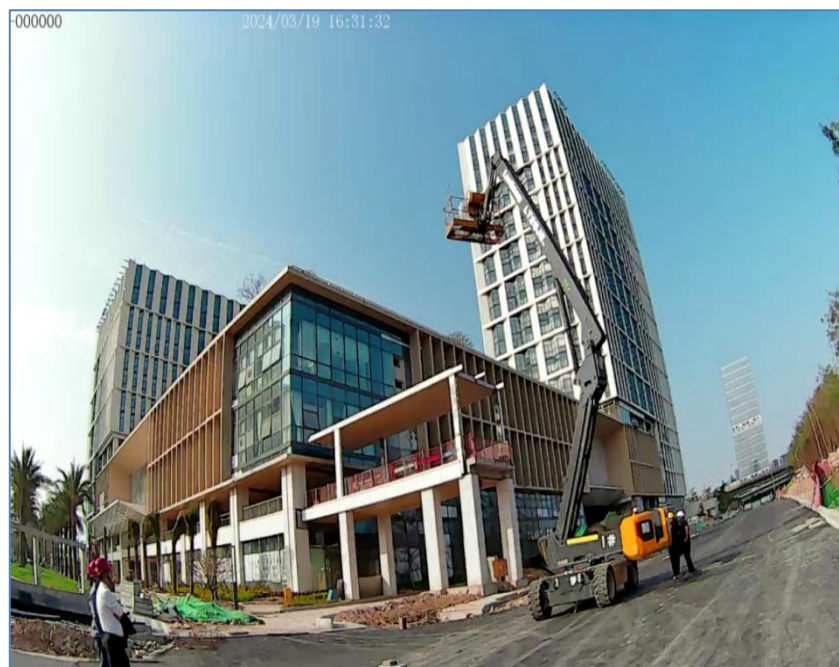
图7 模拟“臂架角度超过极限位置”报警试验

调查组委托第三方鉴定机构在现场对同型号设备安全性能进行测试验证，设备在“臂架角度超过极限位置”和“底盘倾斜大于 $5^{\circ}$ ”的情况下均能报警并触发保护装置。保护装置生效后，该设备的转盘不能回转，只能回缩主臂，在主臂完全回缩后才能向下变幅，在臂架角度小于极限位置后才能进行转盘回转。测试验证结果同厂家技术人员描述一致，该设备在正常使用过程中，不存在操作人员误操作而导致设备倾翻的可能性。(图7、图8)

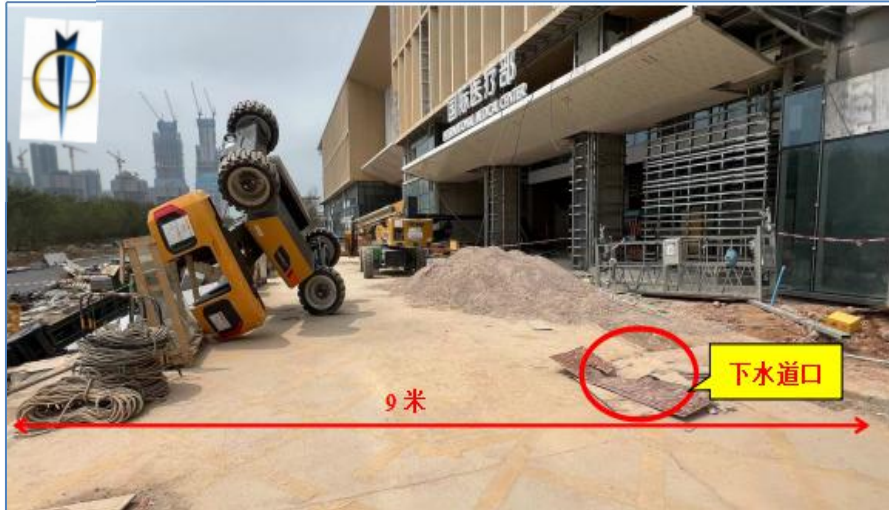
图9 事发点位置及现场情况

事发地点位于前海泰康国际医院 A 塔东侧国际医疗部门前路面。道路南北走向，为平整的混凝土路面，宽约 9 米，道路两侧分别堆放有砂堆、路缘石等建筑材料，沙堆未见高空作业平台车轮轮辙。

事故现场地面有 2 处高空作业平台倾翻时的碰撞痕迹，第一处是转盘配重底部第一次撞击地面造成，第二处为现时配重所压的位置，基于现场勘验测得的尺寸，可以模拟复原事发时涉事高空作业平台的停放位置在下水道井口与沙堆之间（图 9、图 10）。

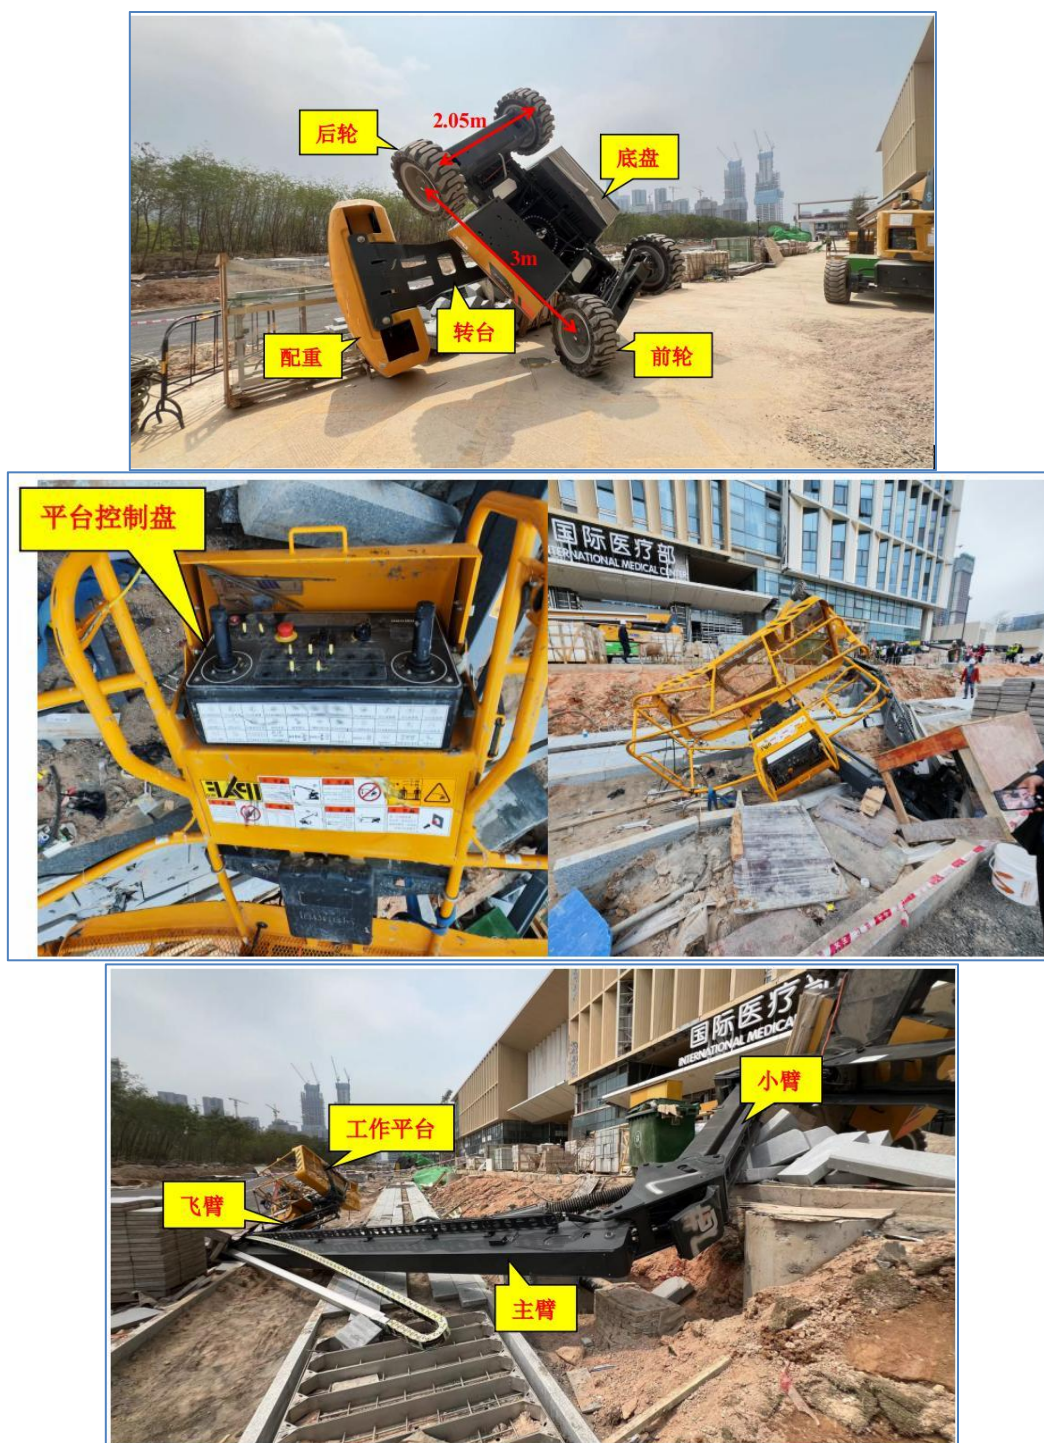
图 11 涉事高空作业平台倾覆情况

经检查，涉事高空作业平台除工作平台防护栏局部变形外，各连接处销轴完好未发现缺失、断裂；各液压油缸、油管未见漏油；未见控制电缆断裂破损；控制盘外观完好未见破损。在工作平台旁边散落有少量作业工具，包括打磨片、铁钉、记号笔和卷尺等（图11）。

高空作业平台各机械连接处销轴完好未发现缺失、断裂；各液压油缸、油管未见漏油，排除涉事高空作业平台因机械原因导致倾覆；

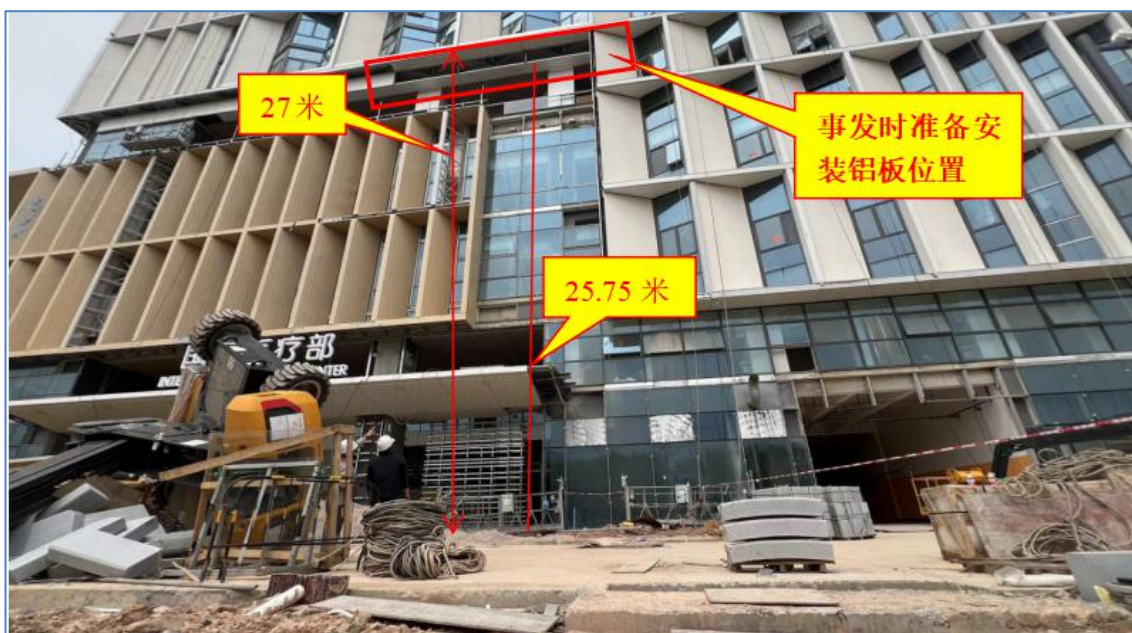
图 12 涉事区域幕墙情况

事发区域建筑立面有多块幕墙玻璃及装饰铝扣板未安装，该区域幕墙及装饰铝扣板未见碰撞、刮蹭痕迹（图 12）。

事发区域建筑外立面未见碰撞、刮蹭痕迹，排除高空作业平台碰撞建筑物后反弹导致倾覆；

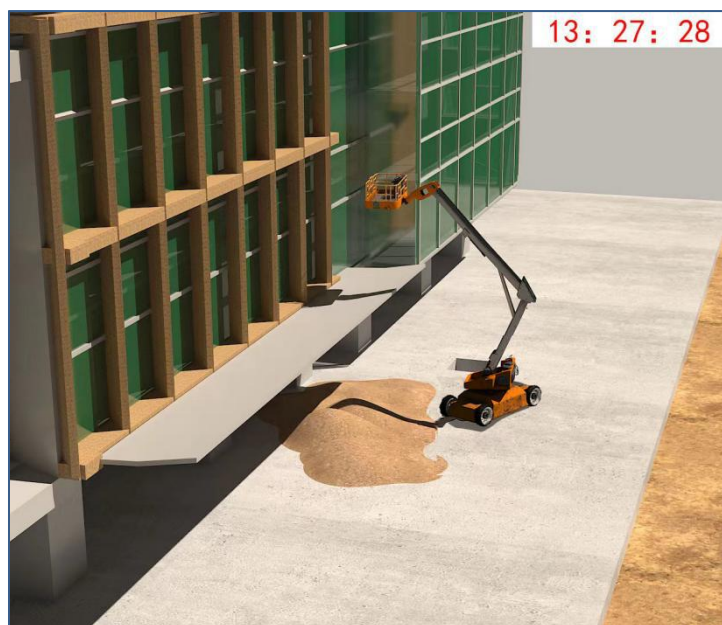
图 13 事发时高空作业平台位置

施工现场裙楼西侧监控视频显示：3月14日13时27分许，A塔东侧国际医疗部门口有两台高空作业平台正在作业，视频可见涉事高空作业平台主臂未完全伸出至最高处（图13）。

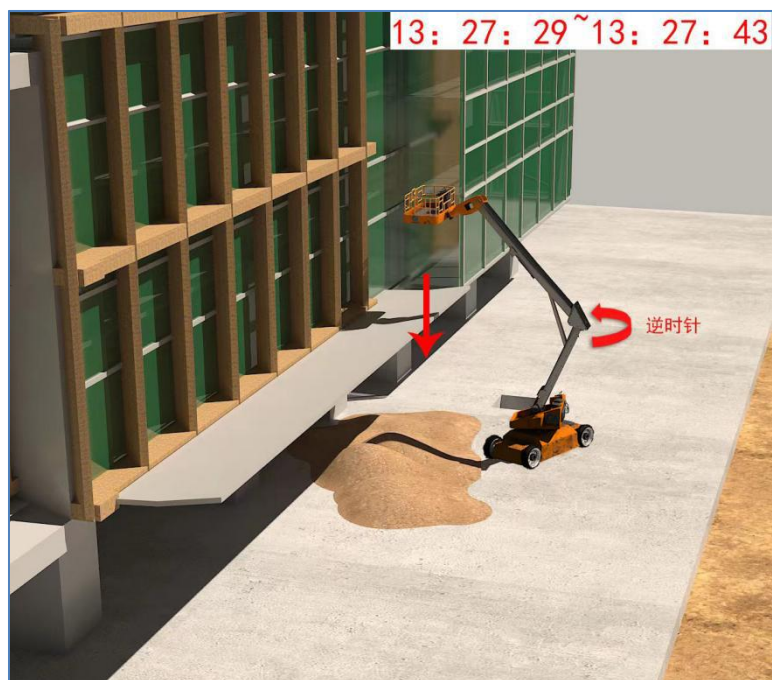
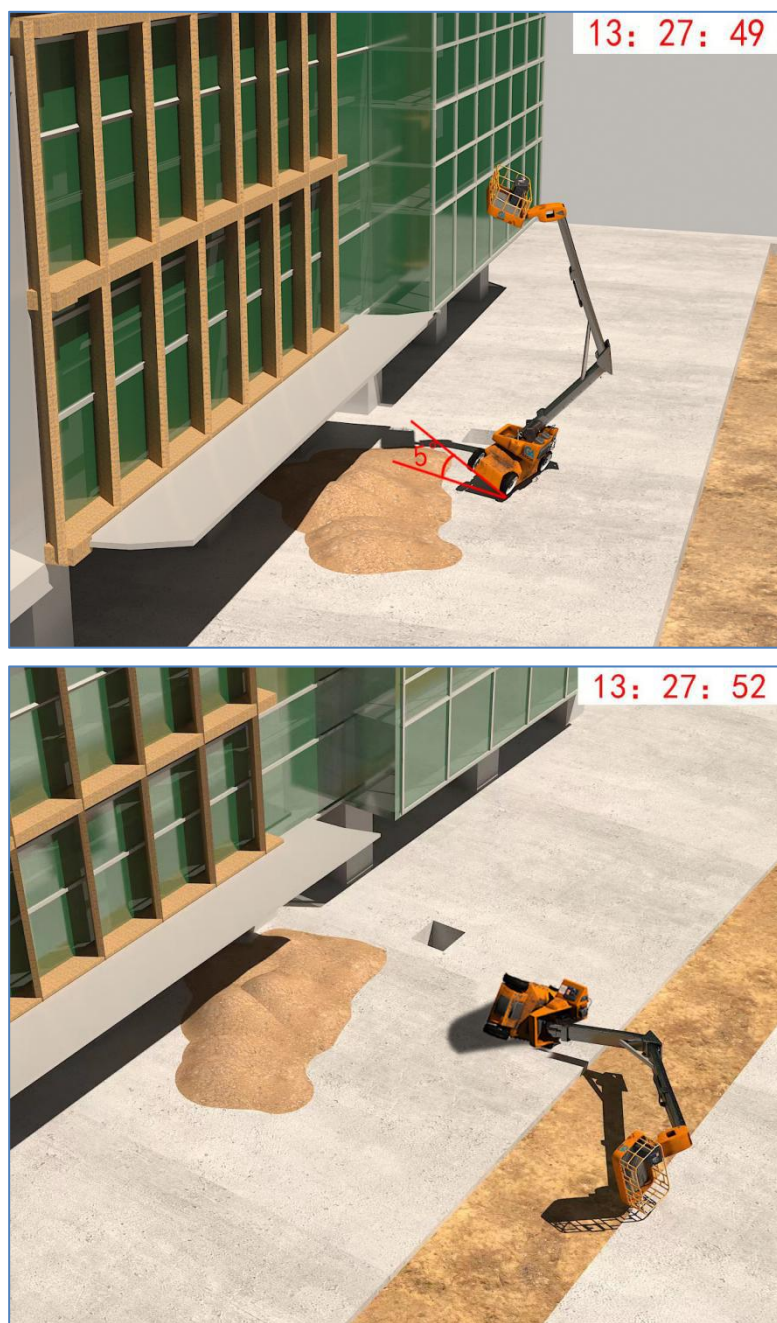
图 15 涉事高空作业平台倾覆过程

13 时 27 分 47 秒涉事高空作业平台主臂超出高空作业平台倾覆线，向在建市政路一侧倾覆并发生拖拽位移，至 13 时 27 分 52 秒完全倾覆至地面，倾覆过程如下（图 15）。

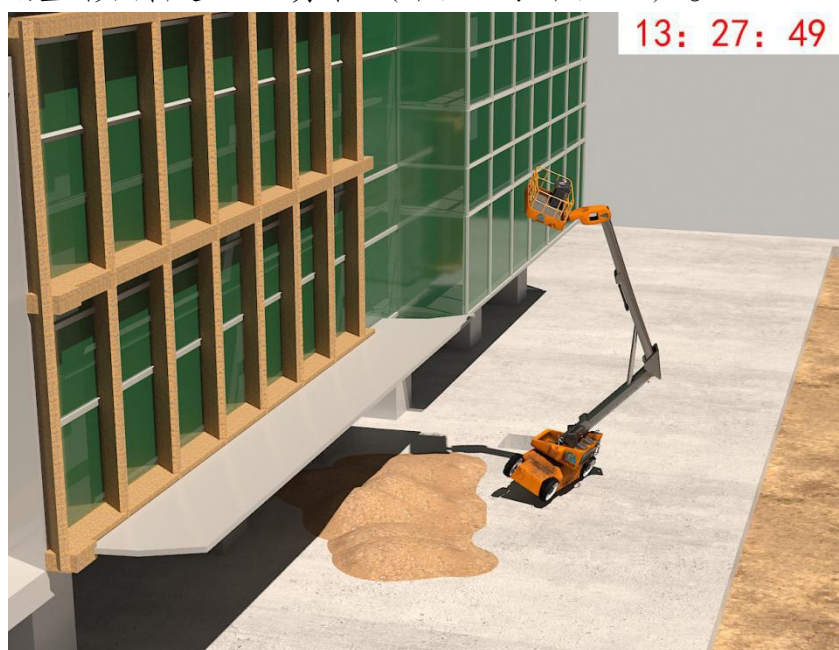
图 16 13:27:49 高空作业平台倾翻时的监控视频模拟

在江苏柳工技术人员的配合下对该涉事高空作业平台进行通电，调取事发时的高空作业平台本地故障信息（该信息的日期没有联网更新，其报警时间比北京时间慢 43 秒），发现涉事高空作业平台在 13:26:48、13:27:08 和 13:27:49 提示“臂架角度超过极限

位置”，在 13:27:49 又提示“工作状态，底盘倾斜 5°，主臂倅障预留缩”，结合监控视频显示，高空作业平台在 13:26:48、13:27:08 处于正常工作状态，13:27:49 高空作业平台处于倾覆过程中，与系统提示底盘倾斜超 5° 吻合（图 16、图 17）。

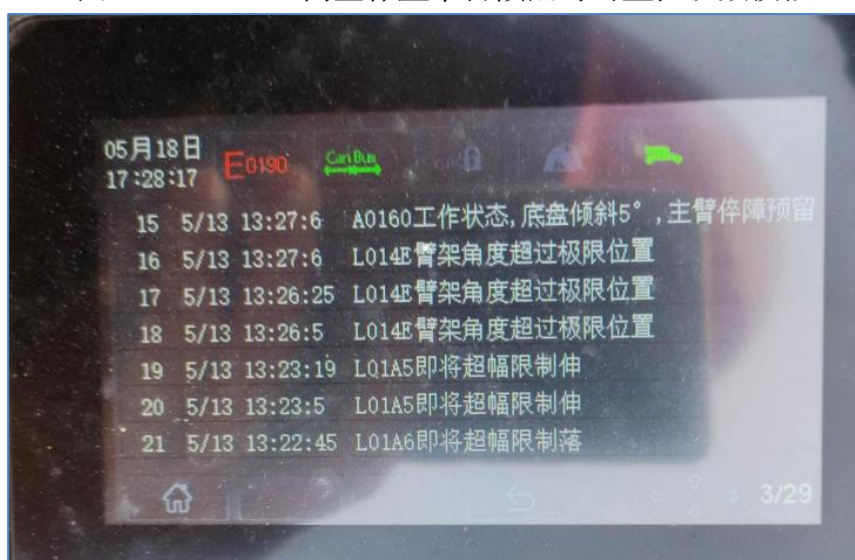
图 17 事发时涉事高空作业平台本地故障信息记录（时间比北京时间慢 43 秒）

据调查分析，结合第三方安全机构出具的技术鉴定报告，涉事高空作业平台在作业过程中因控制系统或监测装置突发紊乱错误，导致涉事高空作业平台在臂架角度超过极限报警时控制系统未向主臂液压缸的控制电磁阀发出停止信号，液压系统仍向各液压缸和液压马达供油，转盘仍能继续旋转，在旋转过程中高空作业平台突然发生整体倾覆，是导致发生本次高坠事故的直接原因。

（一）广州山河公司要深刻吸取本起事故教训。一是全面梳理现有同批次高空作业平台，重新测试角度限位、倾斜保护等功能，确保安全使用条件；二是联合生产厂家深入分析高空作业平台控制系统和监测装置的检验标准，并严格根据标准对高空作业平台进行维护，防范类似事故的再次发生。

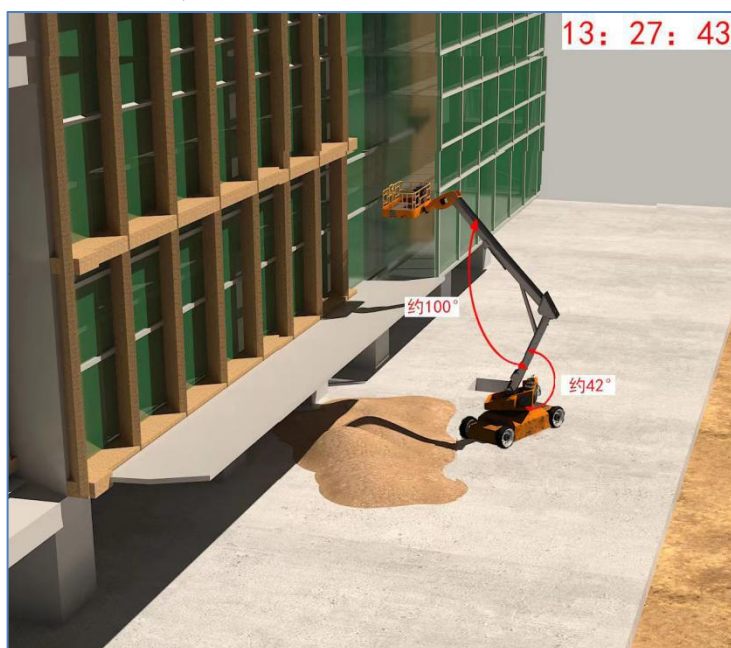
图 18 高空作业平台倾翻前的监控视频

从监控视频 13:27:43 涉事高空作业平台倾倒前画面发现，其主臂没有伸出，正在进行逆时针转盘回转，测得主臂与小臂之间

的夹角约为  $110^{\circ}$ ，小臂与地面之间的夹角约为  $42^{\circ}$ ，拟合涉事高空作业平台的“性能曲线图”，发现涉事高空作业平台的主臂已位于允许工作范围之外，说明涉事高空作业平台的重心已超出倾翻线（图 18、图 19）。

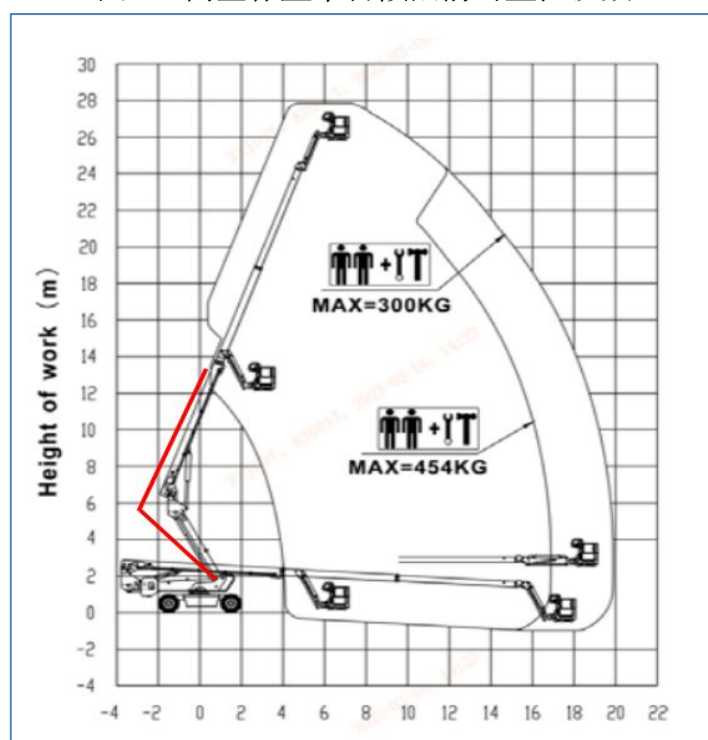
图 19 涉事高空作业平台倾翻瞬间的姿态允许工作范围之外（红色线）

台臂架出现 2 次角度超过极限位置报警后仍能进行转盘回转，甚至在超出倾翻线时仍在转盘回转，说明涉事高空作业平台的控制系统或监测装置存在紊乱错误，导致该高空作业平台在臂架角度超过极限报警时转盘仍能继续旋转，最终倾翻引发本次不可预见的意外事故。
