# 南山医院改扩建工程“6.2”一般高坠事故调查报告

2021年6月2日7时左右，在南山区南山医院改扩建工程工地发生一起高处坠落事故，造成1人死亡，直接经济损失约140万元人民币。

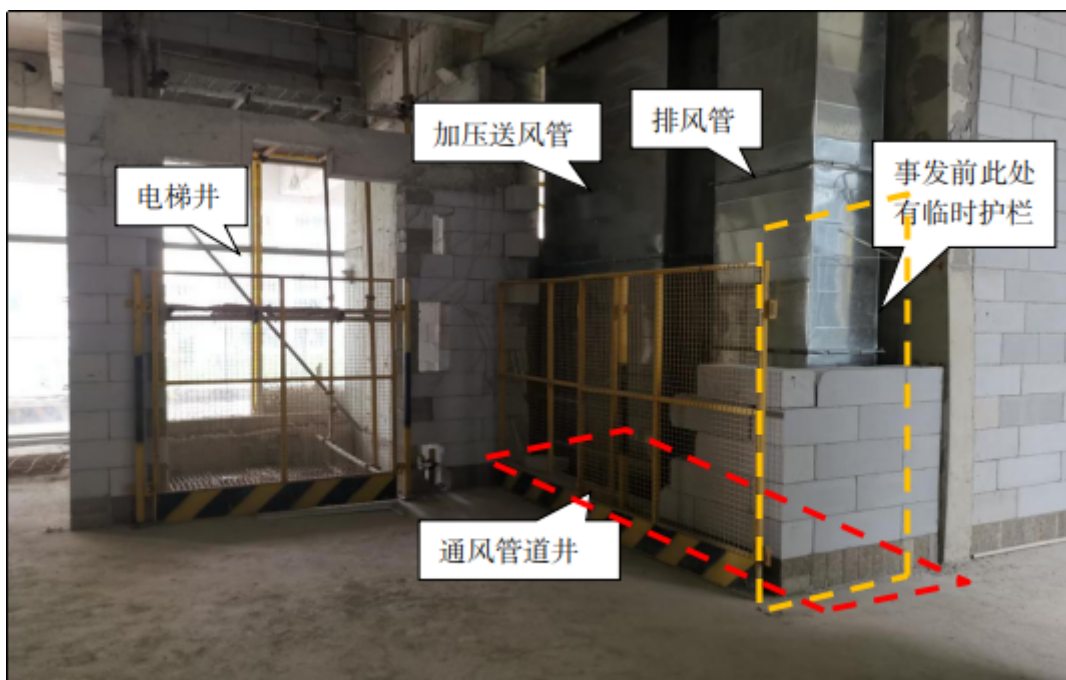
图2：事故现场

7月10日执法人员和安全专家对事故现场进行了现场勘察，事故现场位于工地医技楼4楼，通风管道井内加压送风管道和排风管道已经安装完毕，通风管道井外围砌体尚未砌筑完毕，外围均设置有临时防护栏。经调查，6月2日事发时通风管道井内排风管已安装完毕，设置有临时防护栏，加压送风管和外围的砌体尚未施工。通风管道井口为0.7米×2米的长方形洞口，孔洞从1楼直通6楼，4楼地面距1楼地面14.7米。死者坠落高度为14.7米。（见图1、图2）

李某高安全意识淡薄，未采取系挂安全带等安全防护措施，冒险在洞口临边实施通风管道井临时防护栏拆除作业，导致自己从通风管道井洞口坠落至1楼地面。

（一）中建三局华南公司要严格按照安全生产相关法律法规要求，进一步落实安全生产主体责任。要按照“四不放过”的原则，认真吸取这次事故的教训，要及时、如实报告生产安全事故；加强对作业现场的安全管理，加强对作业现场安全隐患的排查，加强对作业人员的安全
