## 南山粤海“11·26”一般物体打击事故调查报告

2023 年 11 月 26 日 14 时 30 分许，在粤海街道深圳湾文化广场 BC 地块 I 标段施工总承包工程施工现场，上海力进铝质工程有限公司工人在 T3 裙楼屋面进行搬运玻璃作业时，堆放的玻璃发生倾倒，砸中现场作业的 1 名工人，事故造成 1 人死亡，直接经济损失约 237 万元人民币。

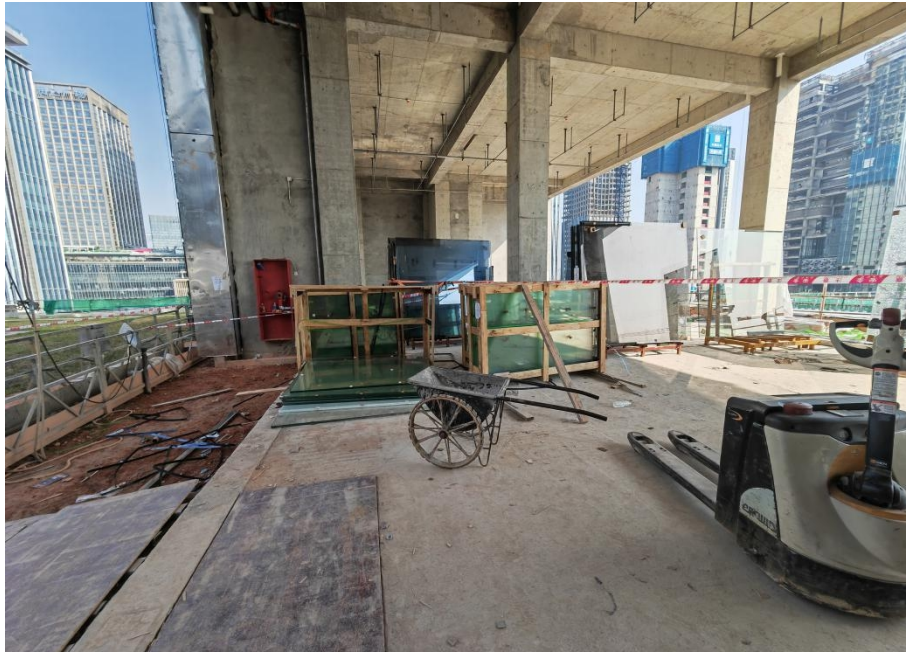
图 4 事发现场玻璃存放情况 1

2.1 栋 B 座 T3 塔楼裙楼屋面现场有一辆手推车、多箱用木质打包架包装的双层钢化夹胶玻璃及多块存放在 A 型架上的较大尺寸玻璃，现场个别装有玻璃的木质打包架一侧用木方设置简易斜撑，防止打包架倾倒，未斜靠在主体结构上或采用专用靠架进行存放（图 4、图 5）。

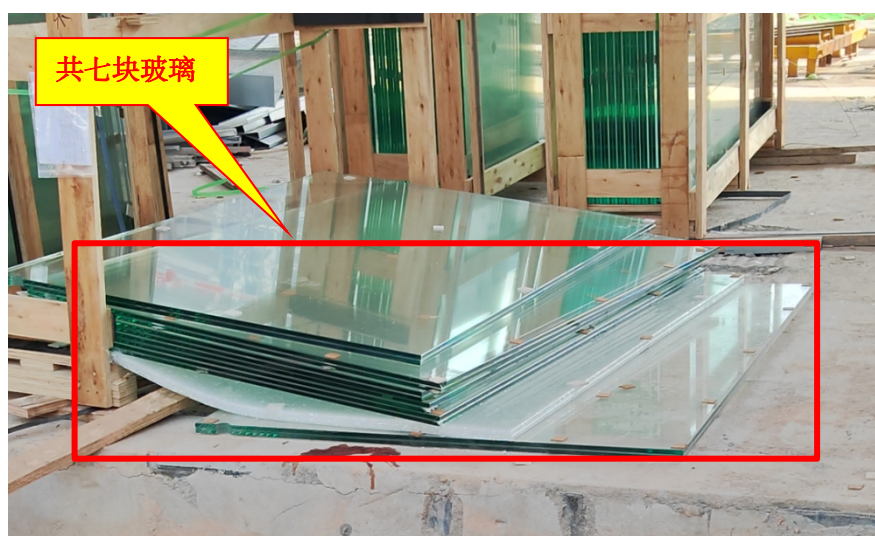
图6 玻璃倾倒后的状态

3. 经查看，现场涉事玻璃为双层钢化夹胶玻璃，该玻璃用于安装裙楼阳台栏板，玻璃采用木质打包架进行包装，事发现场其中一个包装玻璃的木质打包架被拆开，打包架中的七块玻璃处于倾倒状态，其中最底下一块玻璃完整平放在地面，其余六块玻璃

底部区域仍在木质打包架内，从下往上数起，第二块玻璃已经完全破裂，仅靠夹胶粘联在一起（图6）。

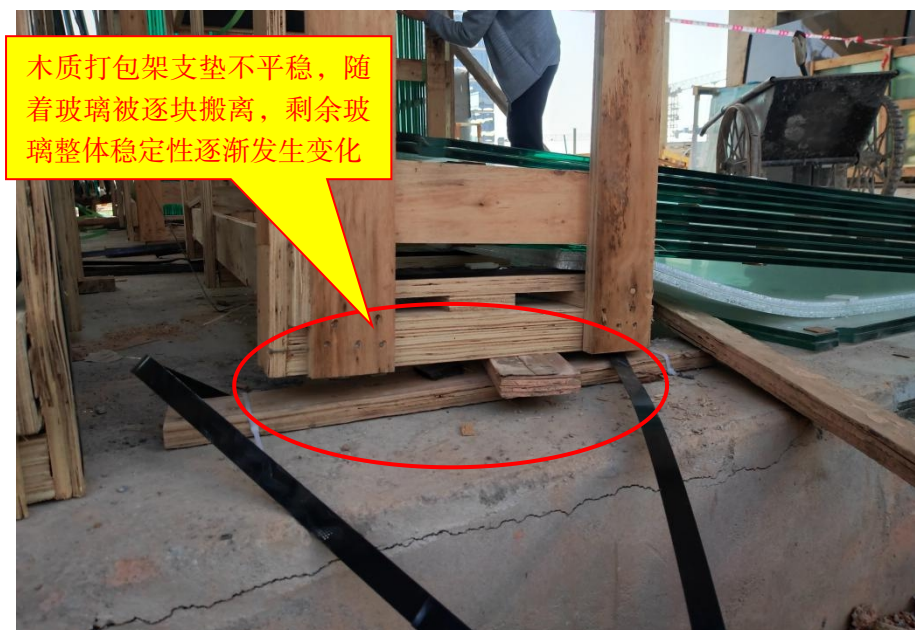
图7 事发玻璃包装底部木条垫高状态

5. 事发现场木质打包架直接立放在混凝土楼板上，涉事木质打包架底部采用双层木条叠加垫高，下层木条沿包装宽度方向放

置，上层木条与下层木条呈垂直交叉状态（图7）。

现场放置玻璃的木质包装架放置不平稳，作业场地狭窄，在现场工人分拣、搬运玻璃过程中，欧阳某白不得不站在台阶下作业，玻璃失稳倾覆砸中欧阳某白头部致其死亡。

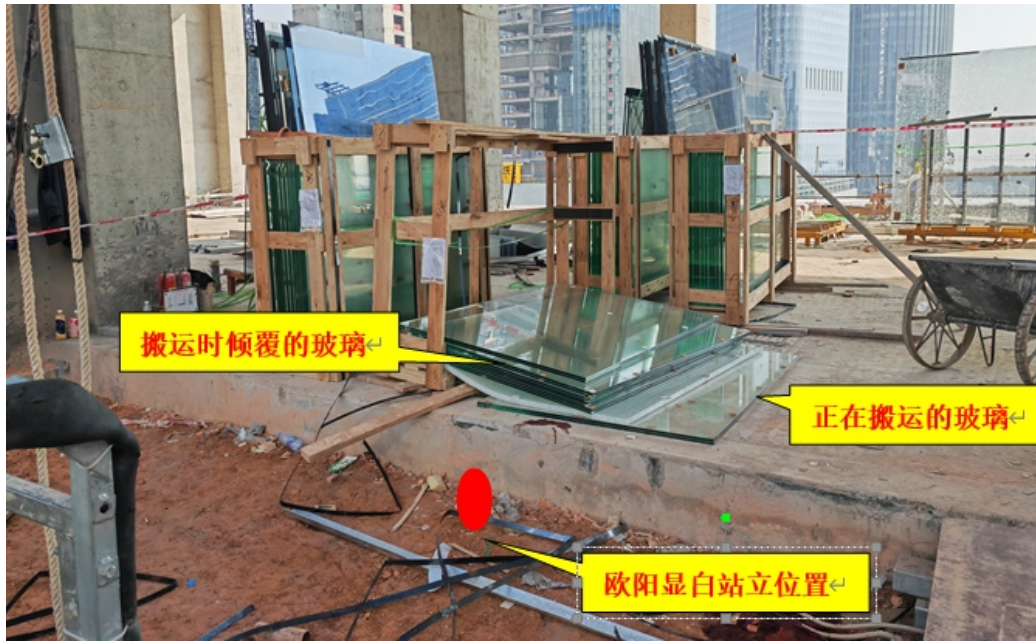
图 10 事发时现场状态

（图 10），刚把玻璃抬离地面约 2-3cm，唐某良发现木质打包架内有一块玻璃正向外倾倒，唐某良就一手抬着地面上的玻璃，另一手扶住快要倾倒下来的玻璃，因玻璃很重，唐某良用手扶不住，就斜着身体用肩膀去顶玻璃，很快木质打包架内的其余五块玻璃跟着发生倾倒，唐某良身体顶不住倒下的玻璃，就大喊了一声：玻璃要倒了，快跑。听到唐某良的喊声后，其他工人也迅速放下手中搬运的玻璃跑开，因欧阳某白（死者）站在木质打包架外侧的台阶下（图 11），站立位置较低，且欧阳某白（死者）正在弯着腰抬玻璃，所以未来得及反应的欧阳某白（死者）肩膀以上身体被倾覆的 6 块玻璃压住，头部佩戴的安全帽被玻璃压瘪。现场班组人员合力把倒下的 6 块玻璃抬起，将欧阳某白（死者）从玻璃下救出后抬至台阶下平地上。随后现场工人拨打了 120 电话求救，同时打电话通知项目管理人员，约 5 分钟后，项目管理人员到场，立即叫人拿来项目部的担架，将欧阳某白（死者）抬到担架上，安排车辆将欧阳某白（死者）送至医院救治，最终欧阳某白（死者）经抢救无效后死亡。

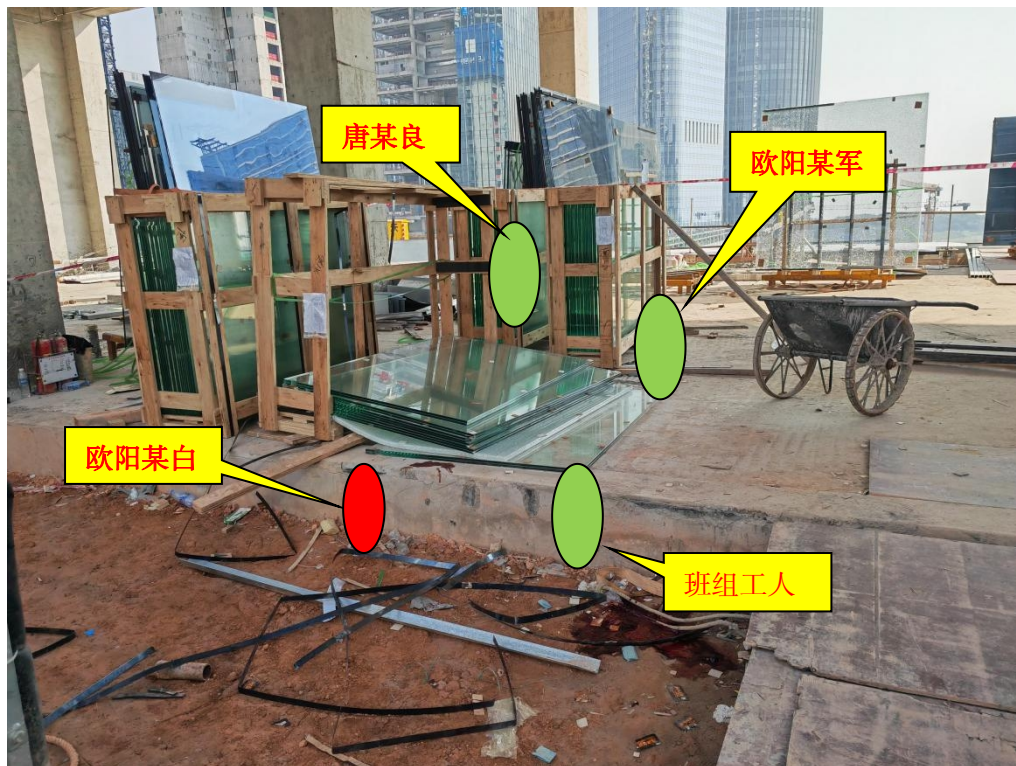
图 11 事发时工人位置

欧阳某白安全意识淡薄，在搬运玻璃时将上半身伸入玻璃易失稳倾覆的不安全位置；
