## 南山西丽同乐路垃圾分拣场地“6·11”一般车辆伤害事故调查报告

2023 年 6 月 11 日 21 时 7 分许，在西丽街道同乐路垃圾分拣场地内，一名垃圾分拣工人被挖掘机撞倒，事故造成 1 人死亡，直接经济损失约 106 万元人民币。

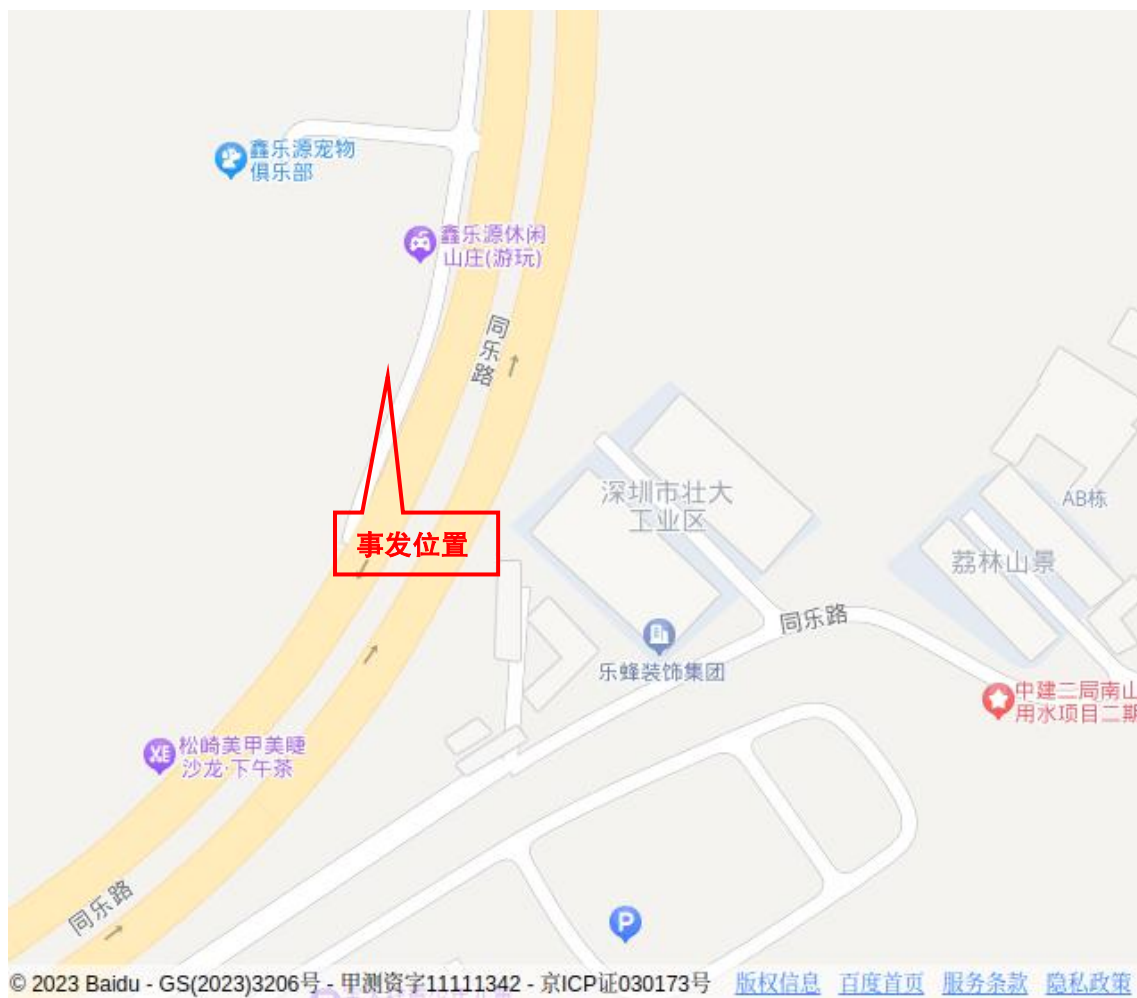
图 1 事发位置

1. 事发地点位于深圳市南山区西丽街道壮大工业区西北 50 米，同乐路西侧（图 1、2），该地块位于原二线关外，属未征未转的建设用地，权属为留仙洞村集体所有。

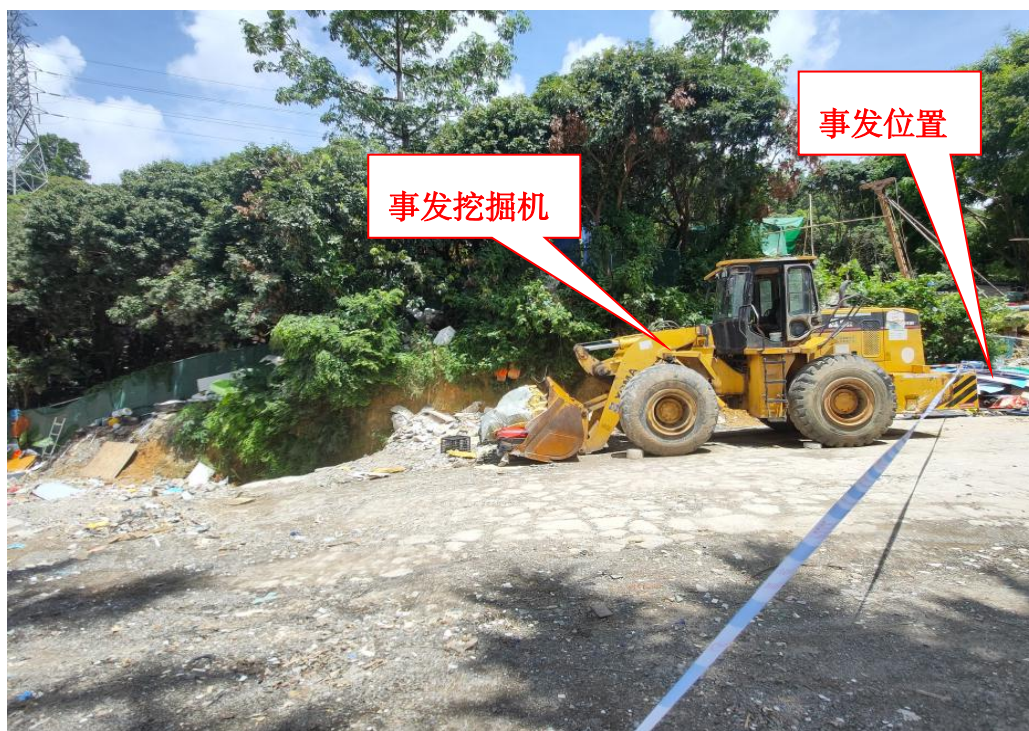
图 3 事故现场

2.一台“小松（PC200）挖掘机”停放在现场。事发后，挖掘机因救援和其他原因已移动位置，事发时的垃圾已清运完毕。现场地面可见有长期积累的废弃垃圾。（图 3）

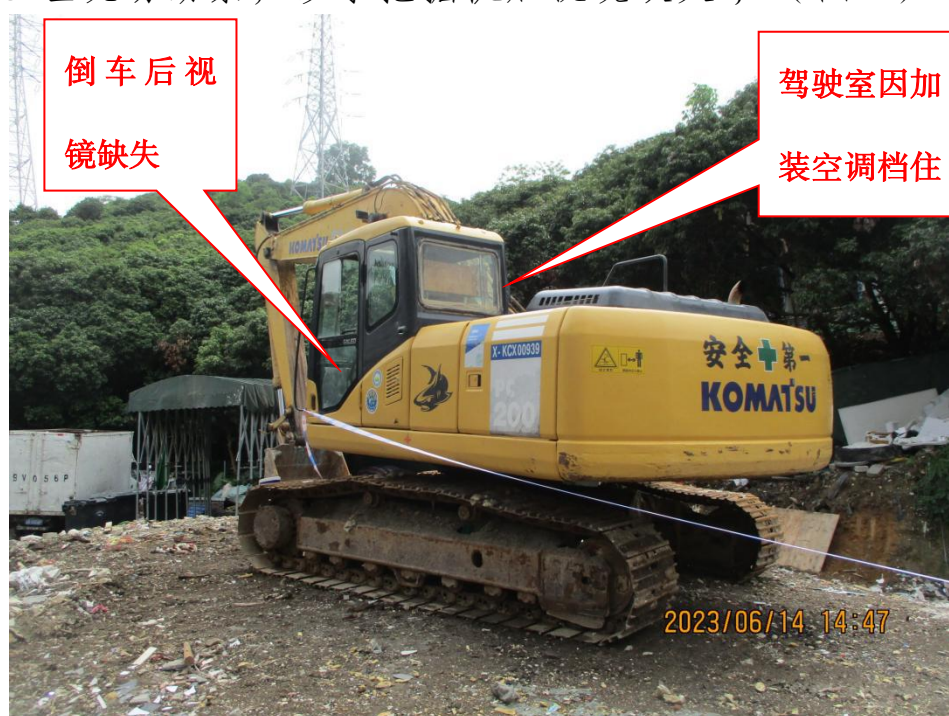
图 4 涉事挖掘机表面状况

3.经现场勘察，涉事挖掘机后视镜缺失<sup>1</sup>；（图 4）

<sup>1</sup> 《工程机械通用安全技术要求》JB6030-2001 7.6 工程机械产品上应设置后视镜，其安装位置和角度应使司机在操作过程中能看清其后部的运行情况，并且镜中的影像应清晰。

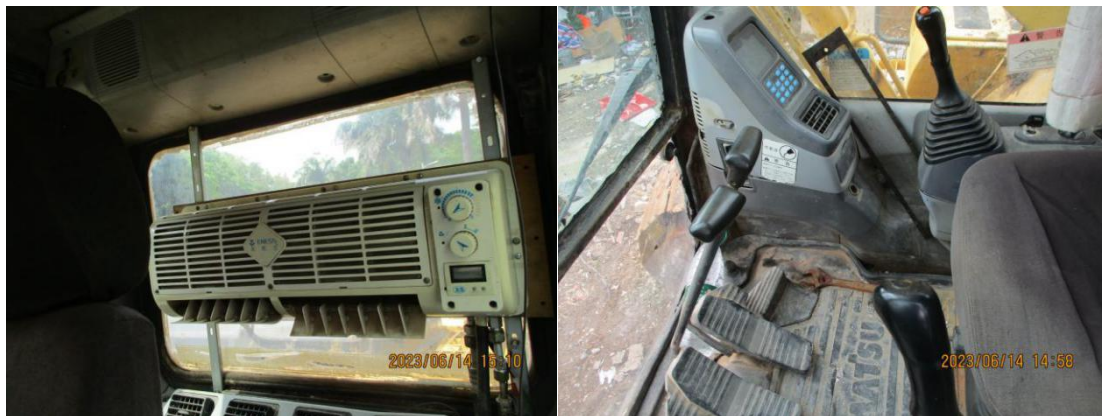
图5 涉事挖掘机驾驶室内状况

4.涉事挖掘机驾驶室后视玻璃窗加装有空调，遮挡后方视线，操作踏板侧放有维修工具扳手和塑胶水瓶；（图5）

1.万兴达公司安全管理存在问题：（1）对挖掘机司机的安全教育培训和安全技术交底不到位，未保证工人具备必要的安全生产知识，致使挖掘机司机安全意识淡薄，违章操作挖掘机；（2）现场未安排本单位安全管理人员，导致无法及时发现和制止工人违章行为，也未排查和消除挖掘机驾驶室右方和后方视线受阻挡的生产安全事故隐患。

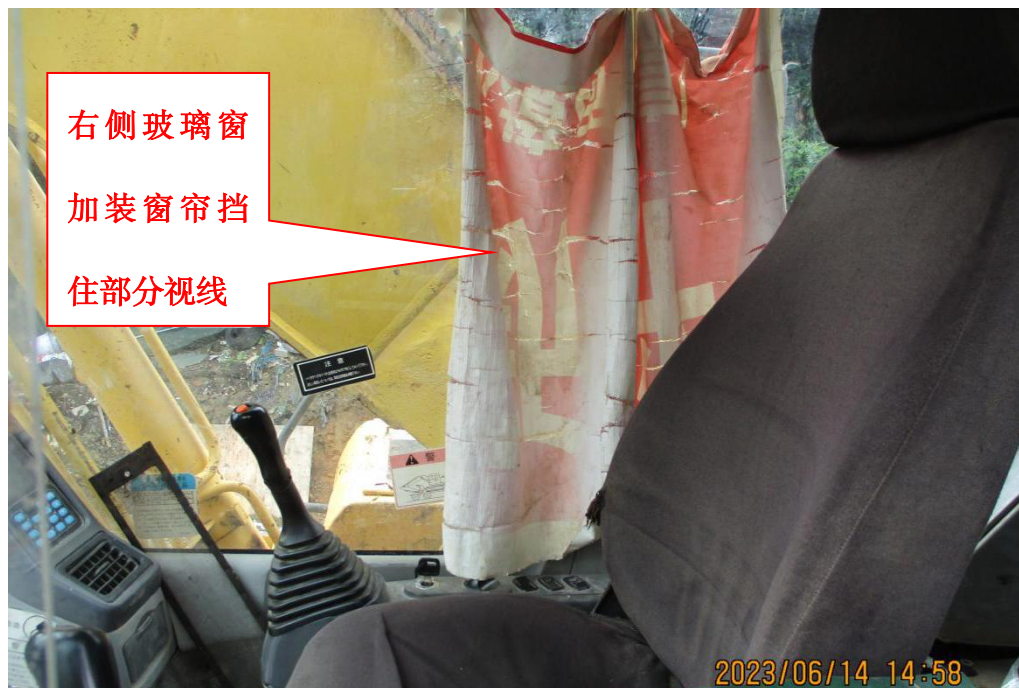
图6 涉事挖掘机驾驶室里面状况

5.涉事挖掘机驾驶室右侧玻璃窗加装有窗帘挡住部分视线。（图6）

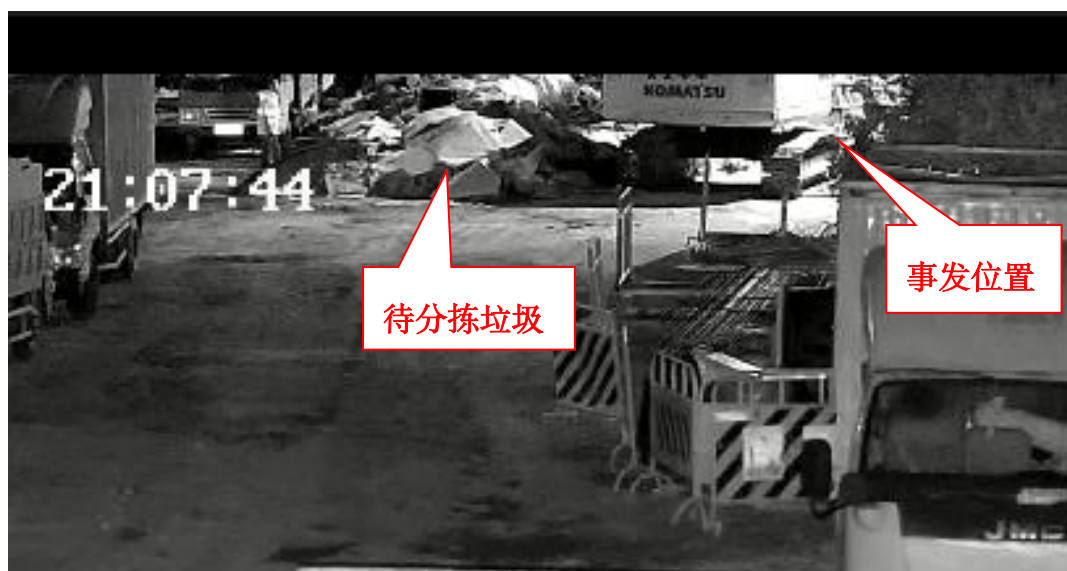
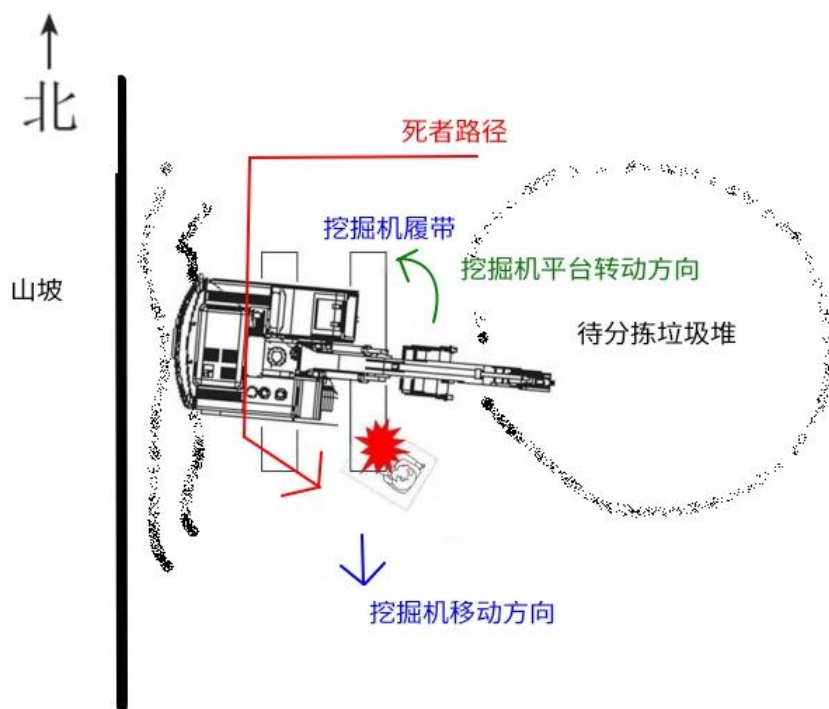
6.视频监控可见事发位置与经过。（图7、图8）

据视频监控与调查分析，2023年6月11日下午，金阳盛公司垃圾清运车司机李某星将南头街道市政道路上的可回收垃圾、废旧家具、废弃零星建筑垃圾等装满车后，在金阳盛公司南头街道清扫保洁项目管理人员刘某英的安排下，于当日19时许将车开至事发地点后下班离开。当日21时许，金阳盛公司现场管理人员石某林、垃圾分拣工人李某明、翁某友和万兴达公司挖掘机司机龙某旺等人在刘某英的安排下到达事发地点开展垃圾分拣工作。21时7分，挖掘机车辆靠西侧山坡边停放，车头朝南，龙某旺从挖掘机东侧上车进入驾驶室，随后翁某友从挖掘机北侧向西到山坡边，翻越过地上的废弃垃圾往南，再站到挖掘机右侧履带上南行（司机视野盲区），此时挖掘机回转平台逆时针旋转。21时7分51秒，翁某友从挖掘机履带往挖掘机南侧地面跳下，同时挖掘机往前（南）移动，挖掘机回转平台逆时针继续旋转<sup>2</sup>，翁某友被向前移动的挖掘机压倒，此时挖掘机司机龙某旺并未发现异常。21时7分57秒，挖掘机停止移动，龙某旺协同李某明等工人将垃圾分拣装车。21时24分，李某明发现翁某友不见了，便开始在场地内寻找，发现翁某友上半身左半边被压在挖掘机履带下，李某明立即叫停挖掘机作业，向现场门卫报告了情况。石某林等人接报后立即前去查看，发现翁某友已无生命迹象，便向上级报告。
