## 南方锰业集团有限责任公司大新锰矿分公司“9·21”放炮事故调查报告

2022年9月21日约16:30时，南方锰业集团有限责任公司大新锰矿分公司60万t/a地采工程+220m中段34<sup>#</sup>矿房+245m水平铲运道发生放炮事故，造成一人死亡的生产安全责任事故。

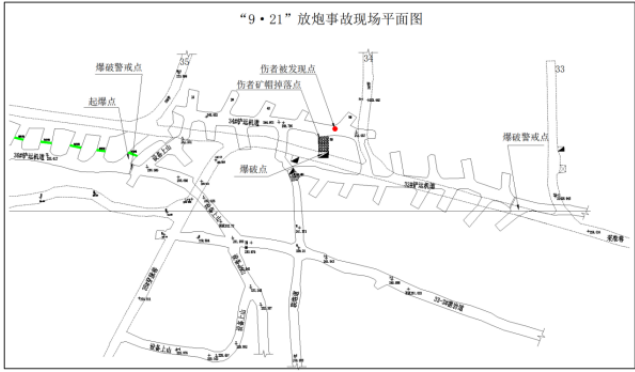
(事故现场示意图)

经现场勘察，事故现场顶板、围岩较完整，未见冒顶片帮现象，现场通风良好，照明充足，8<sup>#</sup>漏斗与铲运道连接处巷道内有少许积水。自8<sup>#</sup>漏斗至铲运道可见爆破后飞散的岩石，事故当事人莫全辉的安全帽碎块分布在漏斗口两侧，莫全辉被发现时位于8<sup>#</sup>漏斗东北侧约3m处的铲运道内。

周昌权发出爆破警戒信号后，周昌权在没有联络及确定莫全辉是否离开爆破点到达安全避险点后就引爆炸药。

5.广西锡山矿业有限公司大新分公司采取可靠爆破作业通信手段，避免类似事故再次发生。

6.广西锡山矿业有限公司大新分公司加强爆破现场安全管理，严格遵守《爆破安全规程》（GB6722-2014）的有关规定，严格落实清场和爆破警戒等安全措施。
