南湖北岸沿线箱涵雨水收集管道系统1号沉沙井  
“1·31”一般高处坠落事故调查报告

南湖北岸沿线箱涵雨水收集管道系统1号沉沙井

“1·31”一般高处坠落事故调查组

2021年3月

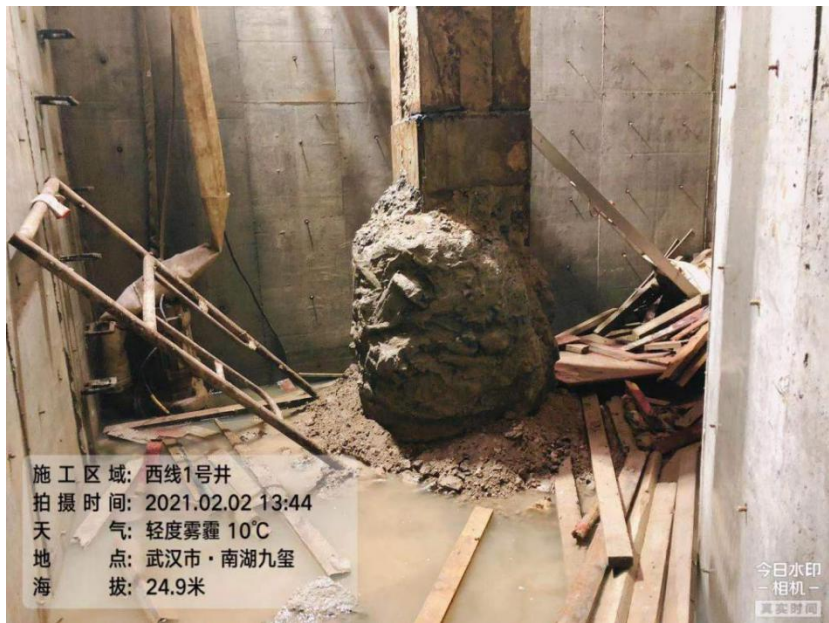
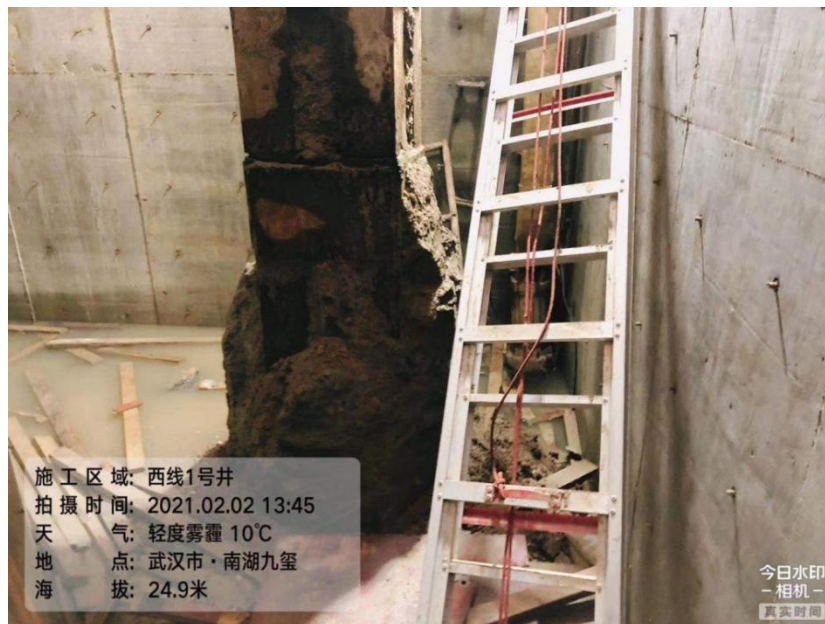
（一）现场勘验情况：事发地点为1号沉沙井，井口直径0.7米，井深约9.8米，井下积水约0.7米深。下井爬梯为多个环形方钢嵌入井壁组成。抽干井下积水后，井底有大量木板、木条(长度0.4至1.2米不等，称重约0.2至0.3公斤不等)。井口周边无杂物，井底未见石块、钢管、角铁等其它硬质物体。爬梯底部有一铁制脚手架部件和一架梯，用于积水时垫脚。井内有一格构柱，用于前期施工时支撑顶板，用角钢、钢板、混凝土制成。抽水前，水面漂浮一蓝色安全帽，该帽整体完好。

图：现场勘验井下照片（抽水后）

综上分析，排除刑事案件；排除死者在井下时高空落物致伤；死者系攀爬时因雨天湿滑坠落，头部撞击爬梯铁环受伤致死。
