南阳宛城“8·22”较大道路交通事故 调查报告

2023年8月22日10时18分，南阳市G312国道宛城区汉冢乡公安检查站北侧（312国道1066Km+230m）处发生一起渣土车与两轮电动车碰撞的交通事故，造成3人死亡。直接经济损失230万元。

经调查认定，南阳宛城“8·22”较大道路交通事故是一起道路交通安全责任事故。

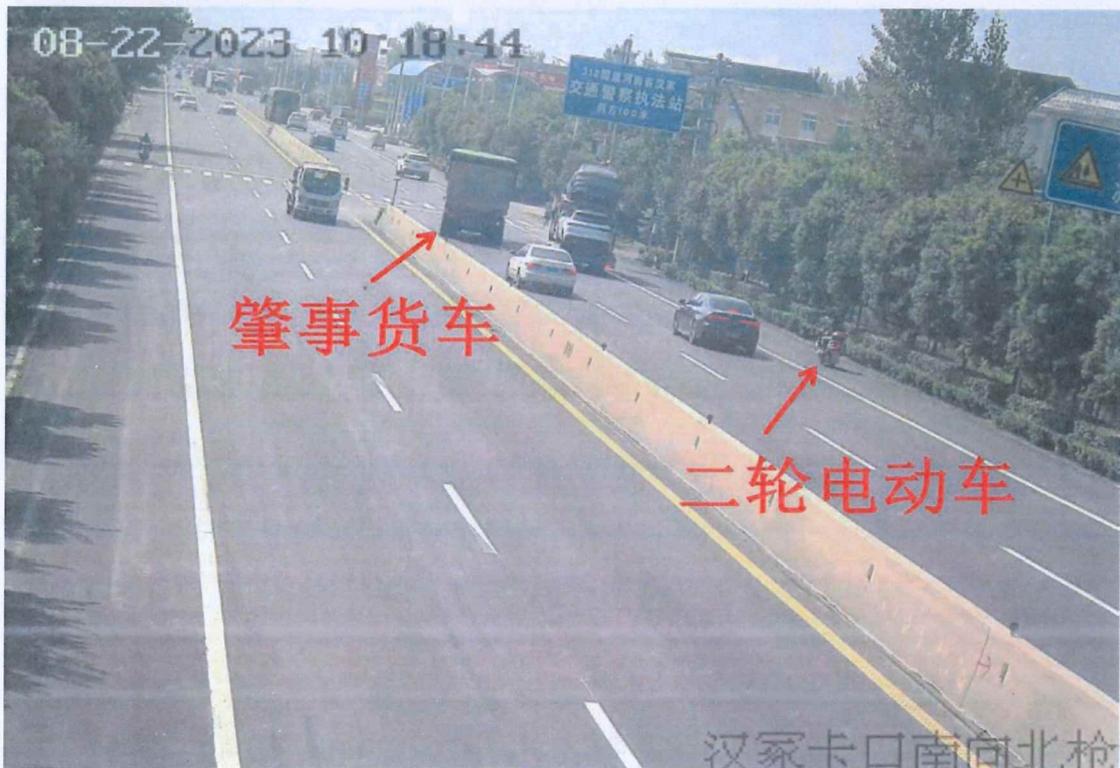
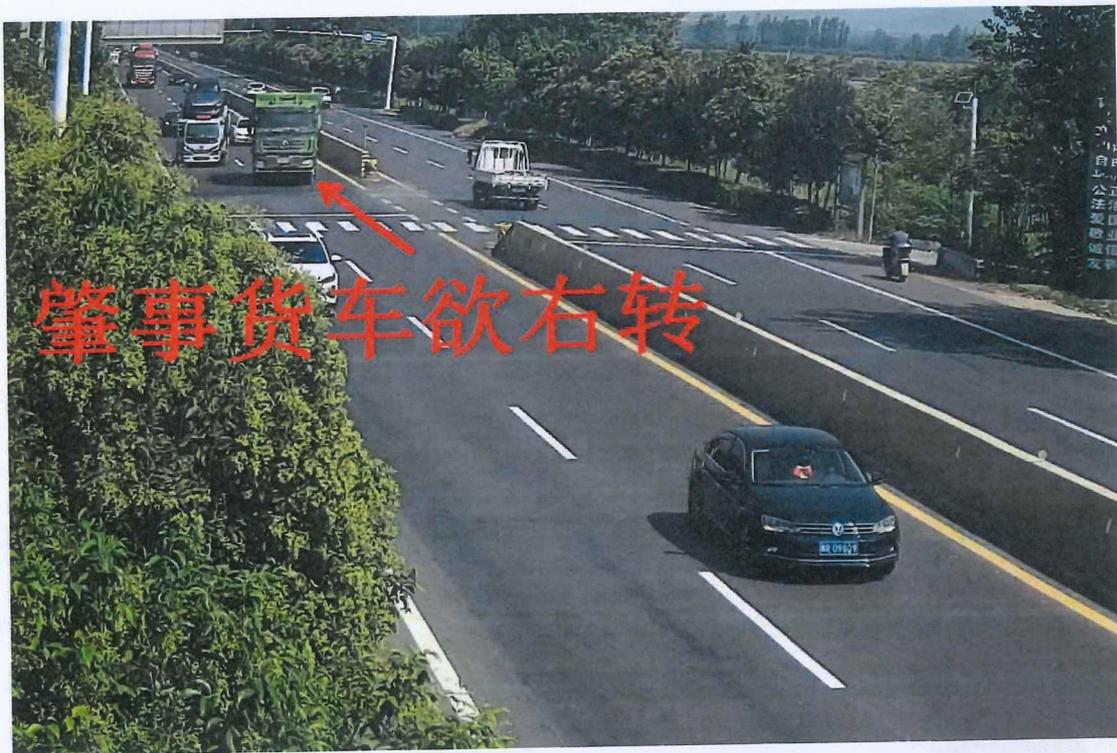
事故发生前事故车辆行驶状况图

3. 事故发生经过：2023 年 8 月 22 日上午，张武昌驾驶豫 RNP707 号自卸货车从南阳市宛城区高铁站片区项目工地拉土方，送往南阳市路通公路工程有限公司拌料厂，当日上午 10 时 18 分，其驾车沿南阳市 G312 国道由北向南行至宛城区汉冢公安检查站北侧时，在避让一台装载多辆小汽车的货车后，起步继续右转，将在其右侧由北向南行驶的一白色电动车推倒碾压，又向右沿路西行驶一段距离后停车，造成电动车驾驶员胡守连及电动车乘坐人姚晴雪当场死亡，电动车另一乘坐人姚珂受伤经抢救无效死亡。

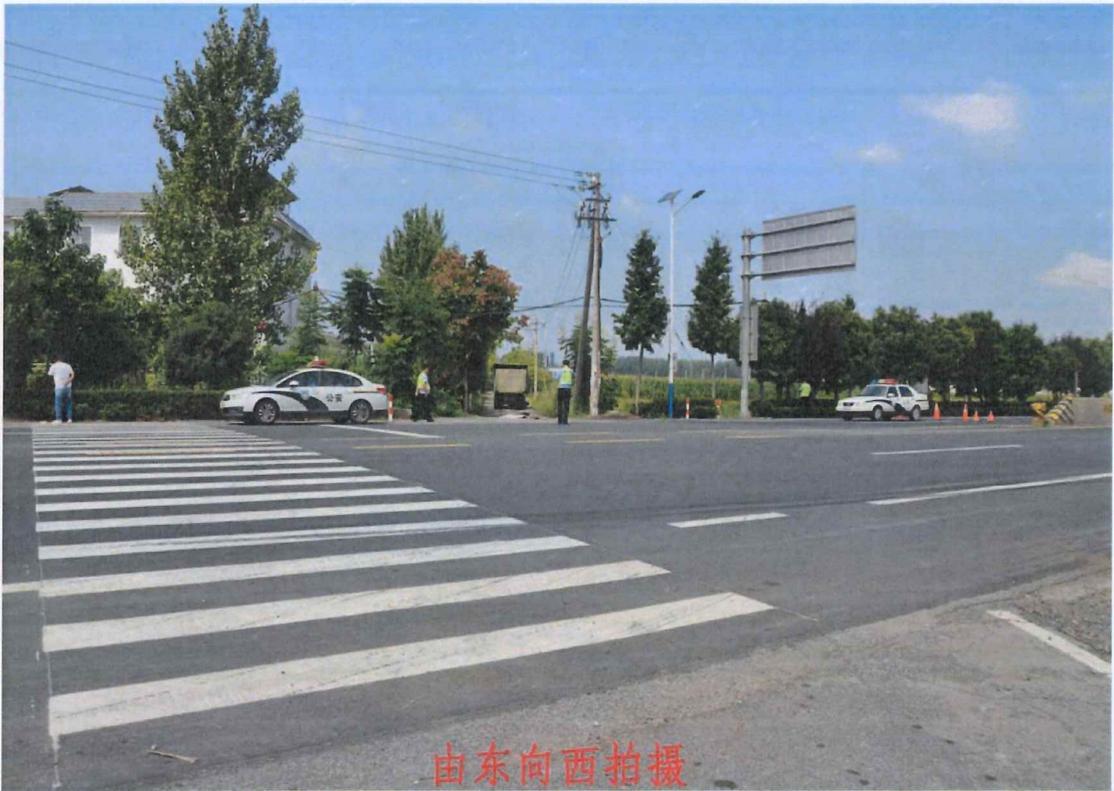
图 4: 事故现场概览

4. 事故现场情况：现场勘查时天气晴，中心现场位于 G312 国道西侧支路口内，一成年女性尸体俯卧位，头顶距 G312 国道路西沿 3.8 米，另有一女童尸体俯卧于该中年女性北侧，头颅崩裂，脑组织外溢，肇事豫 RNP707 号陕汽牌重型自卸货车头西尾东停放于支路口西侧 38.4 米，一辆悬挂南阳 1331731（识别号牌）的灰色二轮电动车被挤压于豫 RNP707 号自卸货车右前轮后部。
