# **厚街镇 2022 年“4·15”一般机械 伤害事故调查报告**

**厚街镇 2022 年“4·15”一般机械伤害事故调查组**

**2022 年 6 月**

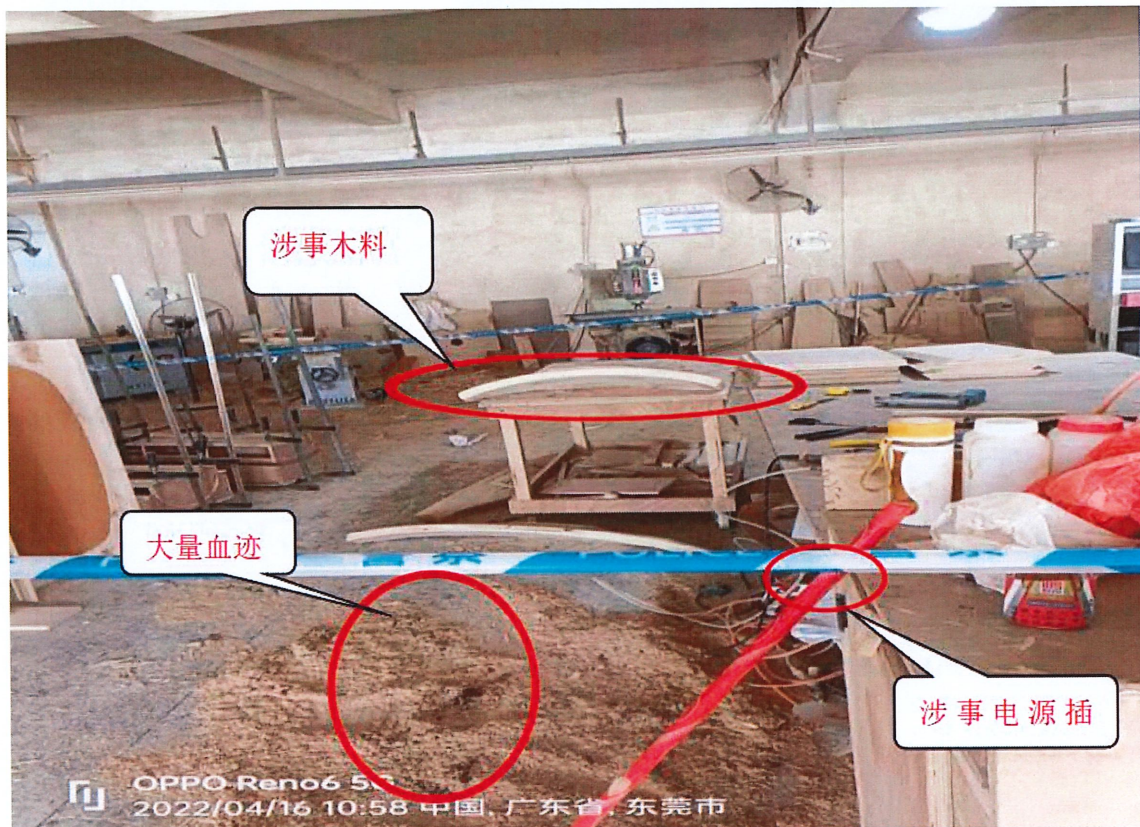
图1 事故车间现场情况

事故现场位于东莞市厚街镇大迳社区厚大路厚街段 34 号欧臣家居公司二楼木工车间（见图 1）。现场较为杂乱，涉事工位

地下木屑可见大量血迹。事发时，死者用角向磨光机对一段弧形木料进行抛光。

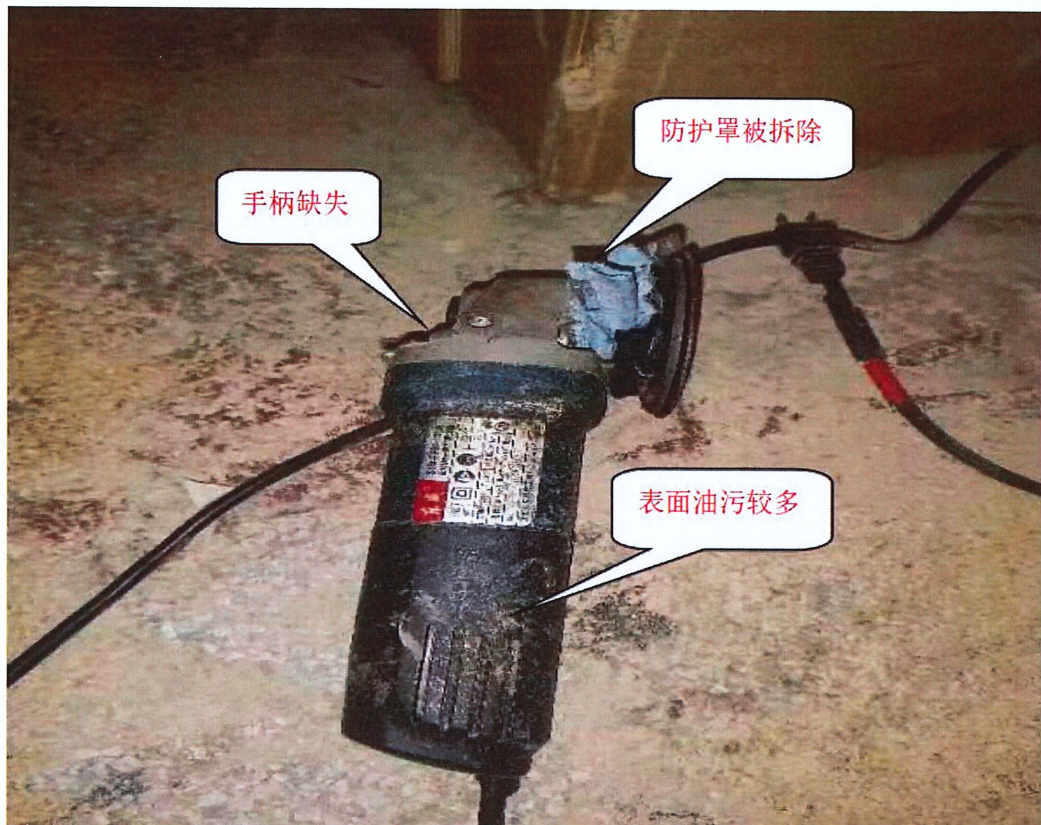
图 2 事发的角向磨光机

涉事设备为手持角向磨光机<sup>1</sup>（见图2、图3），电源电压：220V-50Hz。该角向磨光机防护罩被拆除、手柄缺失、机身（实际持握部位）表面油污较多。

经现场勘察测试，该角向磨光机（见图2）安全状况如下：

(1) 涉事角向磨光机防护罩被拆卸，不符合安全要求<sup>2</sup>，导致工作中的角向磨光机的砂轮能直接割伤人体。

(2) 启动该设备空运转，从轴伸端看，轴的旋转方向为逆时针方向，与旋转方向标识一致，但转向标志不清晰。

(3) 涉事角向磨光机表面油污较多，未及时清理，手持时容易打滑。

1、汪昌泉（死者）在使用角向磨光机作业时未提前检查机器安全状况，未清理表面油污导致角向磨光机意外打滑，割伤自己的右腿大动脉。

2、角向磨光机未安装砂轮防护罩及手柄。

3、角向磨光机表面有较多油污，未及时清理导致容易打滑。

（一）东莞市欧臣家居用品有限公司要深刻吸取事故教训，对全厂工艺流程及设备设施进行全面的安全风险辨识、评估，并制定相应的管控措施。应彻底排查木工设备安全防护设施缺失的安全隐患，降低机械伤害的安全风险。应制定隐患排查治理制度，定期组织开展隐患排查，及时发现并消除安全事故隐患。应针对生产现场事故风险完善相应的应急预案，并对作业人员进行相应的教育培训，培训员工掌握相应的应急处置技能。另外，要对主要负责人及全体员工进行再教育、再培训，确保企业管理层及从业人员具备相应的安全生产知识及能力。
