# **厚街镇 2022 年“7·8”一般触电事故 调查报告**

**厚街镇 2022 年“7.8”一般触电事故调查组**

**2022 年 8 月**

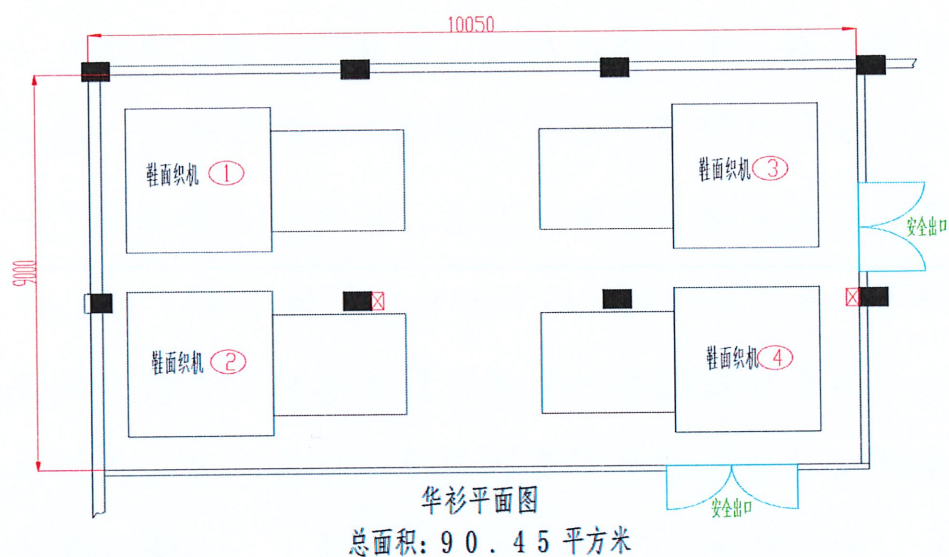
图 1 华衫公司车间设备布置图

事发时, 华衫公司生产车间装修及设备安装调试工作尚未全部完成, 车间内堆放了大量装修材料, 车间共有 4 台鞋面纺织机组(见图 1)。

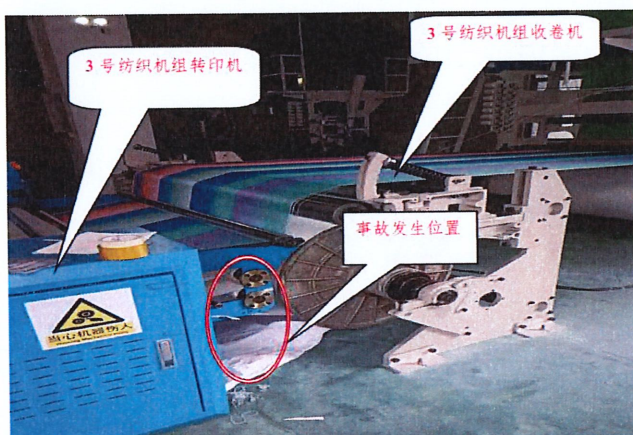
图 2 事故发生位置及涉事设备图

涉事设备为 3 号鞋面纺织机组转印机。事发时, 死者位置处于 3 号鞋面纺织机组转印机和收卷机之间(见图 2、图 3)。

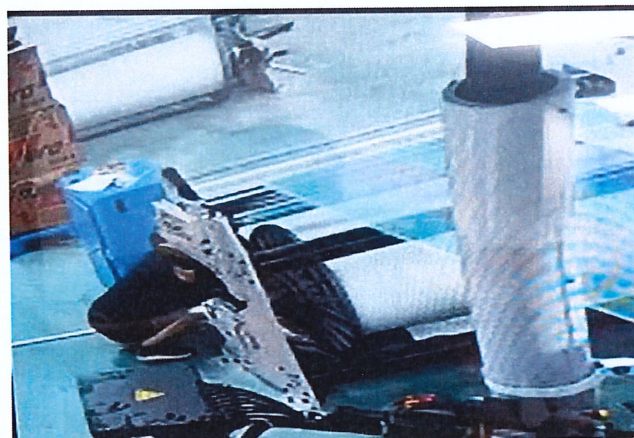
图 3 事发时监控视频截图

此时纺织机盘头部分仍在转动，但纺织机露出的纱线为白色，转印机部分疑似已经停止运行（若转印机正常运行，露出的纱线应为彩色）。发现这一异常状况后，陈远灵先是调整了一下纱线，然后蹲下，身体前倾到转印机与盘头经轴中间（见图3），把左手伸进去（结合现场勘察时事发位置收卷机扭力器的电源线搅成一团，推断当时他应该是下意识想通过拉扯电线来判断电源线是否脱落）。随后陈远灵不慎触电，跪在地上，头慢慢往后靠在收卷机经轴旁，没有倒地。

经事故现场监控视频显示，事发时死者陈远灵未佩戴绝缘手套和绝缘靴（穿着普通胶底鞋），蹲下身体检查设备时未断开电源。

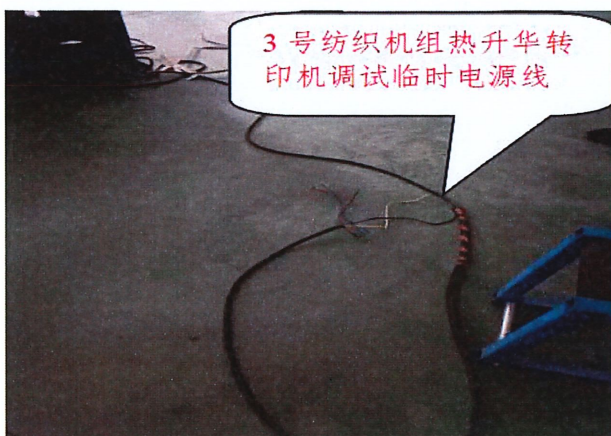
图 4 涉事转印机临时电源线

涉事 3 号鞋面纺织机组是由前部的转印机加上后面的收卷机组组成，转印机和收卷机由两个不同的电箱开关控制。因为鞋面纺织机组还安装调试，临时电源经车间总开关接到临时电源箱，然后经临时电源线接到设备上（见图 4、图 5、图 6）。

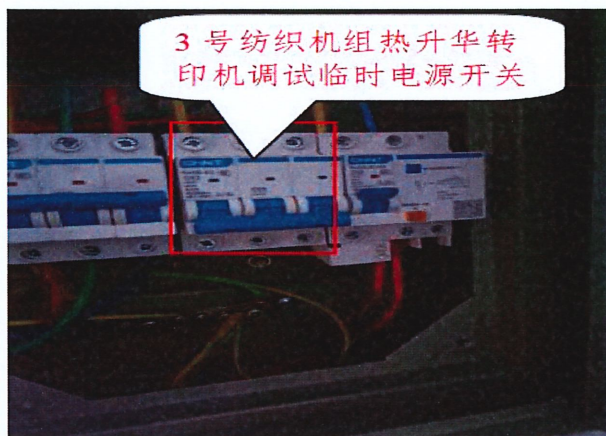
图 5 涉事转印机临时电源开关

经现场勘察，转印机临时电源箱开关为三相空气开关，品牌：CHNT，型号：C63，无漏电保护功能（见图 5）。该车间电源总开关为三相塑料外壳式断路器，品牌：CHNT，型号：NM1-125S/3300，额定电流为 100A，无漏电保护功能（见图 6）。

2. 华衫公司车间现场配电箱未设置剩余电流动作保护装置，存在可能导致触电伤害的事故隐患<sup>3</sup>，未制定隐患排查治理制度，

（一）华衫公司要深刻吸取事故教训，应严格落实企业安全生产主体责任，建立健全并落实全员安全生产责任制，建立安全风险管控及隐患排查治理双重预防机制；应采取技术、管理措施，及时发现并消除安全事故隐患；应按相关标准要求采取防触电措施，安装相应的剩余电流动作保护装置，设备应按要求采取接地或接零保护；应制定完善设备安装调试及维护保养制度，加强相关作业人员的安全意识及操作规程的培训，加强反“三违”教育培训。

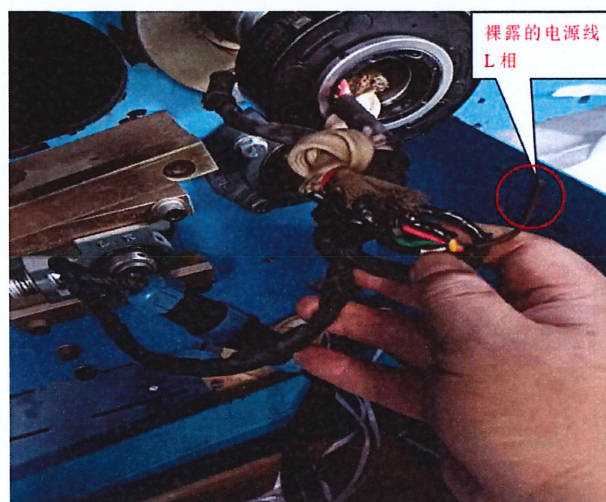
图 7 涉事转印机电源线相线脱落情况

经现场勘察，涉事转印机电源线相线脱落且接头处导体裸露（见图 7），电源合闸时该相线与金属外壳之间电阻经测量为  $0\Omega$ （见图 8），即脱落相线与金属外壳之间互连，外壳处于漏电状态。

事发时，转印机电源线被搅动导致脱落，导致转印机异常停止运转。死者陈远灵发现此异常状况后，蹲下身体去检查时，看到转印机电源线搅成一团，便伸手拉动电源线，导致电源线相线

裸露导体与金属外壳相连，使得金属外壳漏电，漏电电流通过其左手流入身体经过心脏、右手、机器经轴（“零”电位）形成回路，使其不能自主摆脱，最终遭受电击致死。

2. 华衫公司 3 号鞋面纺织机组转印机电源线脱落，裸露金属导体与外壳相连导致漏电。

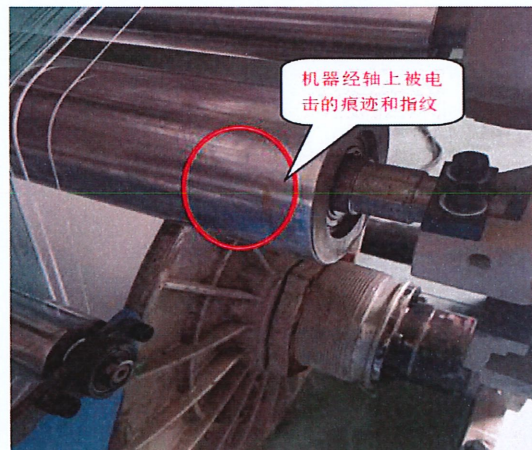
图 9 收卷机经轴电击痕迹

经现场勘察，3号鞋面纺织机组的收卷机经轴处有明显电击痕迹（见图9）。在白复华笔录中提及，在医院看到陈远灵右手虎口处有两条大约1厘米长的表皮裂开的痕迹，应为电击伤害痕迹。
