# 厚街镇 2022 年“9·26”一般高处 坠落事故调查报告

厚街镇 2022 年“9·26”一般高处坠落事故调查组

2023 年 4 月 25 日

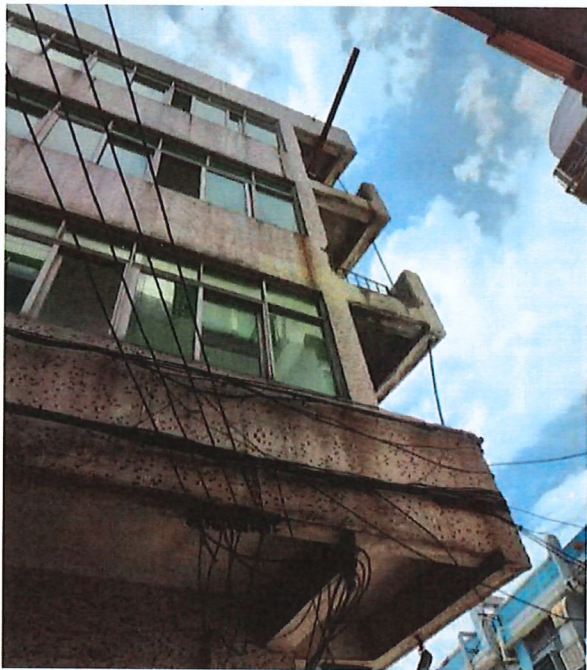
图1 涉事电葫芦安装位置图1

涉事设备为钢丝绳电动葫芦（简称：电动葫芦）。该电动葫芦由黄永健于2010年购买并安装在事故厂房4楼阳台天花板梁柱上（见图1、2）。

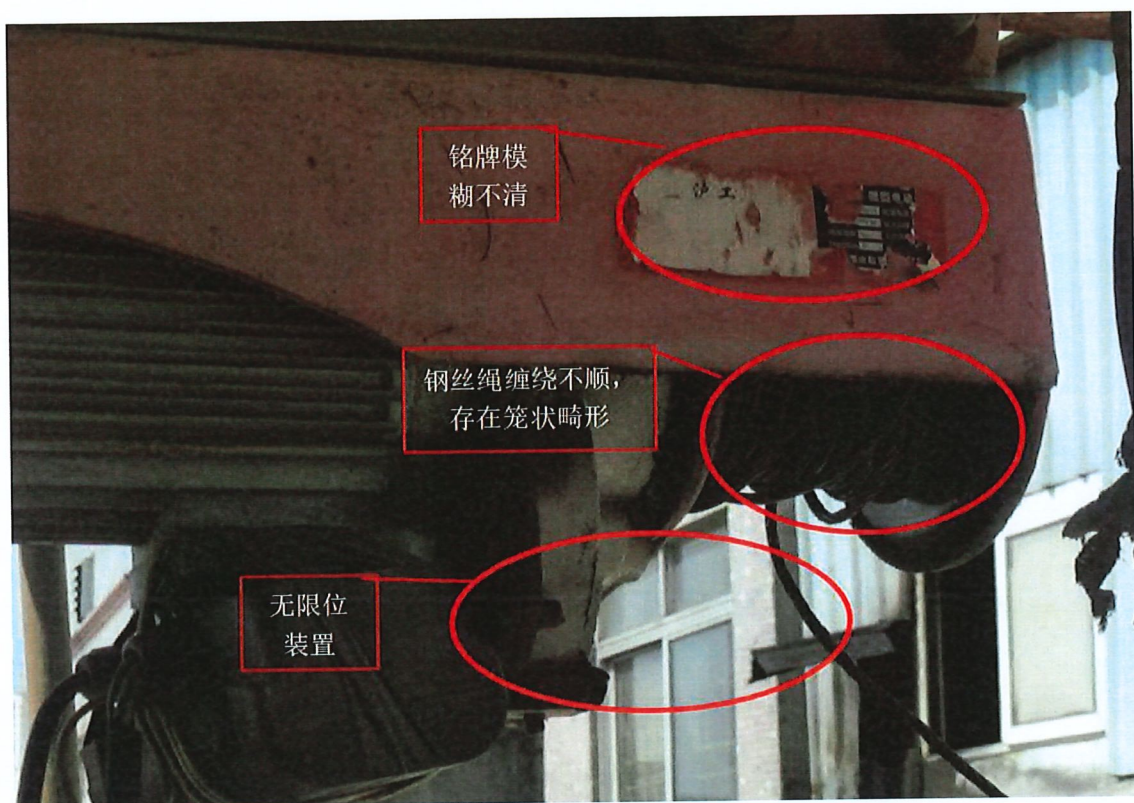
图 3 涉事设备外观情况

因使用年限较长，日常维护不当，该吊机铭牌已模糊不清，产品合格证也已丢失。根据黄永健口述，该电动葫芦额定载重约为500公斤。该电动葫芦无上限位装置，钢丝绳在卷筒上缠绕不顺，钢丝绳存在笼状畸形及断丝（见图3）。

经现场勘查，该涉事电动葫芦（见图 3）存在以下安全隐患：

1. 无上限位装置<sup>[1]</sup>；
2. 钢丝绳在卷筒上未按顺序整齐排列<sup>[2]</sup>；
3. 钢丝绳存在笼状畸形及断丝，已达报废标准<sup>[3]</sup>。

<sup>[1]</sup> 《钢丝绳电动葫芦 安全规程》（JB 9009-1999）3.2.7.1 电动葫芦应设有上升极限位置限位器 且能保证当吊钩起升到极限位置时自动切断起升电路。

<sup>[2]</sup> 《钢丝绳电动葫芦 安全规程》（JB 9009-1999）3.2.2.3 钢丝绳在卷筒上应按顺序整齐排列。

<sup>[3]</sup> 《起重机 钢丝绳 保养、维护、检验和报废》（GB/T 5972-2016）6.6.3 出现篮形或灯笼状畸形的钢丝绳应立即报废。

涉事电动葫芦的钢丝绳存在笼状畸形、断丝等缺陷，有断裂隐患。

业安全生产主体责任，建立健全并落实全员安全生产责任制，配备专、兼职安全生产管理人员，建立安全风险管控及隐患排查治理双重预防机制；应采取技术、管理措施，及时发现并消除安全事故隐患；应按相关标准要求定期对电动葫芦进行保养、维护及检修，对有缺陷的钢丝绳及时进行维护或报废；应制定电动葫芦吊运及高处卸货作业的安全操作规程，应在三四楼高处卸货作业区域设置安全警示标志，并为高处卸货作业人员提供安全带等防坠落劳动防护用品；应加强相关作业人员的安全意识及操作规程的培训，加强反“三违”教育培训。

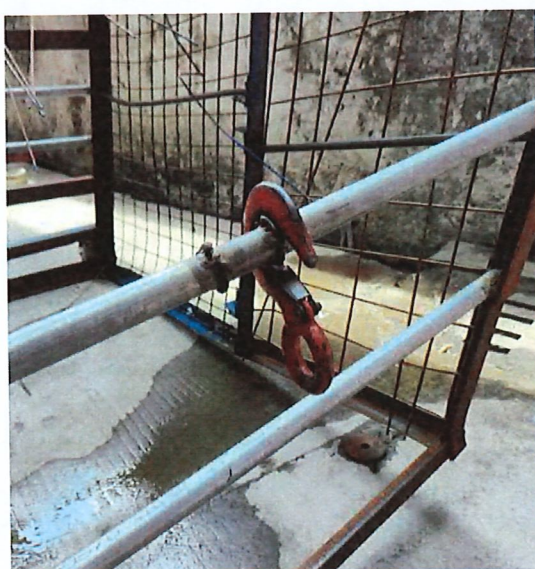
图 4 吊钩外观图

该电动葫芦吊钩未见明显缺陷，设有钩口闭锁装置（见图4）。事发时吊挂的载货吊笼为角铁焊接长方形框架，底部及顶部由钢条焊接，三面由铁网焊接围护（见图5）。

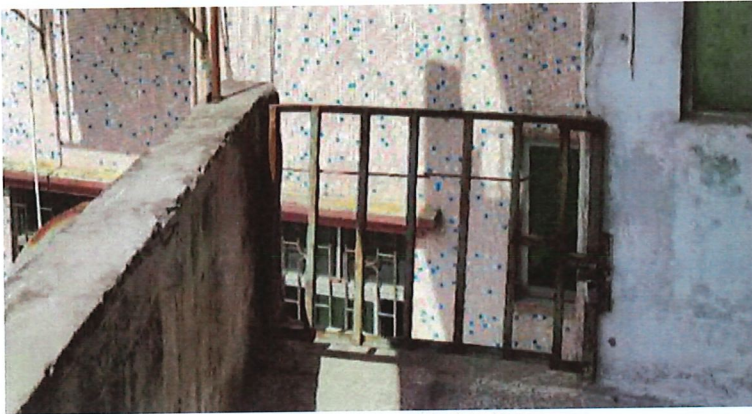
图 6 三四楼卸货口

涉事作业为使用电动葫芦将货物吊运到三四楼车间，属起重作业。同时，该事故单位将三四楼阳台靠吊运区的围墙拆掉后装上活动式围栏，作为卸货口（见图 6），原围栏高度为 90cm（见图 7）。当货物被吊运至三四楼卸货口时，卸货人员将围栏打开，然后由电动葫芦操作人员将吊笼往阳台里边移动。但当在三楼卸货时，因钢丝绳被四楼楼板挡住，吊笼无法整体移动到阳台里面，此时卸货人员需徒手将吊笼（底部设有轮子）拉入阳台过道，此时无围栏防护，属于高处作业<sup>[4]</sup>，存在吊笼意外下坠带动人员高空坠落的风险。

<sup>[4]</sup> 《高处作业分级》（GB/T 3608-2008）3.1 高处作业 在距坠落基准面 2m 或 2m 以上有可能坠落的高处进行的作业。

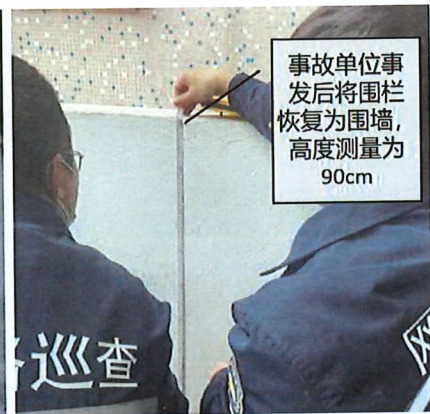
图 7 围栏高度（按修复围墙测量）
