## 厢黄旗东路3号院“8.26”一般生产安全事故调查报告

2022年8月26日10时左右，在海淀区上地街道上地实验小学（树村校区）发生一起高处坠落事故。北京欣城建设工程有限公司（以下简称：欣城建设公司）雇佣的作业人员刘\*江在五层乒乓球钢结构采光顶上安装玻璃时，从尚未安装玻璃的孔洞（1.12m\*0.91m）坠落至五层屋面，坠落高度约4.5m。现场人员立即拨打了120急救电话，急救人员将刘\*江送往上地医院进行救治，伤者经抢救无效死亡。

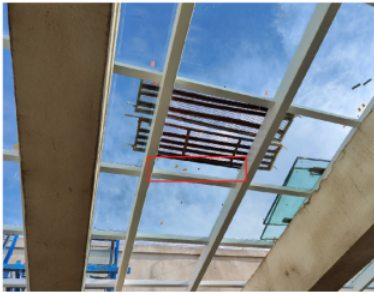
图 1

事故发生位置为两根混凝土结构梁之间的中心位置孔洞（1.12m\*0.91m），孔洞南侧安装有一块玻璃（1.09m\*1.27m）作为临时平台，长边向北侧孔洞延伸0.18m，事故发生后，现场工人使用脚手架踏板将孔洞临时封堵（如图1、图2）。孔洞北侧、东侧和西侧均安装有玻璃（1.12m\*1.09m），孔洞距离北侧墙壁约3.4m，距离东侧墙壁约7m。尚未安装的玻璃堆放在采光顶西侧和南侧的临时堆放区。

2)。事故发生时，孔洞未采取任何有效的安全防护措施进行封堵，也未设置安全警示标识。

欣城建设公司作为乒乓球钢结构采光顶的施工单位，疏于对作业现场的检查和管理，在孔洞（1.12m\*0.91m）位置未使用坚实盖板封闭，没有防止挪动、位移的措施，也未设置安全警示标识，导致刘\*江从孔洞坠落至5层屋面，造成事故。

事故调查组建议区应急管理局责成欣城建设公司深刻吸取事故教训，加强对作业现场的检查和管理，严格落实相关规定对作业区域内的孔洞及时采取有效的封堵和防护，并设置安全警示标识，避免类似事故再次发生。

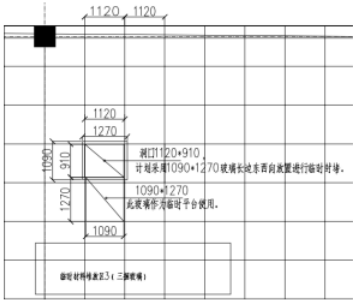
图 2

经核实，孔洞南侧玻璃尺寸为1.12m\*1.09m，因1.09m\*1.27m规格的玻璃堆放在南侧的临时堆放区最北侧，现场实际采用此规格玻璃作为临时平台。孔洞位置设计安装用于通风排气的电动玻璃开启扇，因玻璃开启扇由单独厂家加工安装，加工周期较长，现场计划使用1.27m\*1.09m玻璃进行临时封堵（如图
