# 合肥市庐江县“2021·8·17”较大桥梁托架坍塌事故调查报告

省政府 8.17 事故调查组

2021 年 8 月 17 日 20 时 49 分许，徽州大道南延工程（庐江段）一标段杭埠河特大桥托架在预压施工过程中发生坍塌事故，造成 4 人死亡。

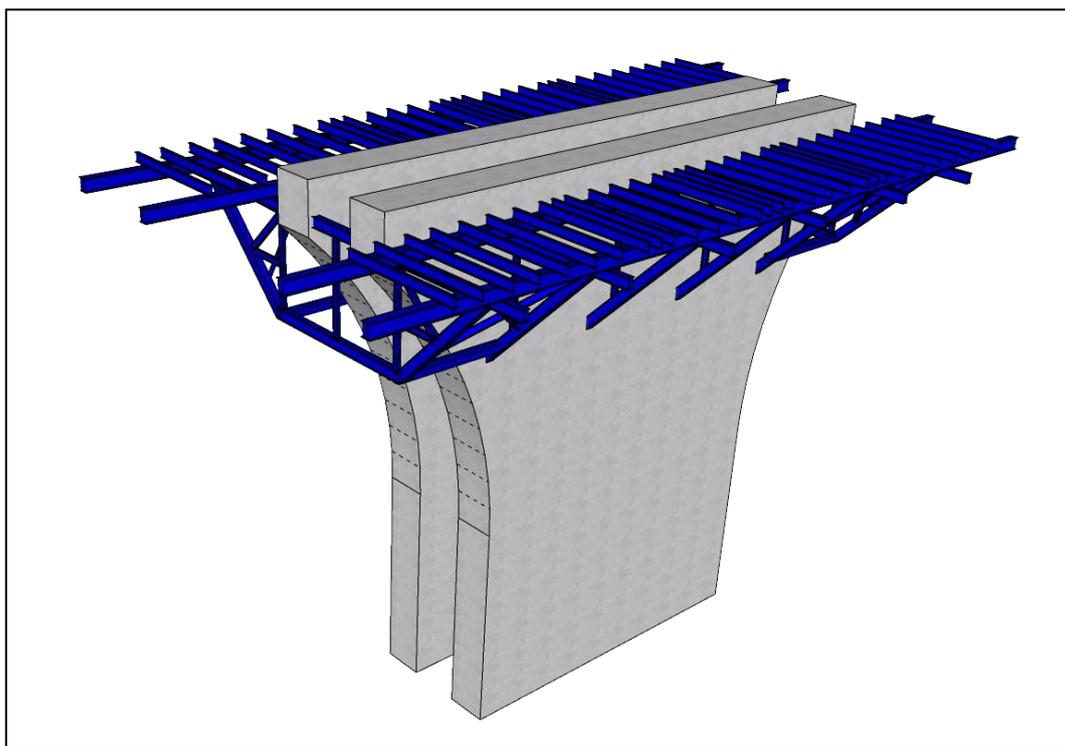
图 2 事故桥墩及托架模型图

预埋钢板，钢板后部由 3 根焊接的 $\Phi 25$ U 型螺纹钢筋锚固在混凝土桥墩内；7 月初，在浇筑第七节主桥墩前预埋了 6 根双拼工字钢托架纵梁，后整体浇筑至设计标高；7 月底，将托架斜撑和竖杆分别与预埋钢板和托架纵梁进行安装连接，之后安装边桁架及剪刀撑；8 月初，将 4 根托架底模横梁吊装放置到托架纵梁上部，之后吊装分配梁和钢模板，形成预压前的托架体系（图 2）。8 月 16 日，施工单位、监理单位对 3 号墩托架安装进行了验收（托架验收前，施工人员已经开始对托架进行预压作业）。

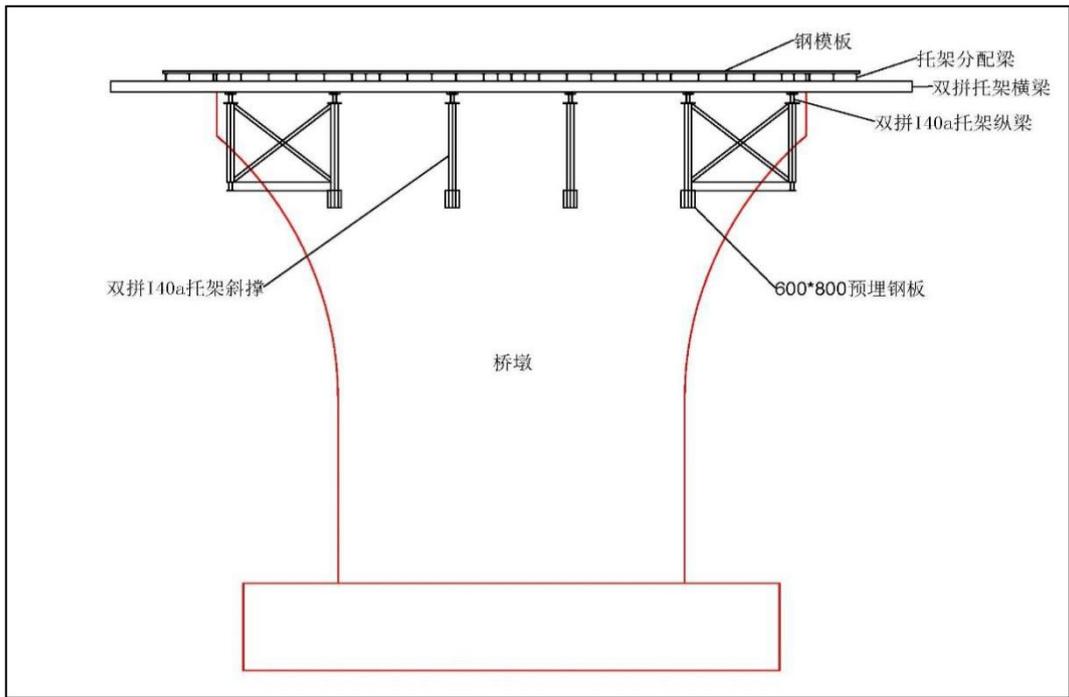
图 3 桥墩及托架立面图

3号墩主体为双肢薄壁墩，单个薄壁墩横桥向墩底8.5米范围宽15米，墩顶2米范围宽25.5米，中间12米采用圆曲线过渡，顺桥向双肢中心间距4.2米，墩壁厚度1.8米，主墩高22.5米（图3）。

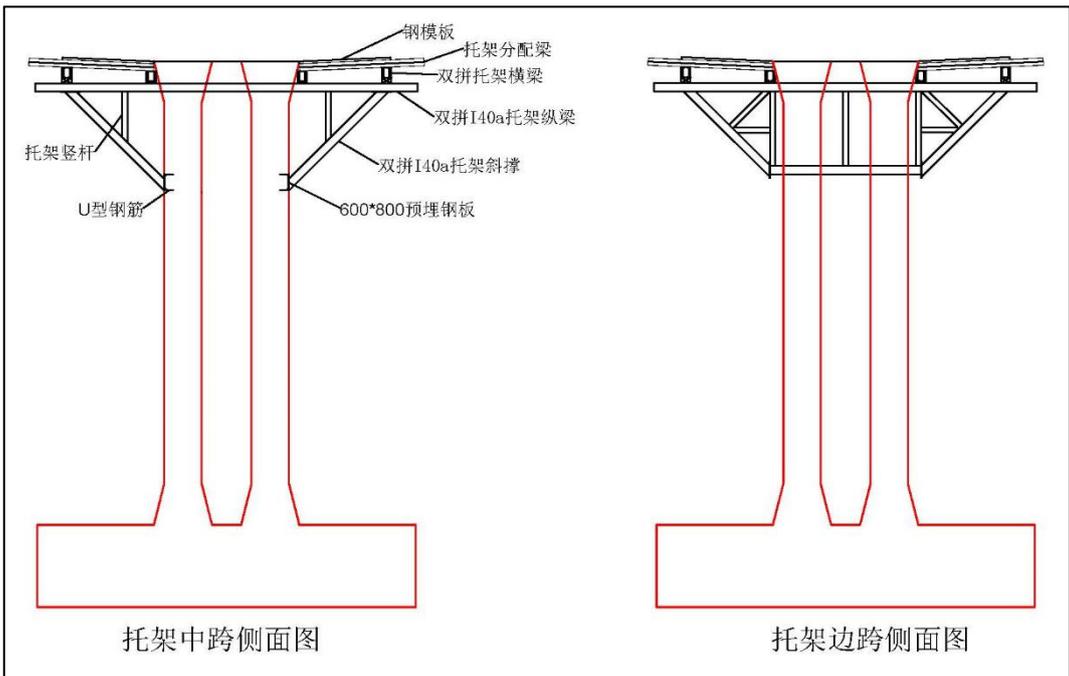
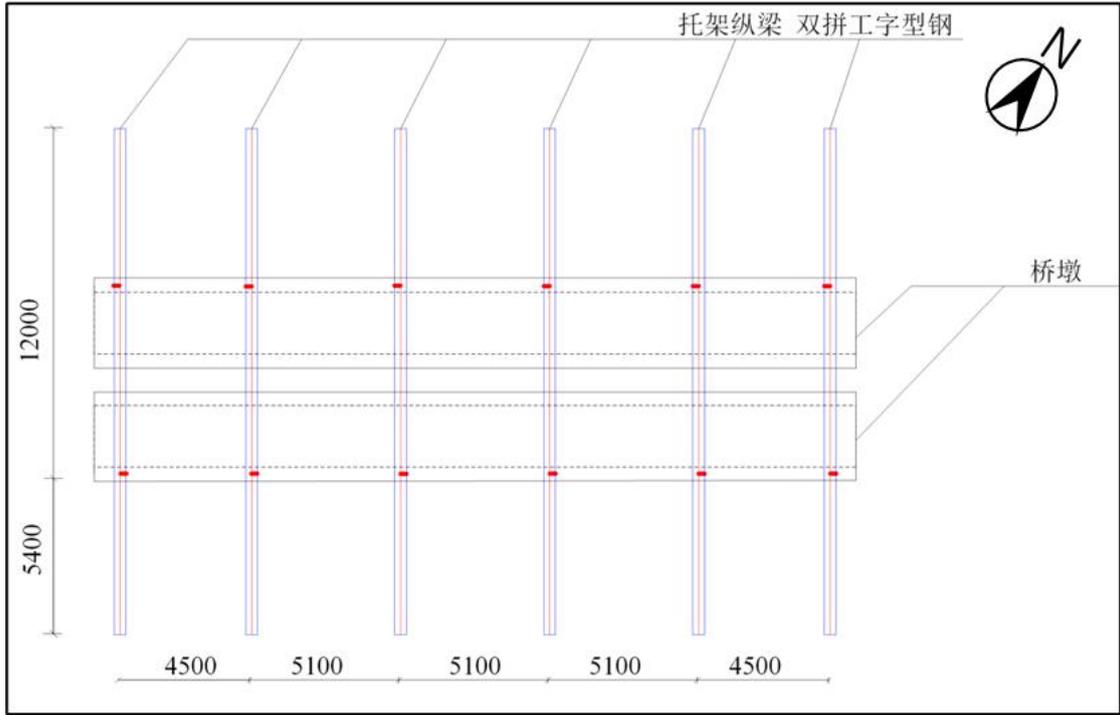
墩顶上部预留钢筋，墩顶下部2米范围内纵桥向可见6根预埋双拼工字钢托架纵梁贯通穿过双肢薄壁墩（图4、图5）。东侧第一根纵梁南侧和西侧第一根纵梁北侧发生断裂脱落，中间四根纵梁南北两侧均向下弯折（图6）。

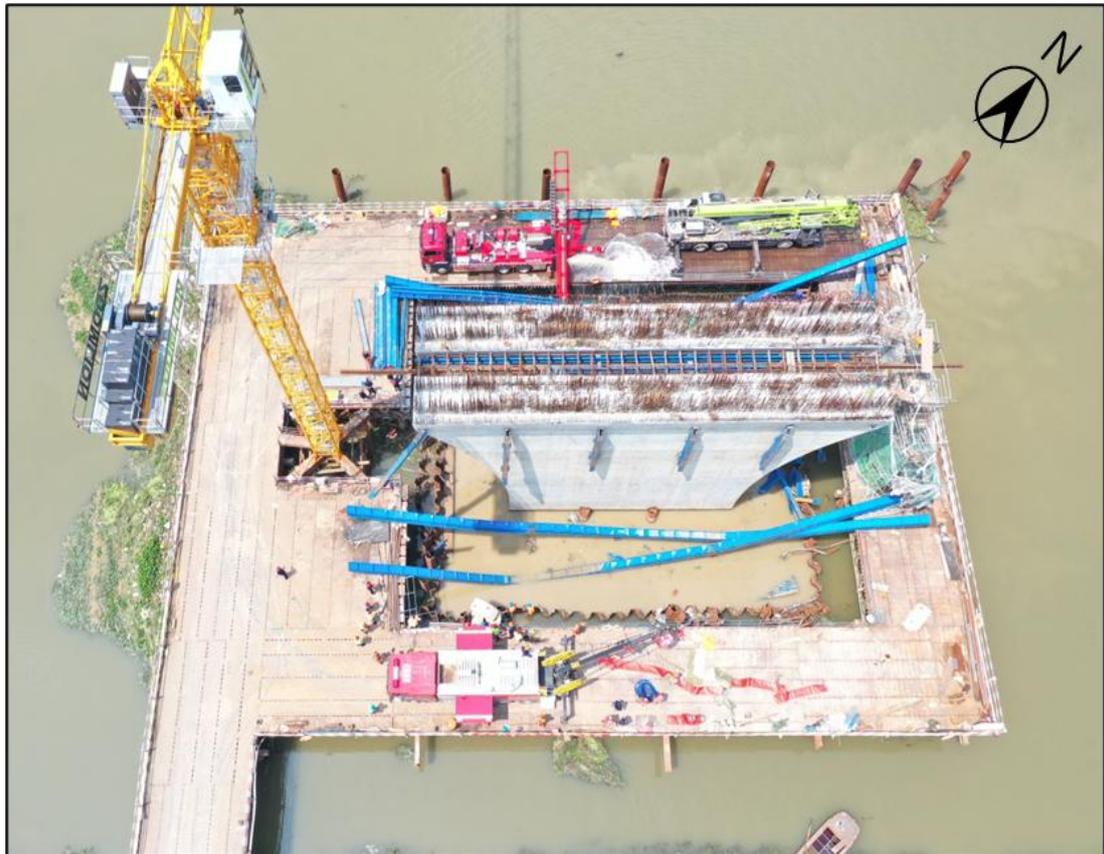
图 6 事故现场航拍图

双薄壁墩墩身位于矩形钢板桩围堰内，围堰内水中可见4根掉落的托架底模横梁及部分工字钢和钢模板，围堰外部设有钢结构施工平台，西侧施工平台架设一座塔式起重机，南侧通过钢结构便桥与河岸连接，东侧架设一座脚手架可通往托架平台。南侧河岸边堆放部分托架工字钢构件。

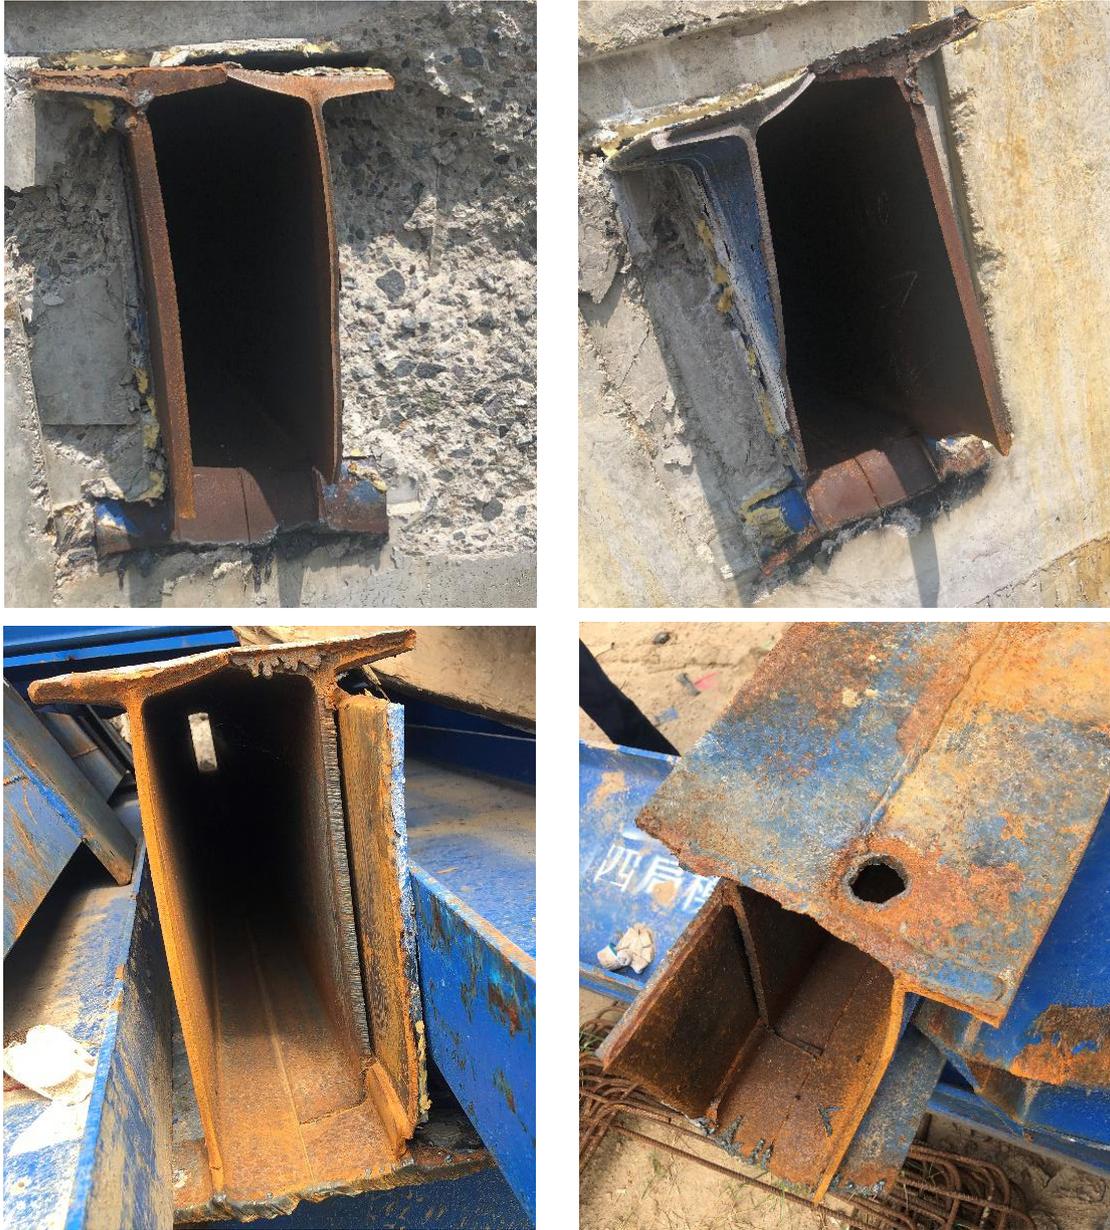
部分托架纵梁发生了沿接长拼接位置的焊缝破坏，断口位置位于托架纵梁与桥墩连接处，其中单侧接长拼接工字钢在上翼缘沿焊缝处断裂，焊缝断口平整，焊缝无坡口、无垫板，桥墩一侧的工字钢上翼缘保留的焊缝焊池较为完整，露出的焊池下边缘参差不齐，焊池深度未能熔透翼缘，多数焊缝深度仅为翼缘厚度的 30%-50%，未达到熔透等强焊的要求；腹板位置沿补强板周边断裂，根据拼接工字钢腹板处补强板上留下的焊接痕迹，部分位置焊边表面光滑，无焊液痕迹（图 7）；另一侧贯通的工字钢存在较大的变形，上翼缘与腹板出现明显颈缩现象。

图 7 托架纵梁与桥墩连接处破坏情况

3.托架纵梁所选择的接长拼接位置不当，位于托架纵梁与桥墩的连接处，该处托架纵梁的内力最大；双拼工字钢梁接长施工和质量存在缺陷，降低了纵梁的受弯承载能力。

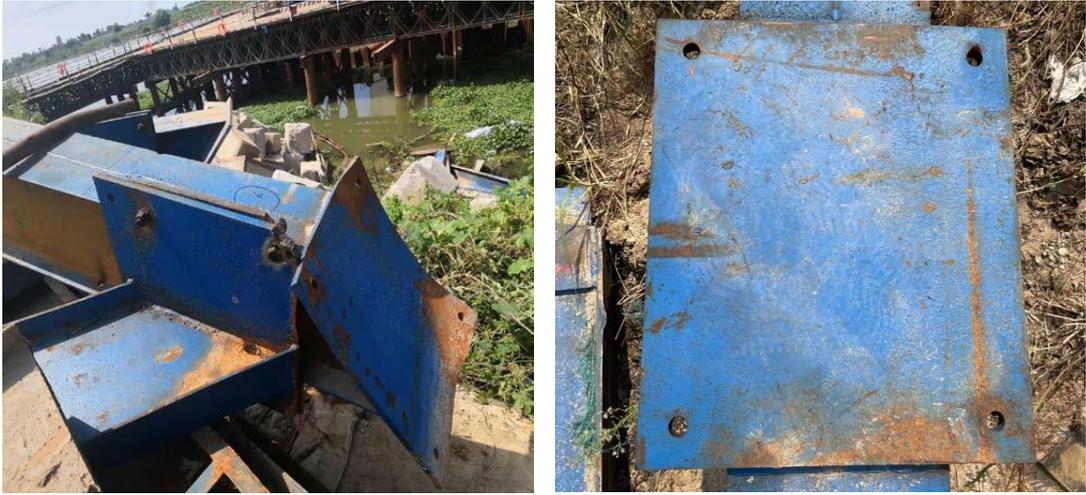
现场斜撑与托架纵梁的连接方式为 4 个 M20 的 8.8 级高强螺栓，螺栓孔径为 24.5 毫米。连接板基本较为平整，未见焊接痕迹，螺栓孔未见明显变形，连接板上的螺栓均有脱落情况（图 8）。

图 8 托架纵梁与斜撑连接破坏情况

(3) 实际实施的托架斜撑上部节点，螺栓抗剪承载力不足，在预压堆载过程中首先破坏，是本次托架在预载 80% 工况下垮塌的直接原因；

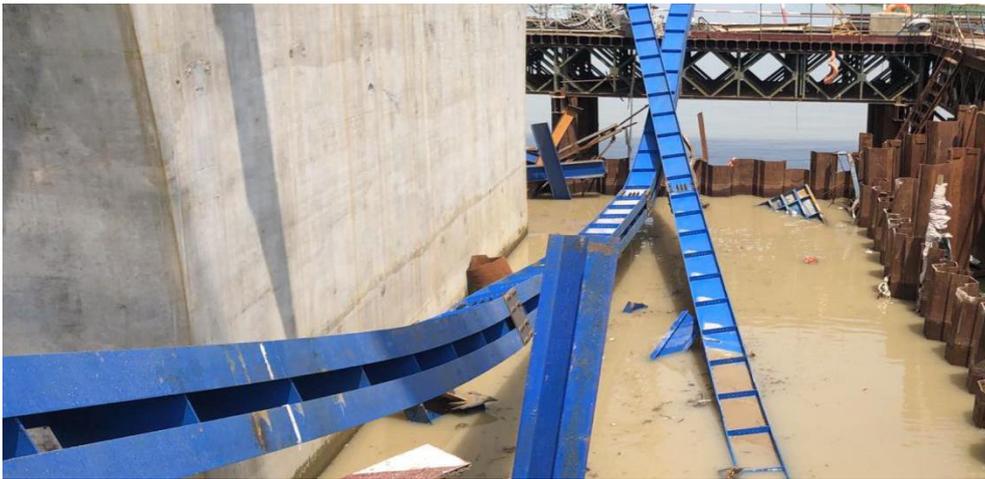
托架横梁保持完整，未发生断裂（图 9）。

图 9 托架横梁破坏情况

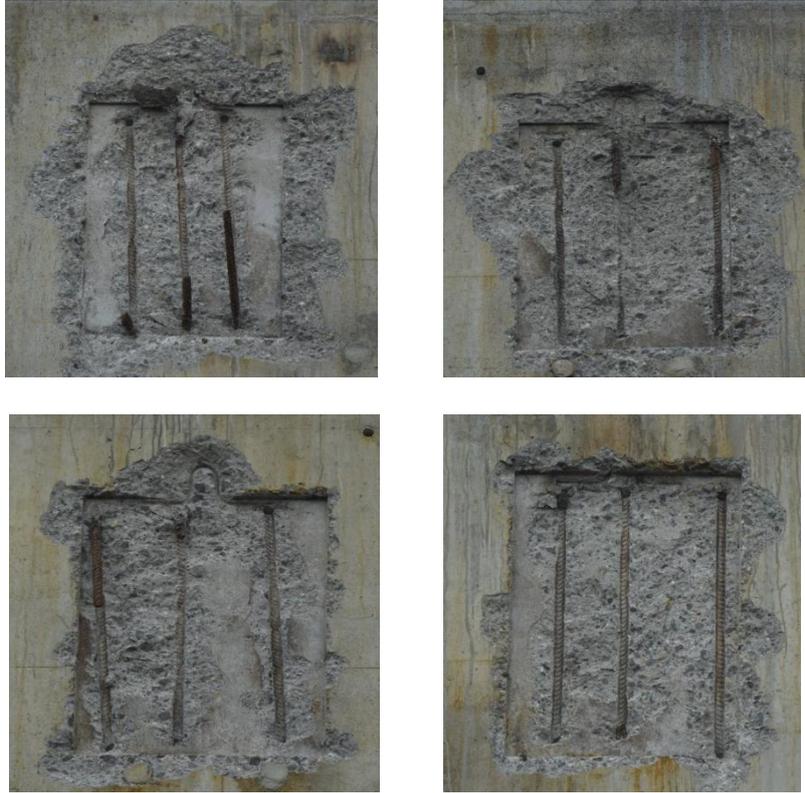
距离中间4根纵梁下部约4米位置可见薄壁墩混凝土表面有7处800×600毫米矩形预埋件痕迹，中心可见垂直分布3列钢筋预埋竖槽及部分预埋钢筋。北侧薄壁墩最西侧预埋件位置可见一块预埋钢板，钢板上焊接痕迹（图10、图11）。

托架斜撑与桥墩预埋位置破坏表现为预埋钢筋受拉破坏的特点，内部预埋钢筋基本均在上方位置断裂，8 块预埋钢板中，仅有一块没有脱落，预埋件残留位置下方未见预埋工字钢（图 10、图 11）。

图 10 南侧斜撑与混凝土交接的地方破坏面

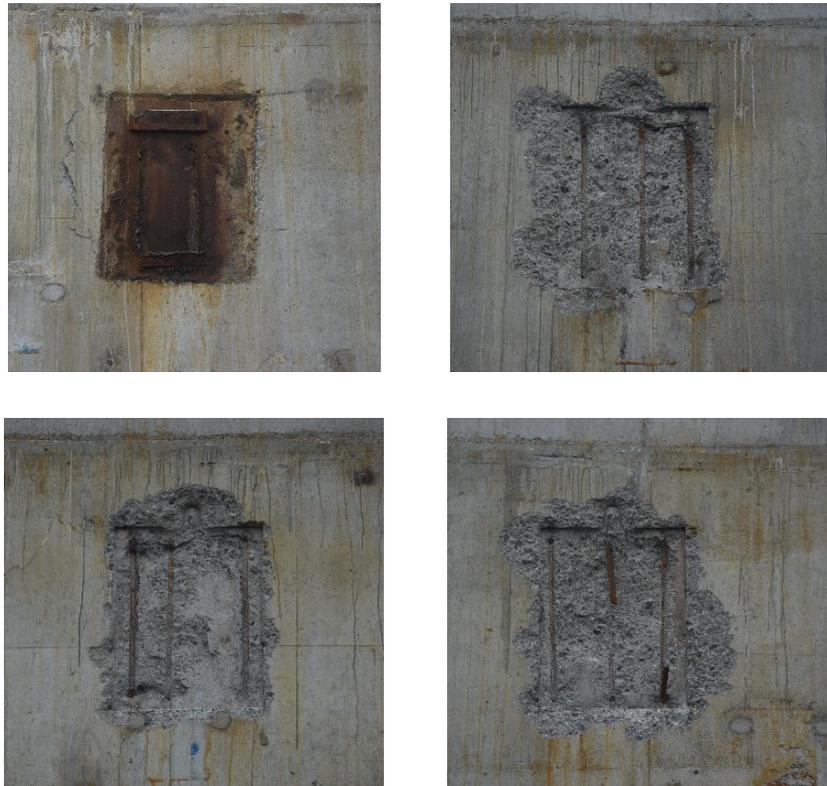
图 11 北侧斜撑与混凝土交接的地方破坏面
