# 吉阳区新月社区赛区及亚沙村智能交通系统交通标识建设和交通路口信号灯升级更新 改造工程“3·18”一般触电事 故调查报告

2023年3月18日上午8:20分许,在吉阳区新月社区凤凰路水晶宫门前人行道上,广州诺厦建设集团有限公司的“赛区及亚沙村智能交通系统交通标识建设和交通路口信号灯升级更新改造工程”项目工地发生一起一般触电事故。事故中一根10KV地下电缆损坏起火,造成一人受伤,附近水晶宫大酒店及瑞海城市花园约四百户居民断电。因为受伤人员还未确定治愈出院时间,事故直接经济损失目前无法计算。截至事故调查组开展事故调查时,已经发生的直接经济损失各项费用之和为11.5万元。

经调查认定,吉阳区新月社区赛区及亚沙村智能交通系统交通标识建设和交通路口信号灯升级更新改造工程“3·18”触电事故是一起因事故发生单位安全生产主体责任落实不到位,施工现场安全风险识别不到位造成的一般生产安全责任事故。

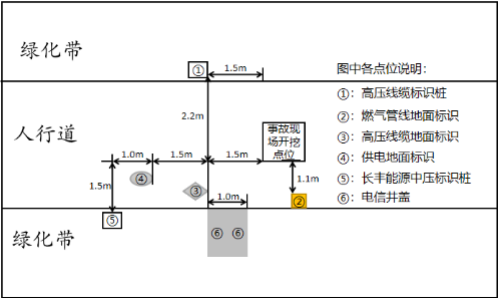
图2 标识及事故点位置示意图

事故发生地点在吉阳区凤凰路水晶宫大酒店门口外的人行道上。人行道两边为市政绿化带。水晶宫大酒店门口外右侧有配电柜。事故发生地点在水晶宫大酒店门口外左侧的人行道上。事故发生时，现场施工作业的工程为电缆沟穿线井的开挖（以下简称事故工程），穿线井的开挖尺寸为：长X宽X高=0.7mX0.7mX0.7m。事故的发生，造成在开挖点位一根埋深约40cm、粗约5-6cm的10KV电力电缆被损坏。该电力电缆的损坏，致使由其供电的瑞海花园小区四百余户居民和水晶宫大酒店断电。

经过现场勘察，发生事故的穿线井开挖点周边4-5米范围内的人行道及绿化带，共有六个各类地下管线标识，分别是：中国南方电网的“高压线缆禁止开挖”标识立桩；国家电网的菱形“高压电缆”地面标识，标识上标注电话为95598；长丰能源的黄色“中压燃气管线”地面标识，标识上标注电话为88277564；圆形“供电”地面标识；长丰能源的“中压”标识立桩，立桩上标注联系电话为88277564；标有“电信”二字的两个并列的管道井盖。各标识的具体位置及距离事故开挖点的位置及距离情况如图2标识及事故点位置示意图、图3各标识现场图片所示：
