吉阳区高新水质净化厂“7·6”工人触电事故调查报告

2023年7月6日15时20分许，在三亚市吉阳区高新水质净化厂发生一起工人触电身亡事故，造成直接经济损失45万元。

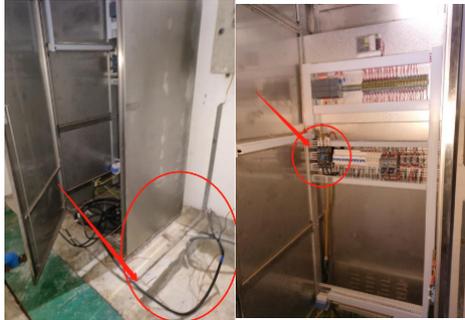
附图一：事故现场PLC控制柜电源开关 附图二：事故电缆

经现场勘察及调查了解，事故发生地点为三亚环境水质净化有限公司高新水质净化厂乙酸钠间PLC控制柜旁。事故现场的PLC控制柜的强电总开关在死者进行作业时为闭合状态（见附图一），故室外闸阀控制箱为正常带电工作状态，此外，室外闸阀控制箱内返回事故现场PLC控制柜的KVVP-0.5KV14*1.5控制电缆（见附图二）也为带电状态，其中，KVVP-0.5KV14*1.5控制电缆的第9根线异常带有220V电压（见附图三、四），疑为死者在作业时触碰到该根导线造成触电事故。

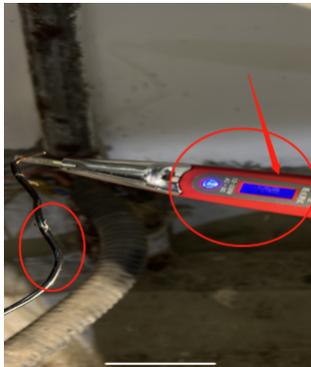
陈振田在弱电作业过程中由于触碰了连接墙体边预留电线导致触电，经抢救无效死亡。

附图三：事故电缆编号为9号的电线裸露接头上有明显的打火烧焦现象

附图四：编号为9号的电线通电后有220V电压
