## 咸阳市泾阳县“12·15”较大道路运输事故调查报告

2021年12月15日，咸阳市泾阳县辖区发生一起较大道路运输事故，造成3人死亡，两车受损，直接经济损失约211余万元。

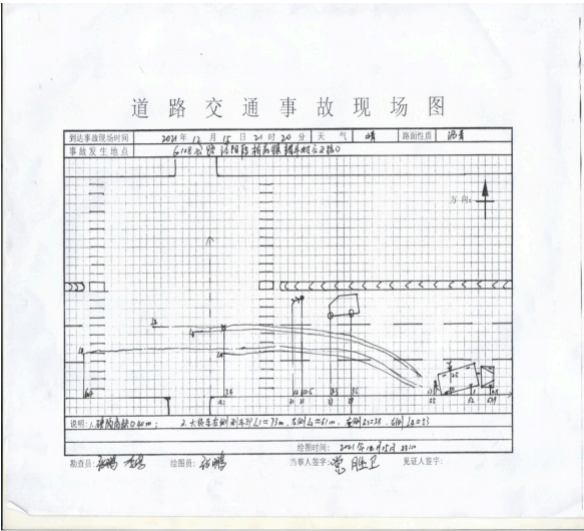
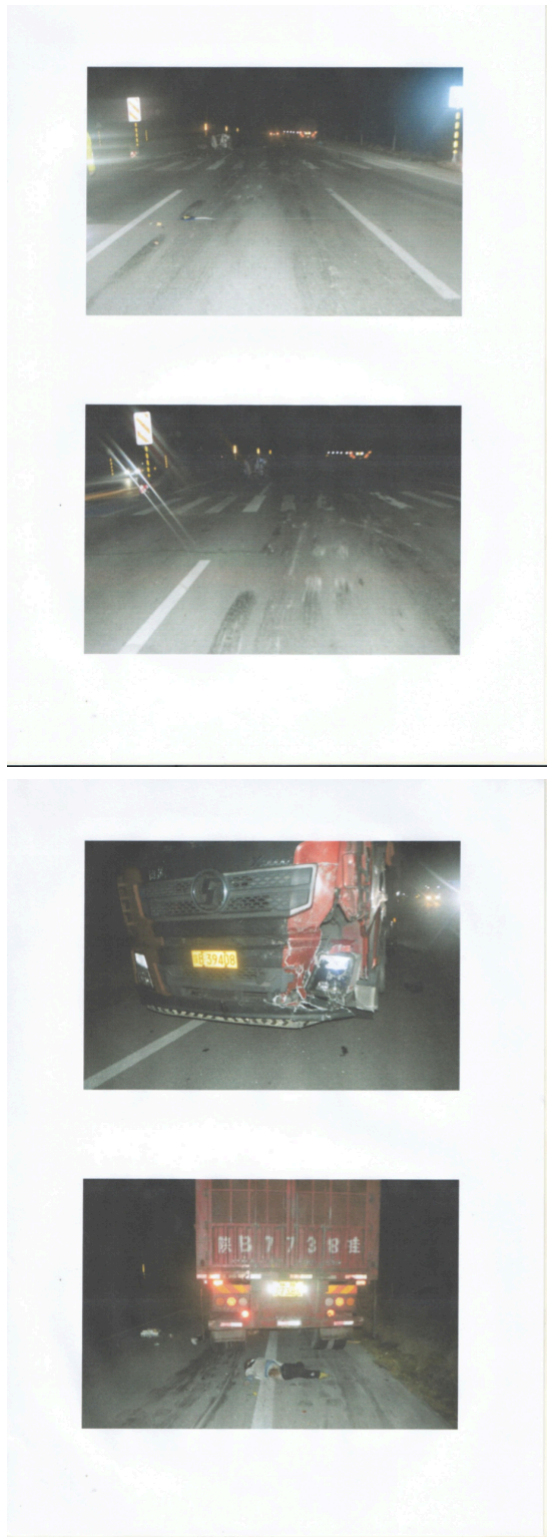
2021年12月15日20时51分许，党XX驾驶陕B39408/陕B7738挂号重型半挂牵引货车沿G108国道泾阳段由西向东行驶至桥底镇褚家村交叉路口处时与相对方向李志华驾驶行驶至此处左转弯的无号牌海宝牌电动三轮车相撞，致电动三轮车驾驶人李志华、乘车人许珂、李雨濛死亡，两车受损，造成较大道路交通事故。

党XX驾驶重型货运车辆夜间行车在有限速标志标明的路段超速行驶，行经有多处交通信号控制的交叉路口未减速慢行，行经人行横道未减速慢行、未注意观察路口车辆情况，超过限定时速，遇危险情况采取制动不及，将对方车辆碰撞后，将乘坐人推行碾压，造成严重损害后果，是造成本起事故的直接原因之一。

李志华无驾驶证驾驶无号牌三轮电动摩托车夜间在视线不良的道路行驶，行经有交通信号控制的交叉路口未减速慢行，未注意观察路口车辆情况，在由北向南行驶至路南侧第二车道时，避让不及，车辆右前侧与对方车辆左前角碰撞，被推行失控旋转导致车内人员全部甩出车外，两名乘员被对方车辆继续惯性推行碾压，造成严重损害后果，是造成本起事故的直接原因之二。
