## 关于哈尔滨博睿创富新材料有限公司 “9.13”窒息事故调查报告的批复

## 哈尔滨博睿创富新材料有限公司 “9.13”窒息事故调查报告

2020年9月13日下午14时12分左右，位于哈尔滨市松北区智谷二街2299号哈尔滨博睿创富新材料有限公司发生一起窒息事故，造成一名工人死亡，一名工人受伤。

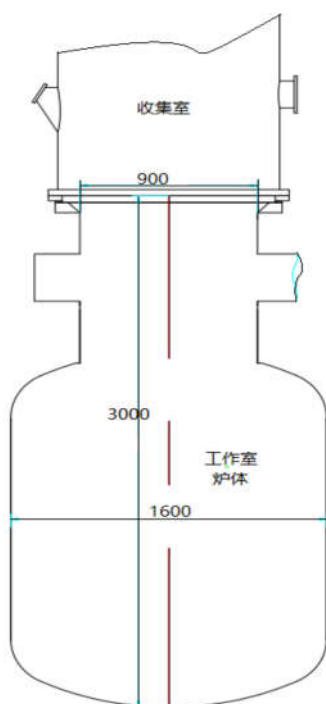
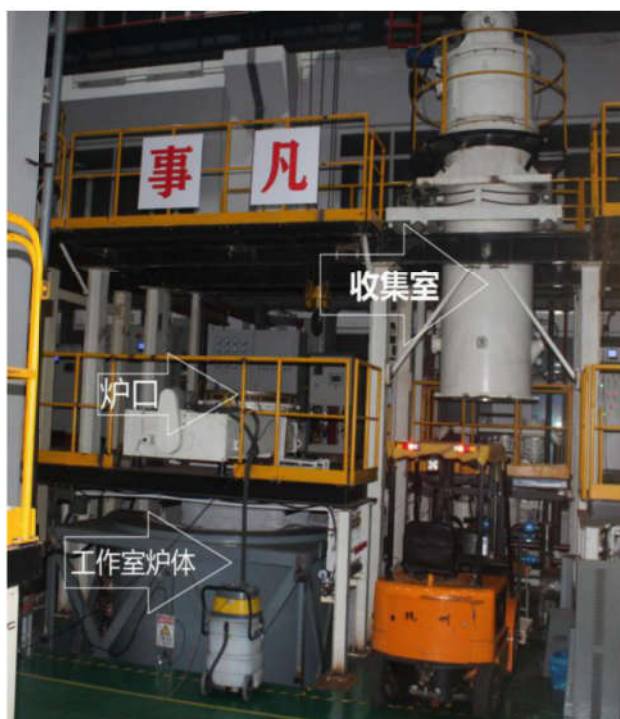
## （三）事故电解炉情况

事发电解炉口内径 0.9 米，炉内是圆形罐体内部直径 1.6 米，深 3 米。今年 9 月，该公司对事发熔盐电解炉内进行打磨除锈清理，并抽真空，冲入氩气防锈。事发前，由于维修熔盐电解炉插板阀，敞口 3 至 4 天，导致空气杂物进入到炉内。事发当天工段长助理刘林春安排王晓龙负责打开电解炉，进入炉内确认炉内是否干净、是否有锈迹，准备试运行生产。

1. 作业人员王晓龙安全意识淡薄，对有限空间作业安全意识严重不足，违反有限空间作业应当严格遵守“先通风、再检测、后作业”的原则，违反操作规程在没有对电解炉进行通风、排气、检测及没有采取安全防护措施情况下盲目进入电解炉内作业。由于氩气密度（1.784 千克/立方米）比空气（1.293 千克/立方米）重，电解炉内原有存留氩气无法排出，电解炉内氧气稀薄，王晓龙进入存留有氩气的电解炉内作业，导致缺氧窒息晕倒，送往医院经抢救无效死亡。

四是保证安全生产投入的有效实施，购入气体检测仪器，通风设备，呼吸器等安全设施，并保证工人正确使用。
