# 平房哈尔滨东安汽车发动机制造有限公司“1·12”一般机械伤害事故调查报告

2024年1月12日10时45分左右，在位于香坊区征仪南路6号的哈尔滨东安汽车发动机制造有限公司1号联合厂房内，发生一起机械伤害事故，造成1人死亡，直接经济损失150余万元。

经调查认定，哈尔滨东安汽车发动机制造有限公司“1·12”机械伤害事故是一起因设备连锁装置被拆除，操作人员违章操作而造成的一起一般生产安全责任事故。

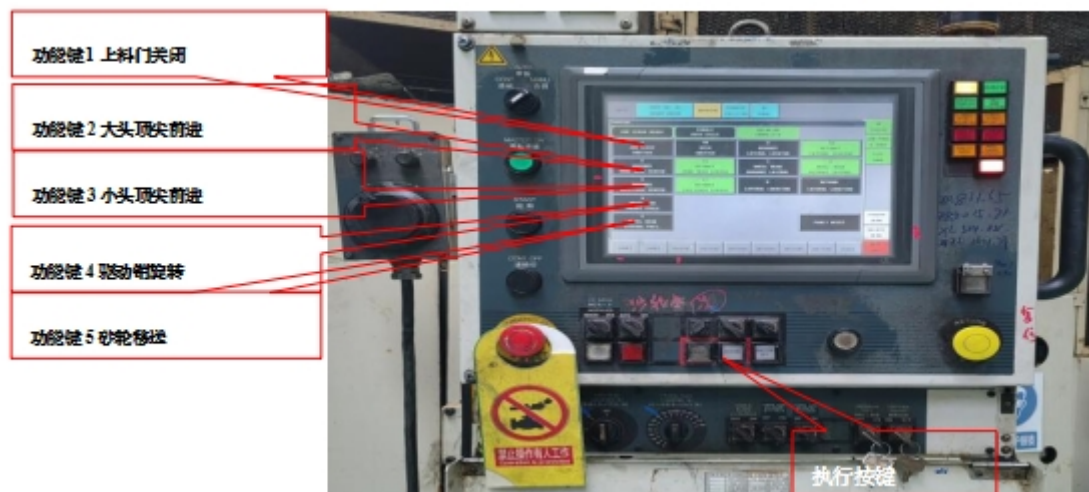
OP100磨床通过全英文触屏操作面板操作，触屏功能键主要有：上料门开关功能键，大头顶尖前进、后退功能键，小头顶尖前进、后退功能键，驱动销旋转功能键，砂轮左移动功能键，探头摆出、摆回功能键，砂轮前进、后退功能键，探头打点功能键，错误消除功能键。

按键区有：参数编辑键，砂轮切屑液供给键，测头切屑液供给键，砂轮旋转键，砂轮旋转停止键，功能键执行键，功能键部分返回键，消音键。

调速区：砂轮修磨伺服（前后左右进给）倍率，功能键进给伺服（前后左右进给）倍率，砂轮加工伺服（前后左右进给）倍率。

安全键：急停按钮（红），急停返回（黄）。

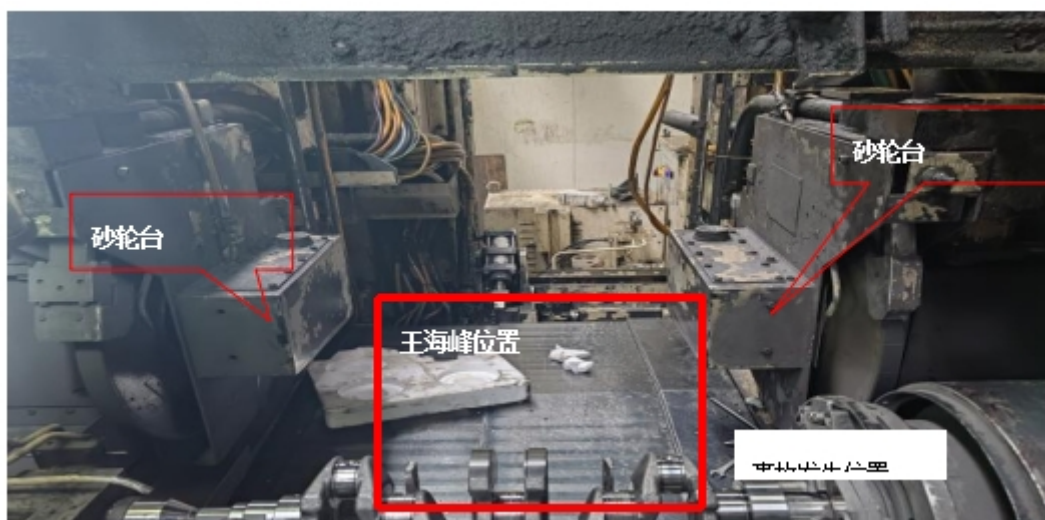
事故的直接原因是：王海峰忽视安全管理要求，安全防范意识淡薄，违反多项安全管理制度和作业标准。在调试OP100磨床时，违章进入连锁失效的设备内，未执行上锁挂牌程序。崔海涛按照王海峰的要求操作时，没有认真观察进给倍率，在进给倍率为100时启动设备，导致王海峰被挤压在两个砂轮台中间。

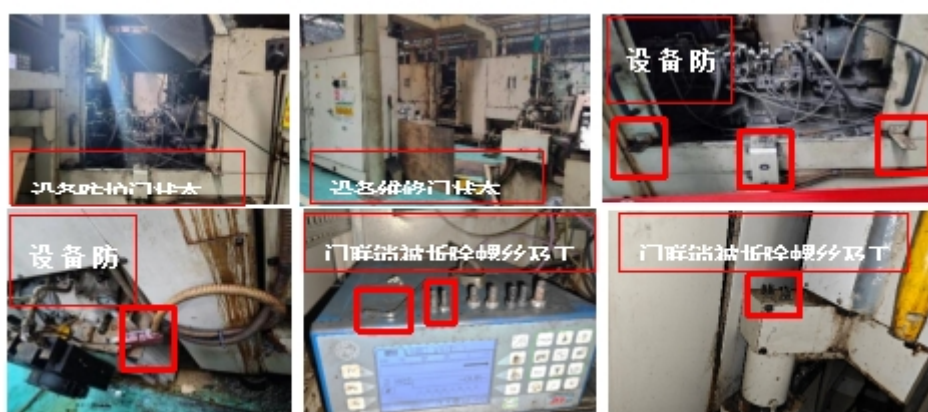
专家组对涉事设备进行了全面的检查和试验。设备操作门和维修门的安全联锁装置均被拆除，现场发现了拆除后的紧固螺丝和疑似拆除工具，连锁装置处于失效状态。查验曲轴工段其他设备联锁装置，均处于完好状态。

- 1.事故现场设备操作防护门和维修门处于打开状态，设备操作门和维修门的连锁装置均被拆除，处于失效状态。
- 2.王海峰进入设备内时，未执行上锁挂牌程序；未将进给倍率调整为“0”。
- 3.东安汽发公司机加厂厂长郝力辉，未安排监护人员，指派王海峰单独作业。
- 4.东安汽发公司操作工崔海涛，配合违规的王海峰作业，没有提示和拒绝王海峰违章操作的行为。

哈尔滨东安汽车发动机制造有限公司，要深刻吸取事故教训，开展一次覆盖全员的安全制度和操作规程培训，全面检查各部位安全设施的完好情况，组织各车间开展自查自纠工作，深入排查作业中“三违”行为，重审核校准新检维修作业程序，针对高危的检维修作业，要充分评估风险，制定切实可行的预防措施，并督促员工严格遵守。建议企业增加监控设备，覆盖所有作业岗位和重点部位。

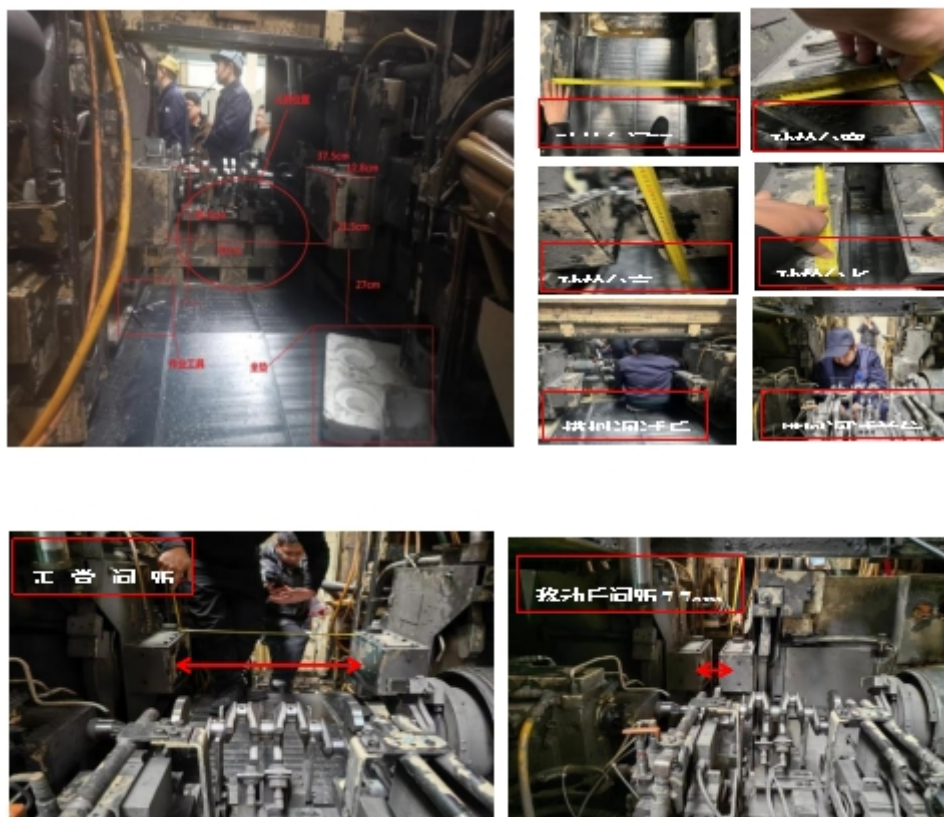
磨床部件测量情况

王海峰受伤地点为OP100磨床两个砂轮台之间，经现场测量，两个砂轮台工作前间距为61cm，砂轮台长37.5cm左右、宽12.8cm、高21.5cm；砂轮台上侧面与滑台面高48.5cm，砂轮台下侧面与滑台面高27cm，经测试，砂轮台正常工作位置间距61CM，砂轮台移动后的位置间距为7.7CM。

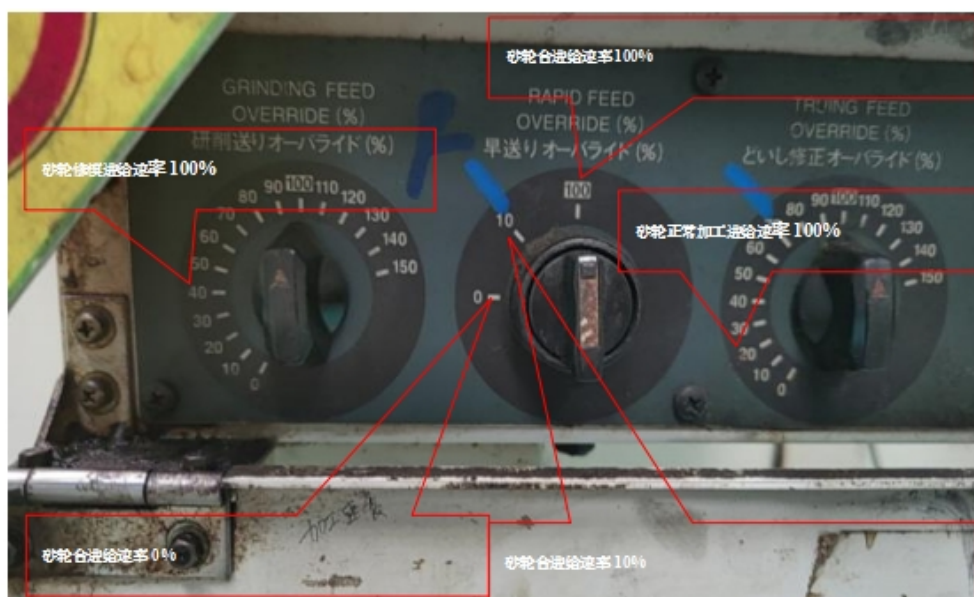
砂轮台移动需要先按“砂轮移送”功能键，再按“执行按键”。经多次测试，若不按“砂轮移送”功能键，砂轮不会移动。

砂轮台有三档进给倍率调整旋钮，分别为100、10、0，分别测试不同进给倍率下砂轮台从原位到操作位的动作时间，进给倍率100，平均动作时间1.65秒；进给倍率10，平均动作时间16秒；进给倍率0，砂轮台无动作。
