唐山鑫水源水利工程有限公司北京分公司
“9·10”一般生产安全事故调查报告

延庆区政府事故调查组

2025年1月

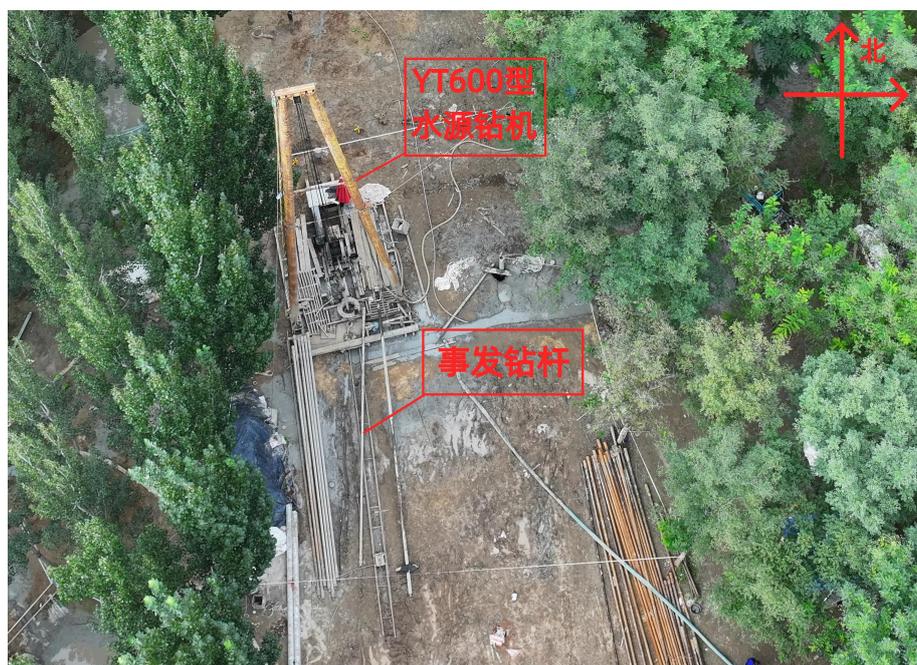
事发机械设备为“YT600 型水源钻机”，是董某辉购买的多次转手设备，无法提供设备生产厂家及相关参数信息。经现场勘察，该设备为塔架式结构，由电动机、司钻操作台、传动轴、提引器、转盘等组成，设备正前方由鑫水源北京分公司铺设自制金属轨道一条，轨道上设置有一辆专门用于辅助卸钻杆的金属小车（45cm×41cm）。

图 1 事发设备（水源钻机）

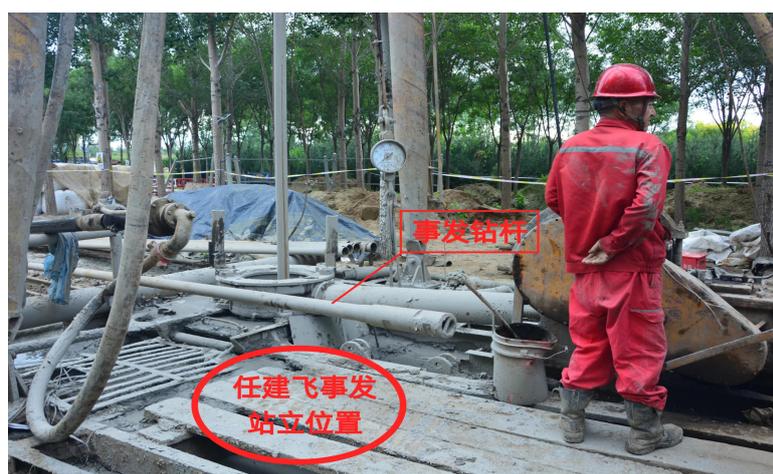
2024年9月10日凌晨3时左右，鑫水源北京分公司钻探作业人员董某强、冯某全、任某使用“YT600型水源钻机”进行钻探作业；13时左右，钻探结束，开始进行提钻；14时左右，机长（现场负责人）温某斌安排刘某振辅助提钻。14时50分左右，该公司钻探作业人员李某德、胡某、李某、任某飞、包某贵到作业现场接替董某强、冯某全、任某继续进行提钻，李某德负责操控钻机，胡某、李某、任某飞、包某贵、刘某振进行辅助，安排妥当后温某斌驾车外出；14时56分，李某德等人在进行提钻时，正在被放倒的钻杆与提引器脱离后失控，砸至设备上反弹并击中辅助作业的任某飞，导致其当场昏迷。

图2 任某飞事发站立位置

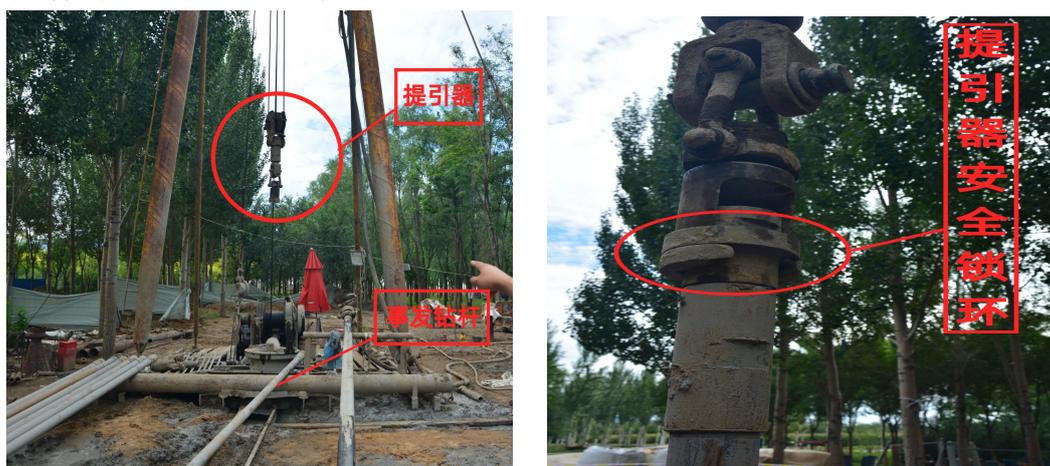
2. 在通过现场勘验、调查询问、专家组论证等情况分析后，判断此次事故的直接原因为：本次事故中所使用的“YT600 型水源钻机”在提钻过程中，提引器安全锁环移位，造成钻杆上端从提引器脱落，导致事故发生。

图 3 提引器和安全锁环

鑫水源北京分公司作为“北京市地面沉降监测网建设工程-钻探工程”F34-YQ3-XSS 场地施工作业单位，未制定“交接班管理制度”，导致事发前班组间工作交接不清，且无交接记录；未采取技术、管理措施，及时发现并消除提引器安全锁环移位的安全隐患，对事故发生负有管理责任。

（一）责成鑫水源北京分公司落实如下整改建议：要健全安全生产管理制度，制定并落实《交接班管理制度》，负责人在交接班时要对作业区域进行详细检查，明确向作业人员告知施工现场的安全情况和机械设备运转情况，并做好记录。要加大安全生产投入，采取技术、管理措施，及时发现并消除安全隐患。
