嘉定区武双路 125 弄 100 号“4·12” 较大火灾事故调查报告

2022 年 4 月 12 日 04 时 37 分，位于嘉定区武双路 125 弄 100 号上海瀚连电子有限公司厂区内发生一起火灾事故，过火、烟熏面积约 10800 平方米，未造成人员伤亡。

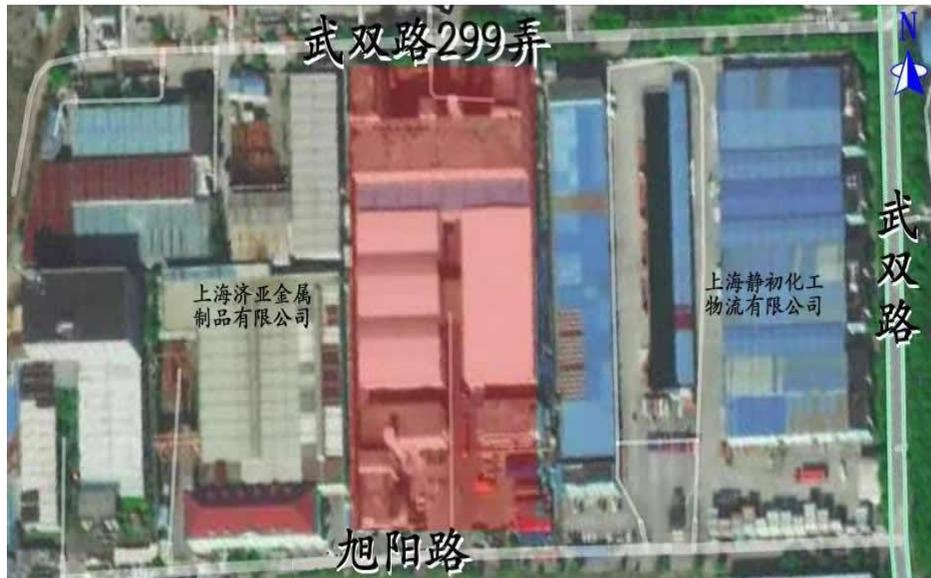
图1

嘉定区华亭镇武双路125弄100号厂区东面为上海静初化工物流有限公司（以下简称“静初化工”），南面为旭阳路，西面为上海济亚金属制品有限公司，北面为武双路299弄。

该厂区内有10栋建筑，总建筑面积20120平方米，其中5栋作仓库使用、1栋综合楼、1栋宿舍楼、3栋为南北侧门卫、泵房等辅助用房。厂区南北两侧各有1个出入口，劲轩物流使用南侧出入口及南侧门卫室，云升物流使用北侧出入口及北侧门卫室。

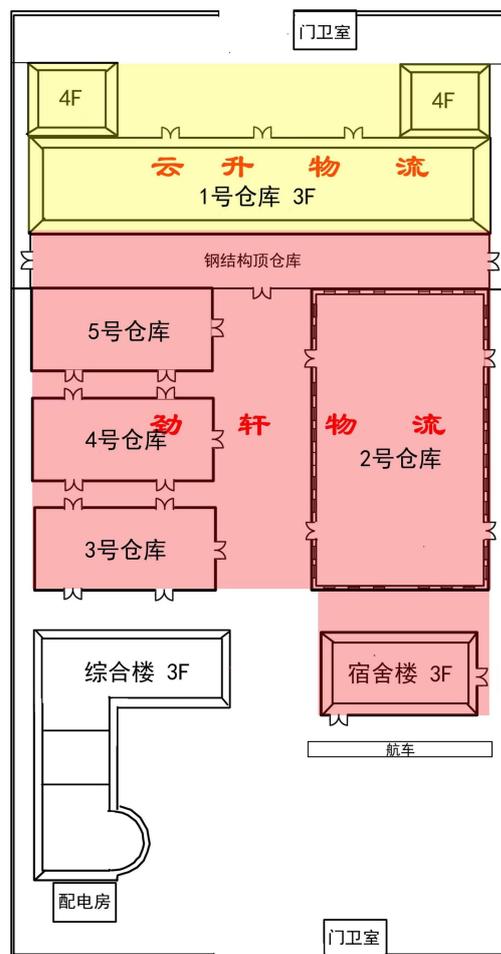
图2

1号仓库主要为云升物流使用。该建筑地上三层，东、西两侧局部四层，平面图成“凹”字型，钢混结构，总建筑面积为9536平方米，主要作为仓储、办公使用。其中第一层主要存放棉纱、薄荷醇和面粉等；第二层西北侧为办公区域，其余部位主要存放棉纱、红酒、咖啡粉和电烤箱等；第三层主要存放棉纱、电缆原料、面粉和榨菜等；建筑西北侧局部四层主要存放碳黑等。建筑内仅设有室内消火栓、灭火器。
