嘉定华亭华业路 666 号“10·24” 一般机械伤害事故调查报告

嘉定区生产安全事故调查组

2024 年 3 月 6 日

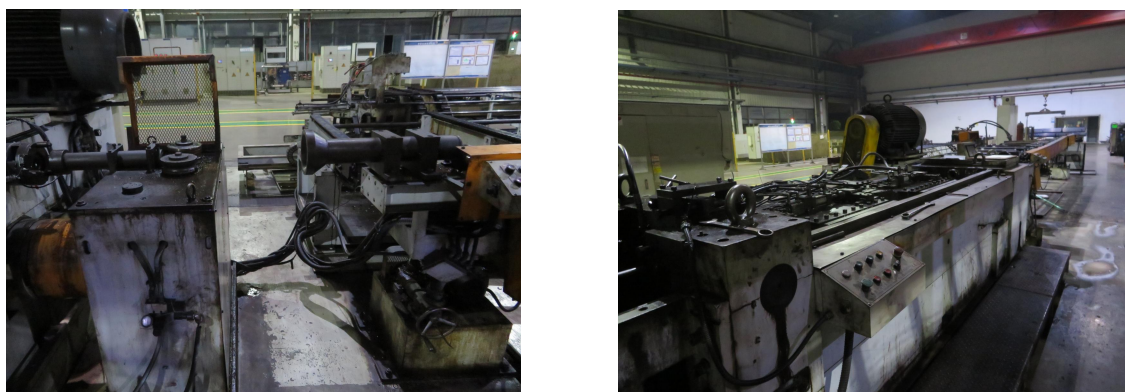
图一

发生事故的设备为北特公司转向基地厂区一车间内的棒拉棒抽伸机（以下简称“抽伸机”），由拉拔装置、切断装置、倒

角机装置、输送架组成，设备总尺寸：48M*7.2M*2.2M（不含电控箱）。其用途为：改变棒材的外形尺寸，将5米的钢棒拉长至5.6米并进行修剪，拉拔装置与切断装置之间有一段约30公分的间隙，拉拔机工作时，完成拉拔的钢棒会从此处间隙通过进入切断装置，间隙周围未设置防护措施及禁止警示标志标示；拉拔出料速度10m/min，每支材料之间间隔7S。（见图一）

拉伸机位于北特公司转向基地厂区一车间中间区域，南北向放置（见图二）；拉伸机上留有未加工完成的钢棒（见图三）；拉拔装置与切断装置之间的间隙处留有血迹（见图四）；间隙南侧切断装置上有一根钢棒，钢棒最南端留有人体组织（见图五）；拉拔装置与切断装置之间的间隙处外侧无防护设施及禁止警示标志标识（见图一）。

1. 北特公司转向基地厂区生产安全事故隐患排查治理工作缺失，未及时发现并消除拉伸机设备现场存在的事故隐患，拉伸机作业区域防护设施及安全警示禁止标志缺失，是导致事故发生的间接原因之一。

北特公司要深刻吸取此次事故教训，针对本次事故暴露出的问题开展一次全员专题安全警示教育，要进一步加强安全生产教育和培训工作，切实提升公司管理层的安全生产管理水平和一线员工的安全意识及安全生产知识；要在全公司全面彻底地开展事故隐患排查治理工作，做到“早发现、早处置”，及时发现并消除生产现场的各类事故隐患，提升公司本质安全水平；要进一步加强全员安全生产责任制落实情况的监督考核，督促管理层以及全体从业人员严格执行本单位安全生产规章制度和安全操作规程，强化现场监管和区域管控力度，严肃查处违反安全生产规章制度的行为，坚决杜绝有章不循的情况发生，切实保障安全生产，防止事故的再次发生。

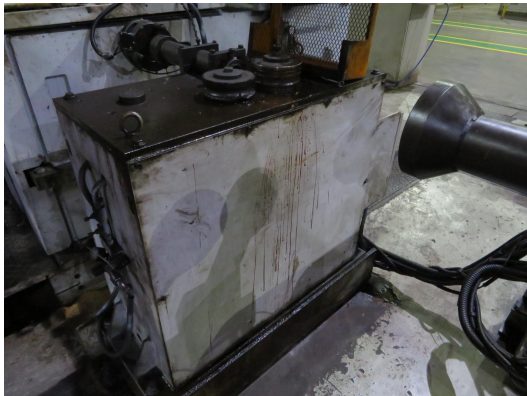
图四

蔡小兵缺乏基本的安全意识及安全知识，在拉伸机运转的情况下，冒险从拉拔装置与切断装置之间的间隙处穿行，被拉伸机上的钢棒击中并贯穿腹腔导致死亡，是事故发生的直接原因。
