上海市嘉定区人民政府 关于嘉定南翔嘉定区南翔镇 JDC2-0203 单元 18-02、20-01 地块新建商品房项目“3.10” 一般物体打击事故调查报告的批复

**嘉定南翔嘉定区南翔镇 JDC2-0203 单元
18-02、20-01 地块新建商品房项目“3·10”
一般物体打击事故调查报告**

嘉定区生产安全事故调查组

2023 年 5 月 19 日

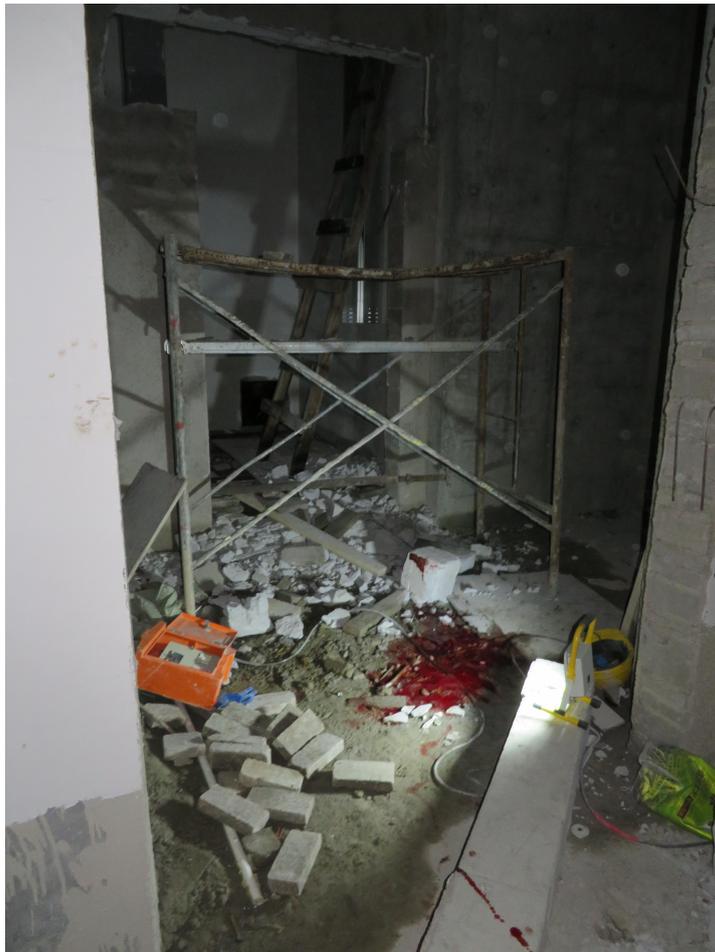
图一

事故现场位于项目 4 号楼地下室配电房门外，配电房门框高高 2.37 米，门框上方的门过梁已掉落至地面，门过梁掉落后的空缺最高部离地 2.87 米（见图一）；配电房门框外放有一付门式脚手架登高平台，门式脚手架登高平台高 1.67 米，门式

脚手架登高平台作业面距门框上沿 0.7 米、距门过梁掉落后留下的空缺最高部 1.2 米，门式脚手架登高平台多处损坏、作业面变形；门式脚手架登高平台下方有一根长 2.25 米的自制顶杆（见图二、图三），一根长 1.31 米的方木；掉落的门过梁在门式脚手架登高平台北侧地面，门过梁是一根 20×20 厘米的长方形砖体、长 1.65 米，重约 130 公斤，门过梁上留有血迹；地面留有一些混凝土碎块、砖块，有一块正方体砌块上留有血迹、砌块一个角缺失，一顶安全帽，一滩血迹（见图一）。

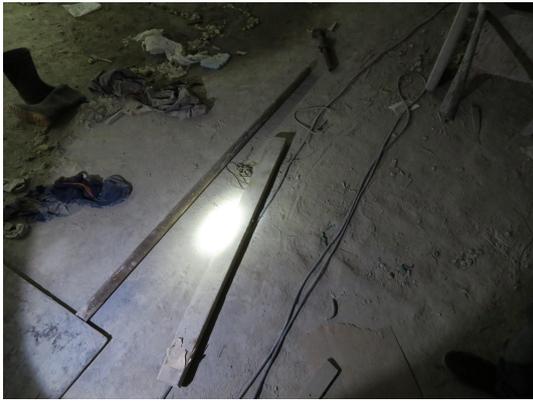
图二

事故直接原因是：何家胜与马里洞缺乏安全意识及安全知识，冒险作业。自制的顶杆着力点过小，使用方木抬升顶杆顶起门过梁时不能保证门过梁的稳定，失稳的门过梁滚落砸到何家胜，导致何家胜坠落至地面死亡。
