**嘉定南翔嘉定区南翔镇 JDC2-0201，  
JDC2-0202 单元 04-02,05-02 地块（二期）  
项目“7·27”一般车辆伤害事故调查报告**

嘉定区生产安全事故调查组

2023 年 12 月 20 日

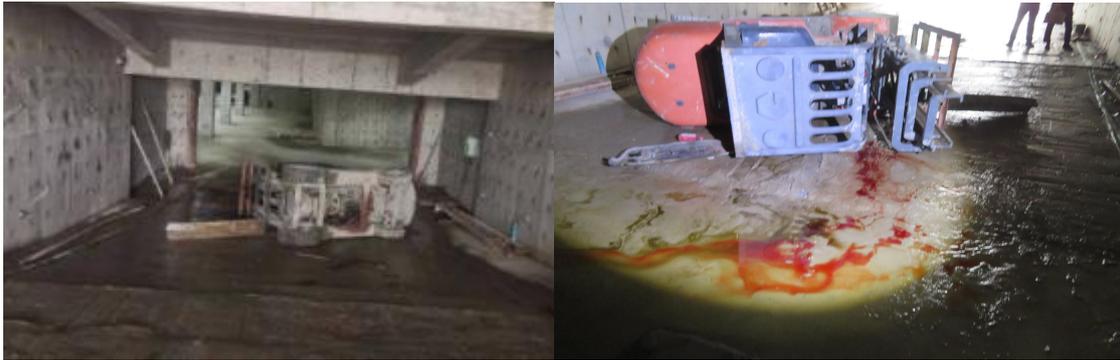
图 1 事故现场

蔺天天驾驶叉车在 29 号楼南面西侧的入口进入地下车库时，叉车在从坡道向下行驶过程中向右侧侧翻（见图 1），随车的常红鑫跳车逃生，蔺天天被叉车车顶压住胸口处。

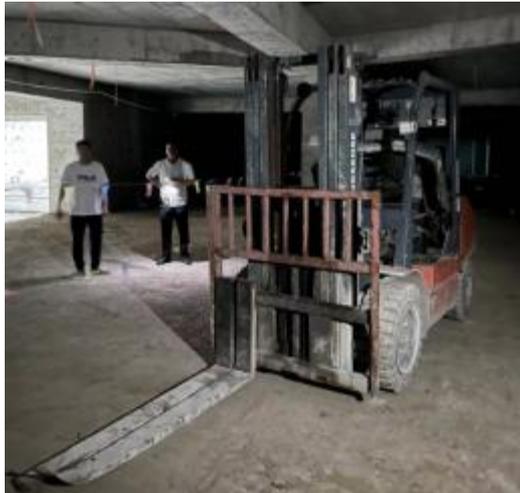
图 2 发生事故的叉车

事故设备为叉车（图 2），该设备使用在建筑工地，从现场勘查上看，车辆未见车牌号，检验合格使用证等相关标记，未见车辆使用登记等相关资料；现场了解，事发叉车司机未取得特种设备作业人员作业证。

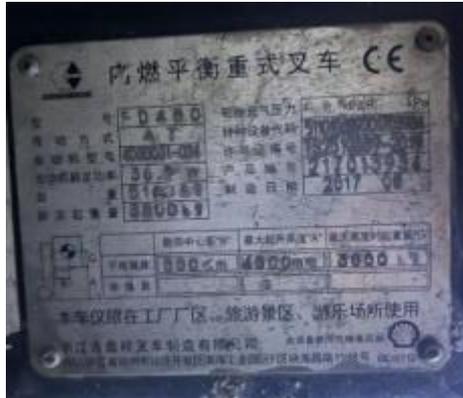
图3 事故叉车铭牌

根据事故叉车上铭牌（见图 3），该设备基本信息如下：

1. 型号：FD480；
2. 额定能力：3800kg；
3. 自重：5100kg；
4. 最大起升高度：4500mm；
5. 设备代码：511010389201703934；

6. 制造单位：浙江吉鑫祥叉车制造有限公司；

7. 出厂日期：2017年8月。

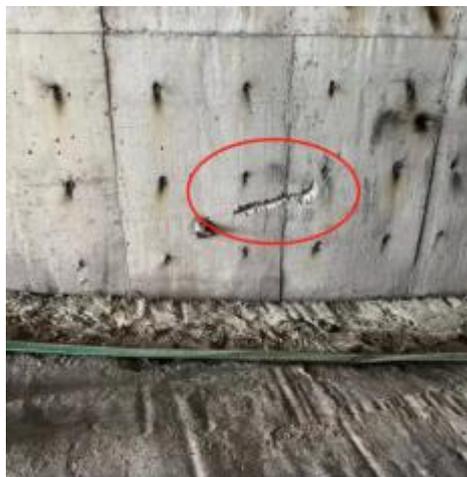
图 4 事故现场墙体刮痕

通过勘查，事故现场处于建设工地在建地下室进出口坡道上，车辆侧翻于坡道靠近尽头处，由于事故发生前后大雨，大多痕迹已经消失，在事故现场坡道左侧的墙体上发现被撞击刮擦的痕迹（见图4）。根据事发现场车辆的叉齿位置以及叉车叉齿的弯曲变形情况，推断可能是叉齿撞击刮擦留下的痕迹。

(4) 事故叉车货叉向上翘曲严重变形（见图8），结合事故现场墙体刮痕（见图4）和叉车搭乘人员叙说（叉车在侧翻前方向发生突然运行方向改变），推断事发时叉齿碰撞到左侧的墙体，叉齿弯曲变形，当时叉车速度较快，冲击能量较大。

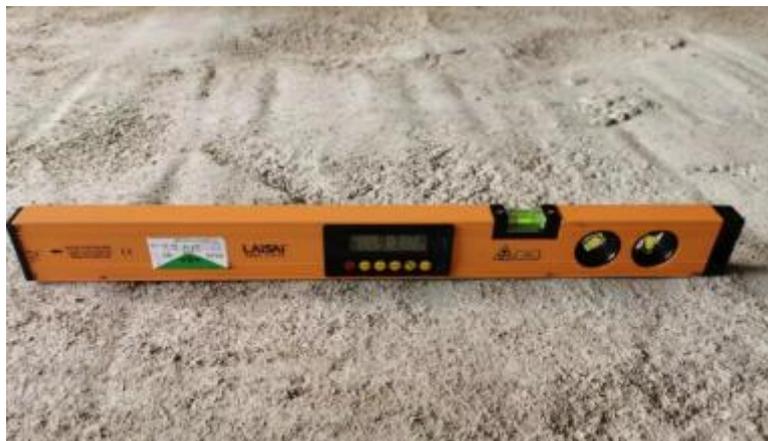
图 5 现场坡度测量

(1) 现场坡道测量(见图 5), 事故现场的斜坡坡度在  $9.7^{\circ}$  左右。坡道因没有最后铺设完成, 表面凹凸不平。坡度较大, 事发时正下暴雨, 现场视线能见度较低, 坡道面湿滑, 车辆容易失去控制。

1. 叉车在湿滑、凹凸不平坡面下坡行驶时,由于摩擦力不足,出现打滑和颠簸,叉车有加速运行的趋势,司机未受过正规培训,不熟悉操作技能,紧急状态下,未能采取有效应对措施,减低车

速以及控制叉车运行方向，甚至出现误踩加速踏板的情形，叉车在坡道上加速运行，在慌乱中急打方向，使叉车发生了向左侧偏转，碰撞到左侧墙体；叉车在斜坡上横向运行，叉车侧向稳定性大大降低，同时由于巨大的惯性和侧向坡度的存在，导致叉车发生侧翻。

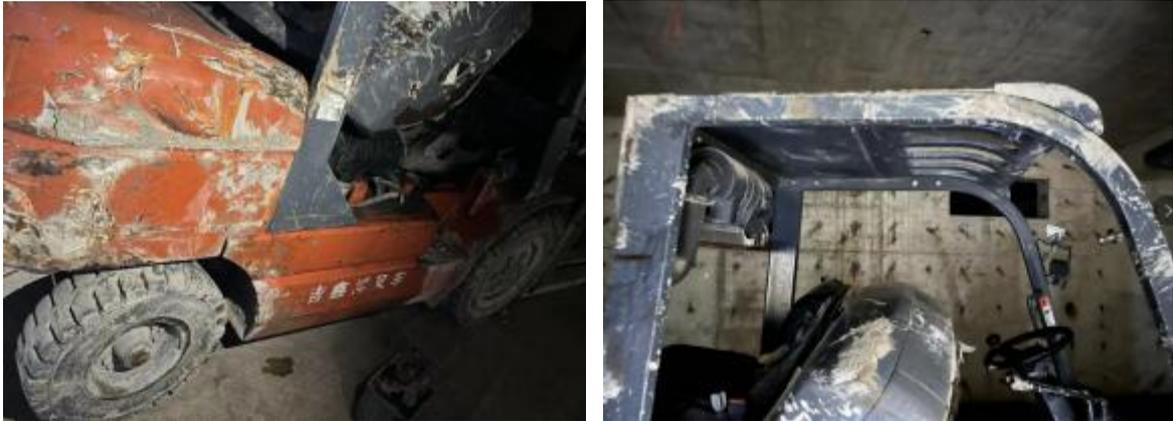
图6 事故叉车掉落的蓄电池及右侧被地面刮擦的擦痕

(2) 通过现场勘查和询问, 现场救援处置后, 事故车辆被扶正, 封存于地下室, 叉车启动蓄电池掉落, 车内制动液、液压油、冷却水等液体全部流失, 符合车辆侧翻后的特征, 车辆右侧平衡重发现多处被擦刮的痕迹, 同侧护顶架发现被擦刮的痕迹(见图 6)。

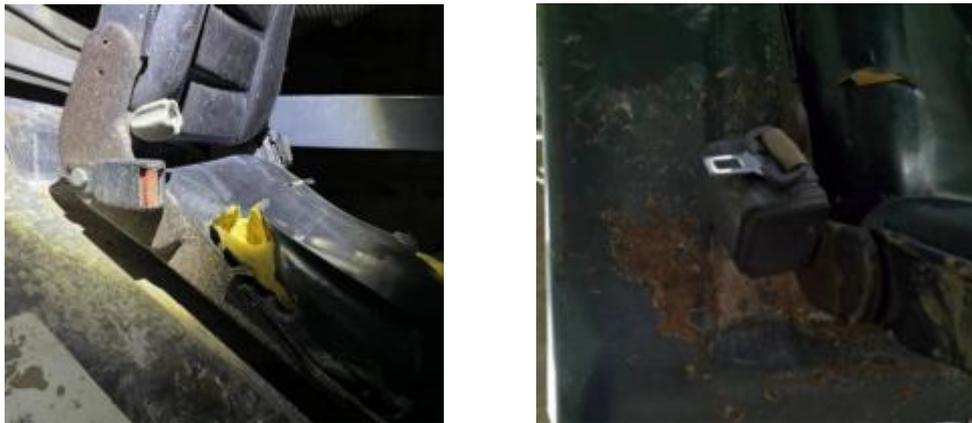
图7 事故叉车安全带

(3) 事故叉车安全带齐全，功能试验完好，没有被拉扯的痕迹（见图7）。结合事故的现场询问，叉车司机（死者）发生事故时，没有佩戴安全带，存在侧翻叉车司机被摔出的风险。

2. 根据现场勘查情况，驾驶座位上安全带结构完整，功能有效，结合事故现场及笔录，表明司机在驾驶叉车过程中，未按操作规程正确佩戴安全带，在叉车发生侧翻时，因缺少安全带的束缚，巨大的惯性将司机摔出驾驶室。根据事故现场，在司机坠落地面后，侧翻的叉车门架将司机挤压在地面上，导致其受撞击挤压造成伤害。

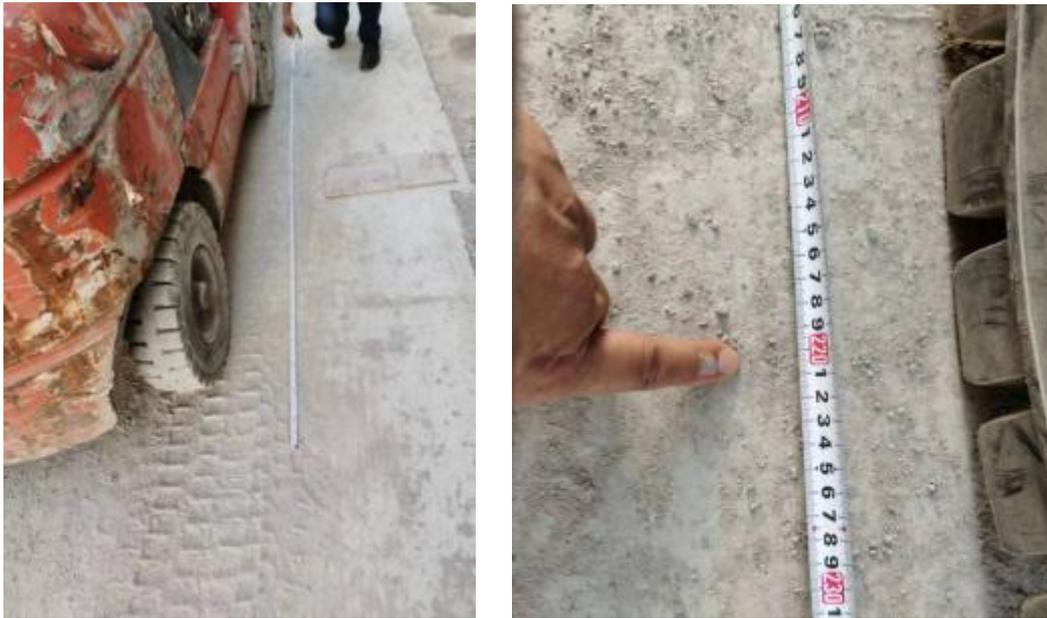
图9 制动距离测量

(5) 对蓄电池进行更换，补充加注制动液、液压油等已经流尽的液体，事故叉车能启动运行。将叉车行驶于平坦路面，对叉车的制动性能进行测试，在空载 10km/h 的制动初速度下，进行制动距离测量（见图 9），测得制动距离为 2.2m，满足《机动工业车辆制动器性能和零件强度》（GB/T 18849-2011）不大于 3.6m 的标准要求；制动距离测试过程，未出现跑偏和制动运行方向偏转现象，叉车两边车轮不存在制动单边状态，表明事故现场坡度上轮胎留下的单边痕迹（见图 10）不是事故时叉车车轮留下的痕迹。

事故叉车制动性能测试表明，未发现该设备存在与本起事故发生具有关联的安全性能缺陷。

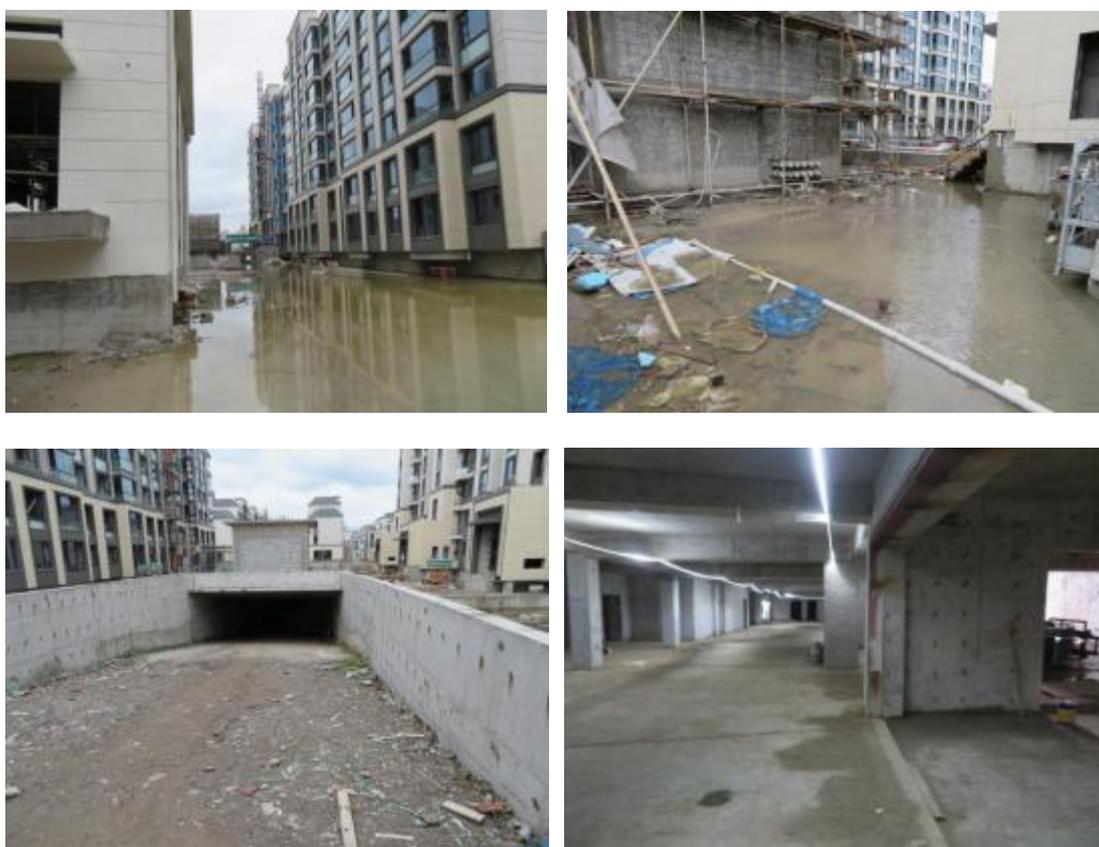
图 11 事故现场环境

3. 勘查现场周边情况，18 号楼正在进行室内地暖安装施工，

施工未完成；7月27日在事故发生前，因下过暴雨，12号楼至18号楼的地面道路被水淹没，通行不便；从事发点在建地下室进出口坡道的尽头向西南方向可进入到18号楼；综上推测蔺天天与常红鑫早上在18号楼的作业未完成，2人在12号楼前面的搅拌工作完成以后计划返回18号楼继续作业，因地面道路被淹，故蔺天天驾驶叉车想从地下室回到18号楼，从而发生事故。（见图11）
