**嘉定外冈汇旺路（百安公路-和陈公路）  
道路及桥梁新建工程“5.1”一般物体打击  
事故调查报告**

嘉定区生产安全事故调查组

2023 年 9 月 6 日

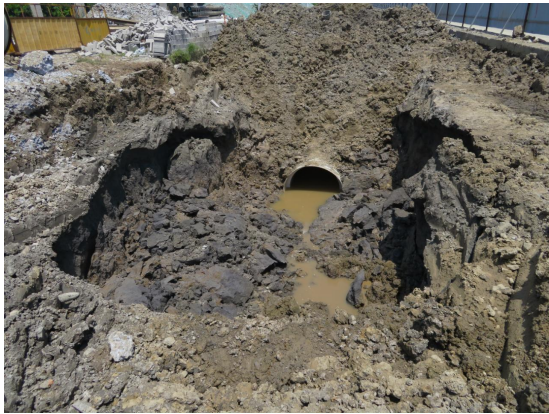
图三

施工现场位于汇旺路 1888 号（奥利机械公司）厂门口路北东侧约 20 米处。现场有一个已经挖好的基坑，基坑宽约 5 米，深约 2.5 米，基坑内东侧有埋好的雨水管道（见图三、图四）；基坑上沿北侧 2 米处地面有一根雨水管道，管道长 6 米、直径 1.4 米、重约 900 公斤，管道上绑有 2 根吊带（见图五），管道东侧管壁沿口上留有血迹（见图六）；基坑西侧停有 2 台挖掘机（见图七）。

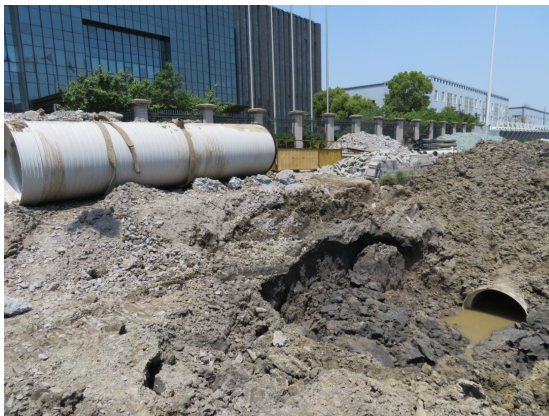
图五

工，违规使用挖掘机进行吊运雨水管作业，对整个下管过程未安排专人进行指挥，是导致事故发生的直接原因。
