## 上海市嘉定区人民政府 关于嘉定工业区上海市嘉定区嘉定工业区 南门社区 JDC1-0801 单元 62-03 地块项目 “3.13”一般高处坠落事故调查报告的批复

**嘉定工业区上海市嘉定区嘉定工业区南门社区  
JDC1-0801 单元 62-03 地块项目  
“3·13”一般高处坠落事故调查报告**

**嘉定区生产安全事故调查组**

**2023 年 6 月 5 日**

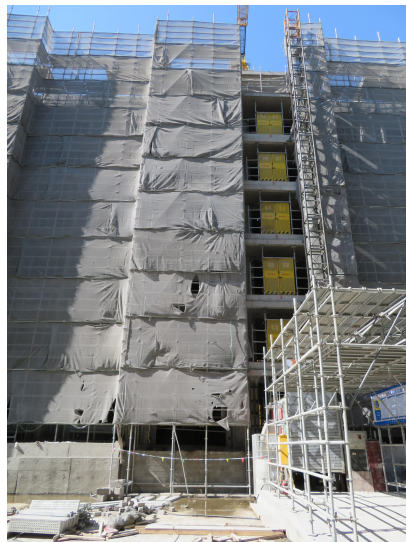
图一

周海玉坠落处位于项目工地 11#楼（见图一）屋顶南侧墙体与脚手架之间的空隙处，空隙尺寸 38×35 厘米（见图二）；周海玉坠落在 1 楼阳台回填坑内（见图三），回填坑内有建筑垃圾及一滩血迹；11#楼 4 楼地面留有一个损坏的安全帽，该安全帽无内衬（见图四），据现场工友反映救援时安全帽内衬戴在周海玉头上；南侧墙体与脚手架之间空隙处 2 楼及 5 楼的防护网破损（见图五）。

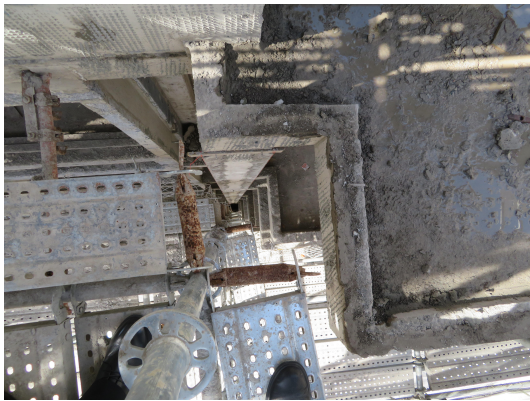
图二

高程公司制定了《安全生产责任制》、《安全生产管理制度》、《安全生产检查制度》等，提供了安全监理检查记录及监理通知单。3 月 12 日，高程公司的监理通知单（安监：20230312）指出了 11#楼屋面处脚手架和建筑物空隙过大的安全隐患，要求施工单位立即进行整改，但直至事故发生该隐患未整改。

事故直接原因是：11#楼南侧脚手架和建筑物墙体之间空隙过大，防护网设置不规范，施工现场无警告、警示、禁止标识，存在安全隐患；周海玉不了解施工作业现场环境，缺乏安全意识，从屋面走向脚手架时不慎从屋顶南侧墙体与脚手架之间的空隙处坠落至1楼阳台回填坑。

（二）中天公司项目部要深刻吸取此次事故教训，认真履行施工总包单位安全生产责任，按照安全生产法律法规的规定，建立健全并严格落实安全生产责任制和安全生产规章制度；要针对此次事故对参与项目全体人员组织开展专题安全警示教育培训，特别要加强对项目部管理人员的安全培训，提高管理人员的安全意识、安全生产管理能力；要采取有效措施，切实加强对施工作业现场的安全生产管控，禁止非施工人员随意进入施工作业现场；要进一步加强生产安全事故隐患排查治理工作，对施工项目开展全面仔细的排查，及时发现并消除项目施工过程中存在的各类安全事故隐患，坚决杜绝隐患整改不及时的情况，防止事故再次发生。
