上海市嘉定区人民政府 关于嘉定工业区昆山佰荣物流有限公司 “3.27”一般物体打击事故调查报告的批复

**嘉定工业区昆山佰荣物流有限公司
“3.27”一般物体打击事故调查报告**

嘉定区生产安全事故调查组

2023年6月8日

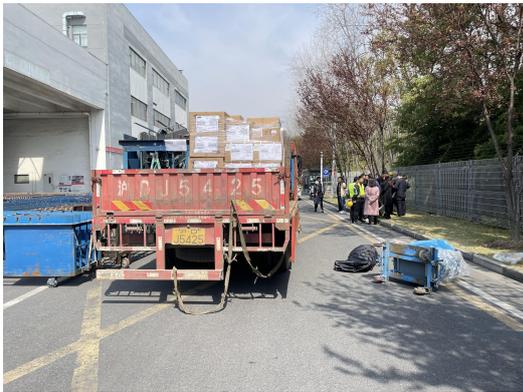
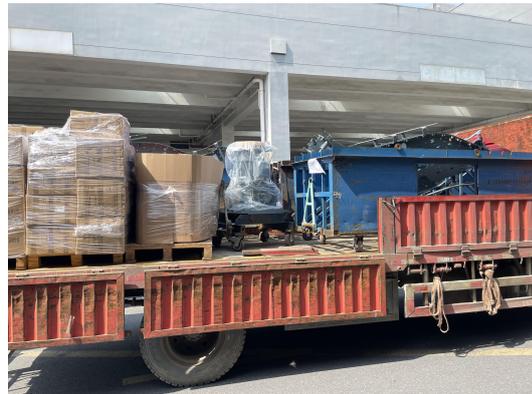
迅达公司 2 号库房前道路上停有一辆货车，车头朝北，号牌为沪 DJ5425，货车上装有扶梯侧板、固定连着电动机的四轮周转车、润滑油等货品，货车右侧车兜后方 2 个栏板已放下（见图一、图二）；蒋壮躺倒在货车东侧地面，蒋壮南侧地面有一台侧翻的固定连着电动机的四轮周转车（重约 250 公斤），经现场检查，四轮周转车转向轮上的刹车功能均已失效，东侧地面上有一个安全帽（见图三、图四）。

事故直接原因是：货车车兜内连着电动机的四轮周转车未有效固定；蒋壮在未仔细检查车兜内货物是否放置稳固的情况下贸然放下车兜栏板，连着电动机的四轮周转车突然从栏板打开处掉落，砸到蒋壮胸口，直接导致其死亡。

(一) 佰荣公司要深刻吸取事故教训，严格遵守国家法律、法规、标准、规范的要求，规范经营行为。要建立、健全并严格落实全员安全生产责任制和安全生产规章制度，根据生产作业的实际制定相关的安全操作规程；要切实加强对作业人员的安全生产教育和培训，增强作业人员的安全意识，保证作业人员具备必要的安全生产知识，熟悉有关的安全生产规章制度和安全操作规程；要加强装卸货过程的安全生产管理，确保装卸货过程中安全操作规程的遵守和安全措施的落实；要建立健全并落实生产安全事故隐患排查治理制度，及时发现并消除各类安全事故隐患。
