# 嘉定徐行劳动路658号“7.12”一般高处坠落事故调查报告

2023年7月12日7时05分许，位于嘉定区徐行镇劳动路658号的上海乐盈纸业有限公司内，发生一起高处坠落事故，造成1人死亡。

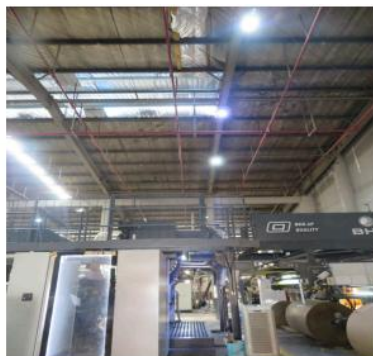
图 1

现场可见：乐盈公司纸板车间最西面屋脊北侧在更换屋面彩钢板，自西向东第二跨第一块彩钢板已拆除，拆除的彩钢板下方覆盖有保温棉，保温棉存在破损痕迹，破损处距离地面约10米（见图1、2、3）；彩钢板长29.3米、宽0.76米；纸板车间东南侧外墙上安装有一架通向屋顶的爬梯（见图4）。

事故直接原因是：刘大召未取得高处作业特种作业操作证进行登高施工作业，缺乏必要的安全意识和安全知识。在未采取安全保护措施的情况下在屋顶拆卸彩钢板，未意识到存在的危险，踩破已拆除彩钢板下的保温棉后坠落至地面，导致死亡。
