嘉定江桥上海连成（集团）有限公司 “5.26”一般物体打击事故调查报告

嘉定区生产安全事故调查组

2023年8月15日

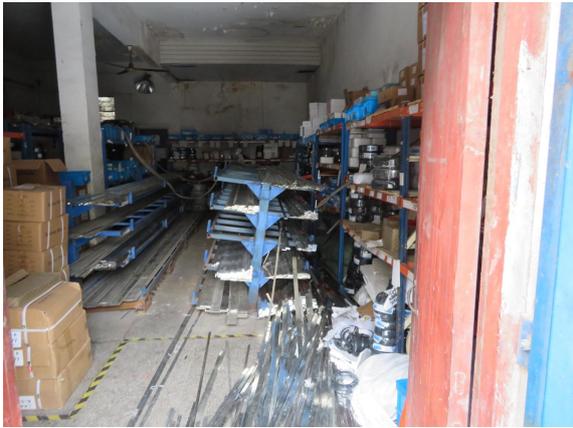
图 1

事故现场位于连成公司辅料仓库，用来存放镀锡铜排、电线等，仓库内靠四面墙壁边安装有横梁式货架，中间安装有2架南北向悬臂式货架，分别为L型和工型（见图一）；工型货架（事故货架）正对仓库门口，共5层，高137厘米，长5.5米，最上层宽114厘米，最下层宽127厘米，与东墙边的横梁式货架间距为48厘米；工型货架各层东西两侧支架上均堆放有镀锡铜排，东侧支架上铜排较多；工型货架西侧底角翘起，东侧支架从下往上第二层钢架有裂开痕迹，向东倾斜压在东墙边的横梁式货架上，工型货架至仓库门地面散落有铜牌（见图二、三、四）。

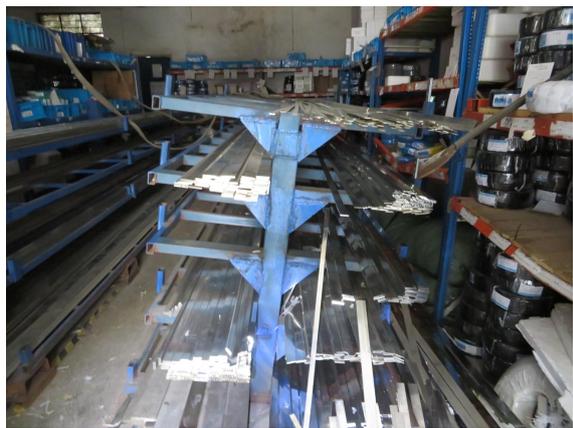
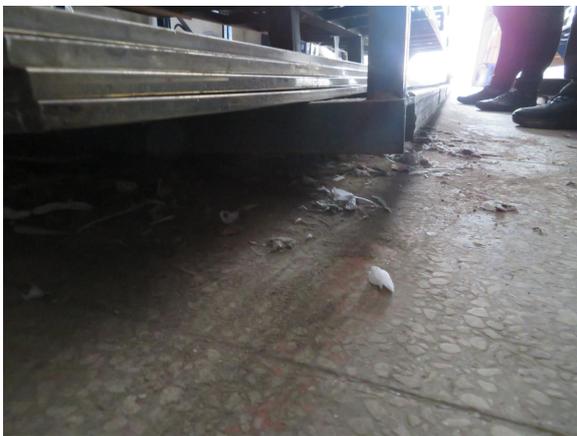
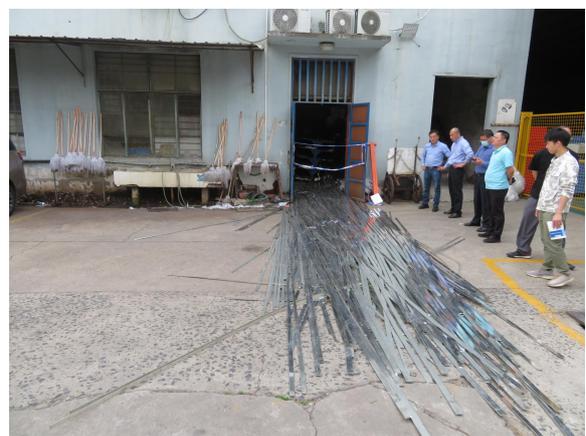
事故直接原因是：郭乃军对仓库内货架上放置铜排时存在的危险性缺乏辨识，将铜排放置到事故货架上时未考虑货架承重及两侧平衡，在事故货架东侧的支架上放置过重的铜排，且违反上轻下重的货物堆放基本原则，导致事故货架失去重心向东倾倒；事故货架与其东边的货架之间间距过小，事故货架倾倒时站在两个货架中间位置的郭乃军无避让空间，导致被压致死。

连成公司要深刻吸取本次事故教训，建立、健全并严格落实本单位全员安全生产责任制和安全生产规章制度，提高管理层的安全生产知识和管理能力；要对辅料仓库进行安全风险辨识，制定专门的安全管理制度及安全操作规程；要对公司内的自制货架

进行安全测评，明确自制货架的承载力及整体结构的安全性是否符合要求并在现场予以标明；要加强安全生产教育培训，确保从业人员具备必要的安全意识及安全生产知识，熟悉有关的安全生产规章制度和安全操作规程，掌握本岗位的安全操作技能；要建立健全并认真落实生产安全事故隐患排查治理制度，在全公司深入彻底地开展生产安全事故隐患排查治理工作，及时发现并消除各类安全事故隐患，坚决防止事故的再次发生。
