**嘉定马陆嘉定区嘉定新城（马陆镇）马陆社区  
43-05B、51-01 地块商品住宅项目  
“10·6”一般物体打击事故调查报告**

嘉定区生产安全事故调查组

2024 年 2 月 23 日

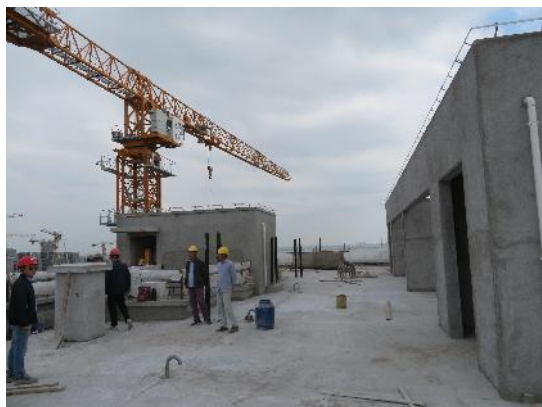
图一

事故现场位于项目 11 号楼顶楼屋面（见图一），事故发生

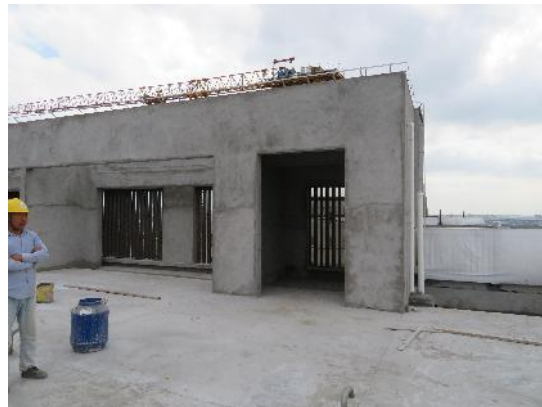
图二

9 时 30 分许，浇筑进行到屋面西南角花架时，塔吊将一吊斗水泥吊到花架入口（入口位于花架北侧）处，因吊斗出料口位于吊斗底部，吊斗下放至离地 1 米处停止。此时郝贤田站在吊斗西北面、王俊召站在吊斗西侧、陈保才站在吊斗东侧靠近花架入口东侧门框处，3 人扶住吊斗。为方便将混凝土浇筑到花架内，郝贤田向塔吊驾驶员魏宇招手示意将吊斗继续往花架入口处移动，魏宇操作塔吊移动吊斗时，吊斗自身向右转动，站在吊斗东侧的陈保才随着吊斗一起移动时，被挤压在吊斗和花架入口东侧门框之间。

时正在进行浇筑的位置是顶楼屋面的装饰花架西北侧入口内(见图二、图三)，塔吊驾驶室距离花架直线距离约 20 米，11 号楼 1 楼地面放置有一个料斗(图四)，吊斗装满混凝土后重约 3 吨。
