四川会理铅锌股份有限公司“9·26”一般爆破事故调查报告

2023年9月26日23时许，四川会理铅锌股份有限公司天宝山铅锌矿八中段2024m分层E901采场进路1左切巷发生一起爆破事故，造成1人死亡，直接经济损失170.98万元。

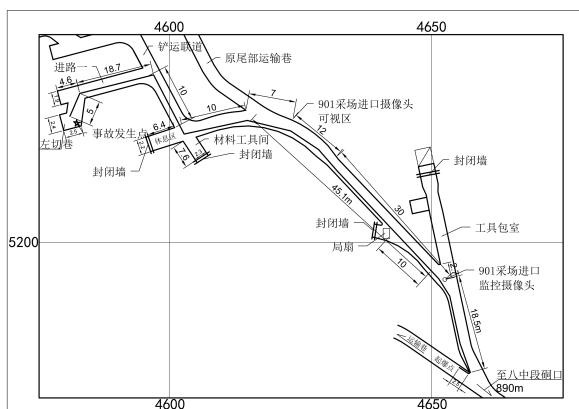
附图：勘验现场平面示意图

1. 事故现场勘验情况。事故发生地点位于四川会理铅锌股份有限公司天宝山铅锌矿八中段E901采场进路1左切巷，死者被发现时的位置在该左切巷距爆破工作面约2.5m处，距铲运联道与进路1进口交叉处约23.7m，距起爆器操作点约111.2m（见附图）；进路1左切巷断面规格为2.5m×2.4m×2.5m（长×宽×高），采用U形钢支护；进路1主巷及左切巷道积水约30cm，爆破工作面处留有爆破矿堆，呈不规则状堆放；局部通风风筒口距进路1主巷爆破工作面约5m，距进路1左切巷爆破工作面约8m；E901采场东南端部布置有一作业人员休息区，该休息区距进路1进口约10m，距事故发生点约33.7m，休息区规格为6.4m×2.2m×2.5m（长×宽×高），休息区内部尽头靠墙设置有动力柜、开关柜等电气控制设备，休息区内设有长凳，墙上挂有防砸背心等衣物、作业工具，放置有毒有害气体检测、电动铲运检查、班组会议等记录本；E901采场进口监控摄像头距离休息区约61.7m，距离起爆器操作点约18.7m，监控头向采场方向，可监控铲运联道距离约42m；起爆器操作点位于八中段主运输巷与铲运联道交叉处向内约2.5m，距八中段硐口约890m，主运输巷与铲运联道夹角约30°，铲运联道进口段不在起爆器操作点处人员视线范围内。
