# 四川玉丰物流有限公司“2021.11.1”一般物体打击生产安全事故调查报告

2021年11月1日14：22分，四川玉丰物流有限公司在二重集团（德阳）精衡传动设备有限公司二期厂房转运低效无效风机存货时发生1起一般物体打击生产安全事故，造成1人死亡，直接经济损失约120万元。

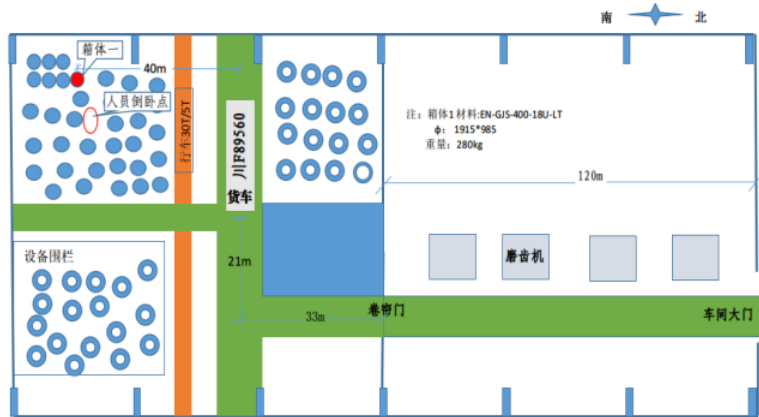
图1： 玉丰物流公司“2021.11.1”一般物体打击事故现场平面示意图

1.事故地点位于二重精衡公司二期厂房机架三跨西南角，距该厂房西、南侧墙壁的距离分别为8.25m、11.1m。机架三跨实际为低效无效风机的存货仓库（下同）。在该厂房西南角由东至西摆放了两排由下至上堆叠放置的1.5MW风电增速箱体1[以下简称箱体1。该箱体为“凸”形圆柱体。现场测量，单个箱体高度为0.97m，其直径Φ1.68m部分的高度为0.68m；直径Φ1.91m（内径为Φ1.81m）部分的高度0.29m。箱体1为铸铁件，每件重约3.0吨]，其中，西侧由南至北摆放了3个堆垛，东侧由南至北摆放了4个堆垛；堆叠放置方式均为箱体直径为Φ1.91m部分向下，从下至上将上一箱体扣放于下一箱体直径为Φ1.68m上方。现场勘验时，除东侧最南端堆叠放置的箱体1为3个外（堆垛高度为2.30m），其余6堆均为4个（堆垛高度2.8m）。现场杂乱放置有其他工件（见图1）。

2.事故地点有一大致呈南（Φ1.68m）北（Φ1.91m）向的箱体1，该箱体位于厂房东侧最南端堆叠放置箱体1堆垛东北约3.95m处，在该箱体Φ1.81m的凹腔下部有一具头朝向东的死者遗体，遗体面向下趴卧于该凹腔底部，其右小腿被挤压于该箱体1下沿与另一工件下缘之间。在该凹腔表面及下部有大量血迹。

3.东侧最北端堆叠放置的（由下至上）第3个箱体1上部东北外边沿有外物摩擦、切削、撞击产生的新鲜印迹，其西侧与箱体1内径为Φ1.81m的内腔高度（0.29m）的相应位置有外物摩擦产生的新鲜印迹，同时，该箱体1上部的光洁程度（长时间放置的灰尘附着情况）与下部光洁程度不同（下部附着较多灰尘），上部较清洁部分的高度约为0.29m。距该堆垛东北方向地面（相距约1.5m）的另一金属铸件（箱体二、三组合件）上东南表面有因外物打击产生的新鲜断裂。
