# 四川省岳池县石垭建安总公司“9.7” 一般机械伤害事故调查报告

2021年9月7日14时32分，四川省岳池县石垭建安总公司在富顺县瑞尊御府进行供配电安装工程施工过程中发生一起一般机械伤害事故，造成1人死亡。

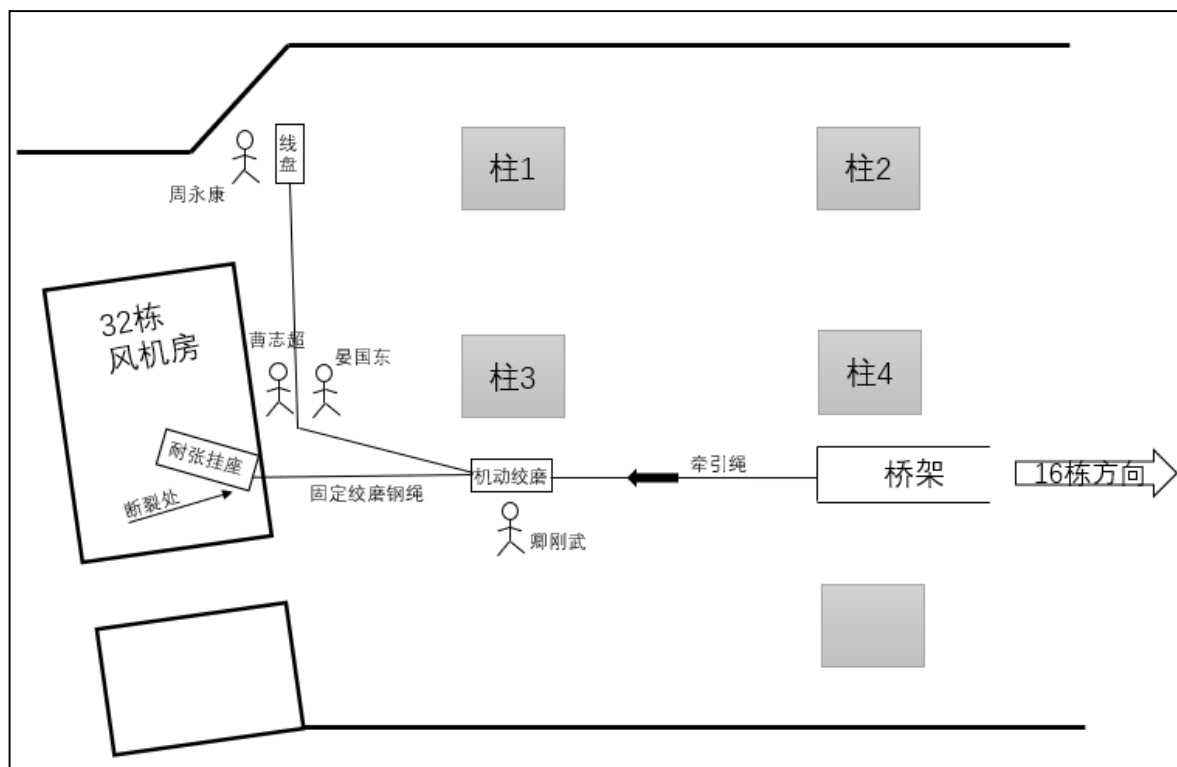
施工站位示意图

3. 现场人员分工：在32栋地下负一楼风机房门口作业地点，由卿刚武负责机动绞磨操作，曹志超和晏国东（52岁，男，死者）负责收机动绞磨尾绳，周永康负责将尾绳绕在线盘上；在机动绞磨拖动电缆过程中，周仁彬负责跟随电缆端头前进；其余人员在二期16栋地下负一楼抬电缆（详见施工站位示意图）。

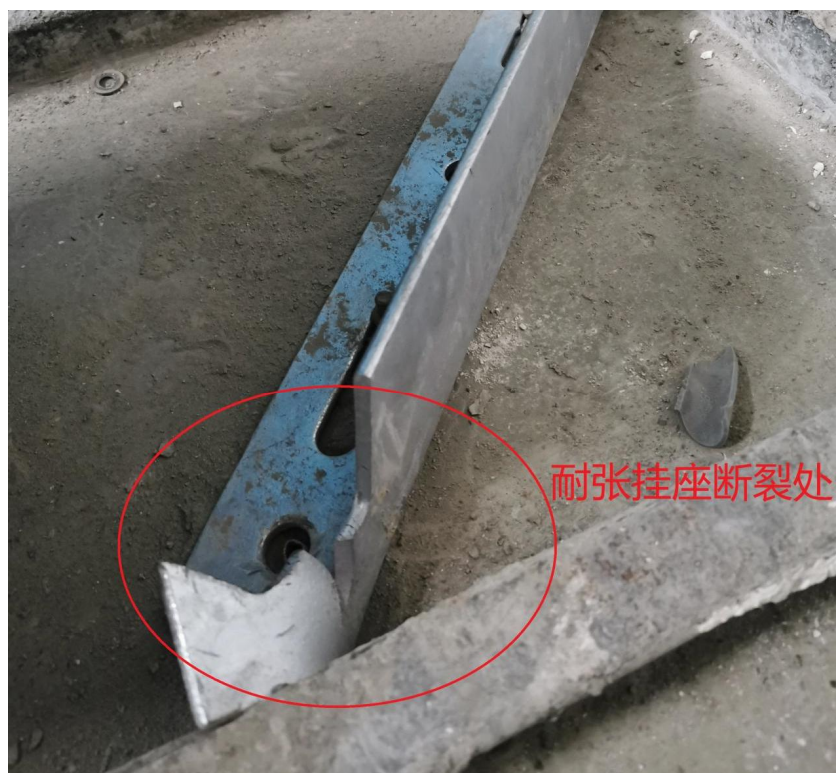
耐张挂座断裂图

14时32分，已有230米电缆进入电缆桥架，此时替代机动绞磨地锚的耐张挂座挂钩处突然断裂（详见耐张挂座断裂图），绞磨机失去平衡飞出，尾绳将站在内角侧的晏国东弹出，头部撞到前方立柱后，继续翻滚到前方地面（详见事故现场平面图）。

石垭公司未执行依法制定的保障安全生产的国家标准或者行业标准，编制不当施工方案，机动绞磨未按要求采用地锚进行固定，使用耐张挂座代替地锚，耐张挂座由于受力过大断裂，机动绞磨失去平衡飞出导致事故发生。

责任的落实，建立并完善安全生产管理机构和机制，认真执行施工安全措施的要求，包含施工技术方案编审、危险点专人监护、施工过程管控等，对于地锚必须经过受力验算合格后方可使用。

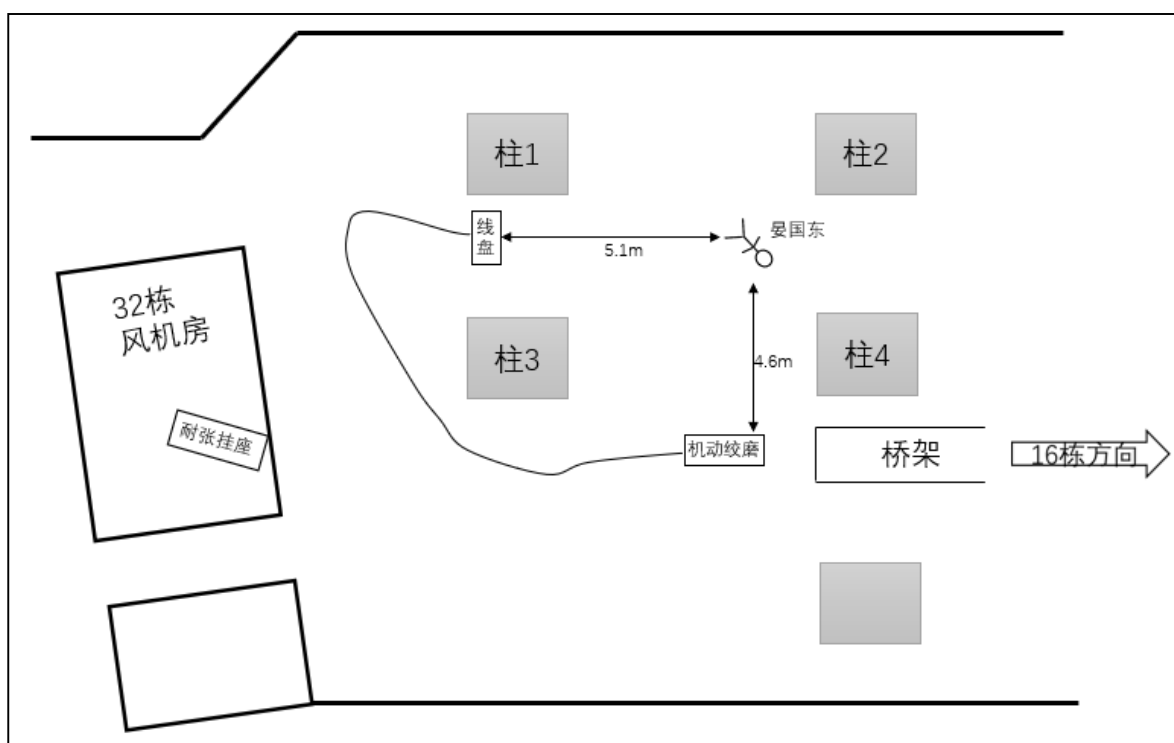
事故现场平面图

110 接警后将事故信息转报县应急局，县应急局立即前往事故现场，并会同县住建局、邓井关派出所等部门开展事故应急处置工作。17 时 20 分，公安机关查勘现场。发现死者尸体头部向东南，尸体南侧 4.6 米是一个机动绞磨，尸体西侧 5.1 米是绞磨尾绳线盘，尸体西南面有一根立柱（编号为 3 号柱），在该柱的西侧面上可见撞击痕和血迹，线盘和机动绞磨之间绕过 3 号柱有绞磨尾绳连接。9 月 10 日石垭公司与死者家属签订赔偿协议，一次性赔偿死者晏国东及近亲属丧葬补助金、一次性工亡补助金、供养亲属抚恤金等共计人民币 126 万元。
