# 国道 311 鲁山段“3·28”较大道路交通事故 调查报告

平顶山市人民政府事故调查组

2024 年 7 月 7 日

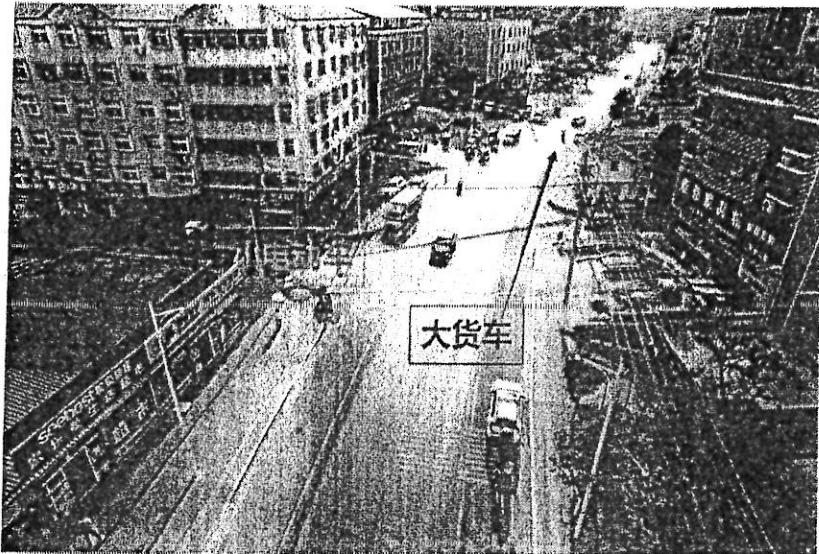
图1 涉事车辆在事故路口的行驶方向示意图

事故发生地位于 311 国道 821 公里处平顶山市鲁山县下汤镇环镇路老街路口，属鲁山县下汤镇辖区。该路段为国道 311 与环镇路重合路，道路为东西走向双向二车道，路面材质柏油沥青路面，路宽 14 米，路面分道线不清。事故地点南北各有一路口系村村通道路（图 1 中①和②），没有路灯照明，视线不良。
