# 大岭山镇 2021 年 “10 · 13” 一般火灾事故 调查报告

大岭山镇 “10 · 13” 一般火灾事故调查组

2021 年 12 月

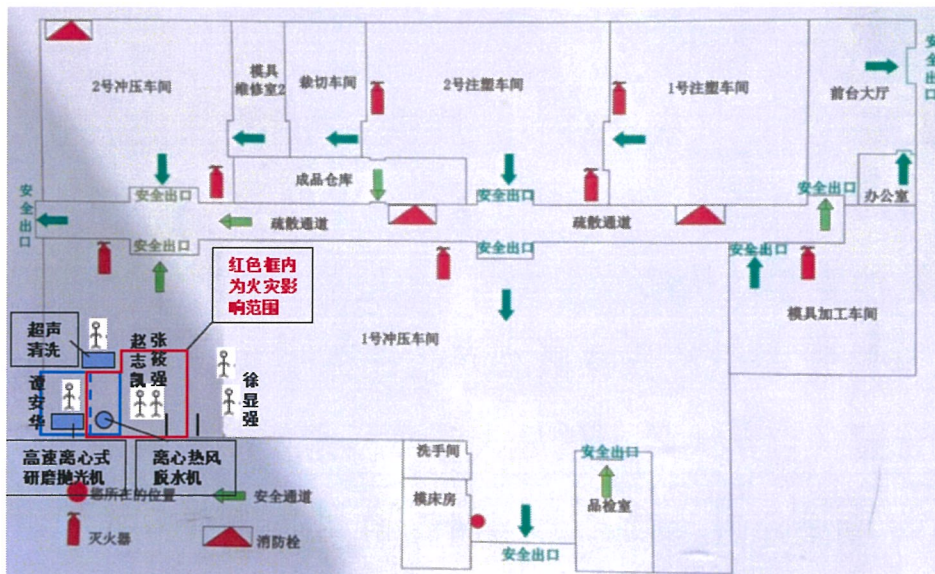
涉事厂房平面图

东莞市腾强电子科技有限公司位于东莞市大岭山镇金骏工业园内，该园区位于大岭山镇厚大跨线桥南侧莞长路西侧，发生事故地点为腾强公司一楼生产车间西南角高速离心式研磨抛光机及离心热风脱水机隔间内及门外周边（3米范围内）。隔间利用厂房南侧及西侧防火墙，由北侧和东侧金属夹岩棉板与南侧及西侧厂房防火墙组成。隔间东侧设置出入口及门。

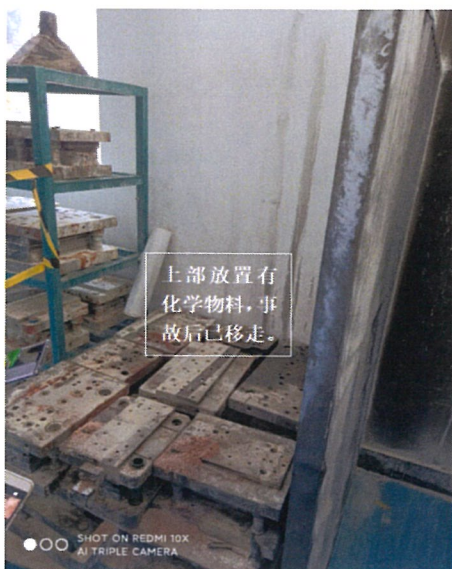
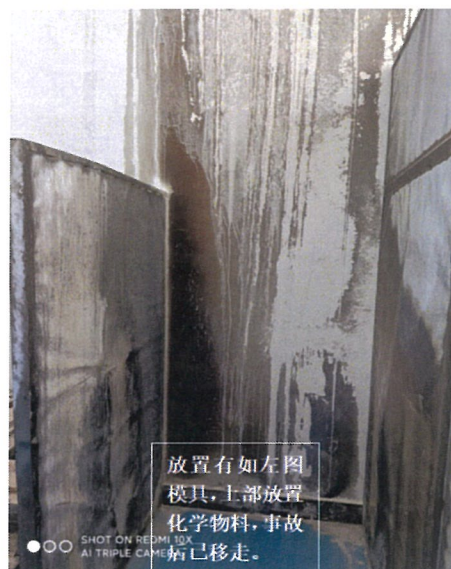
涉事的物料事故后已移走

事发后，腾强公司员工为了防止发生二次事故，将隔间外模具上面的涉事物料移到室外安全的地方。

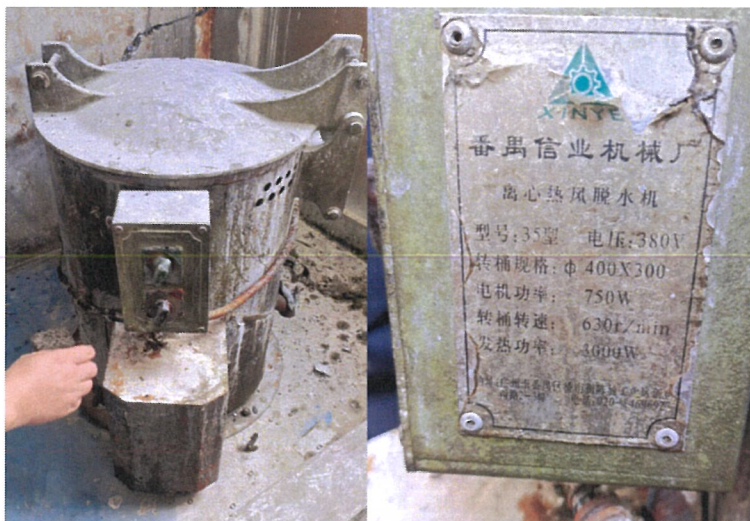
离心热风脱水机

**离心热风脱水机（腾强公司称之为“甩干机”）：**一种利用电热丝发热并产生热风，同时利用电机带动转筒运动使放入转筒内物料进行离心运动而脱去水分的设备，电机功率：0.75KW，电热丝：3KW。如下图所示：

2.经对事故发生过程进行梳理，观看事故现场监控视频，现场勘验事故发生现场，确认此次事故的发生，是员工对洒落的去渍水处理措施不当，导致洒落地面的去渍水大量挥发在周围空间形成大量可燃气体蒸汽。通过和隔间内伤者谭安华的谈话，确认事故发生前，隔间内的离心热风脱水机在正常运作，离心热风脱水机发热功率为 3000W，该设备工作时内部由电热丝发热，工作状态时电热丝为炙热物体，有高温表面。可燃气体蒸汽遇点火源电热丝引燃，瞬间发生大火，并引燃地面可燃物质去渍水。从而引发此次火灾事故发生。

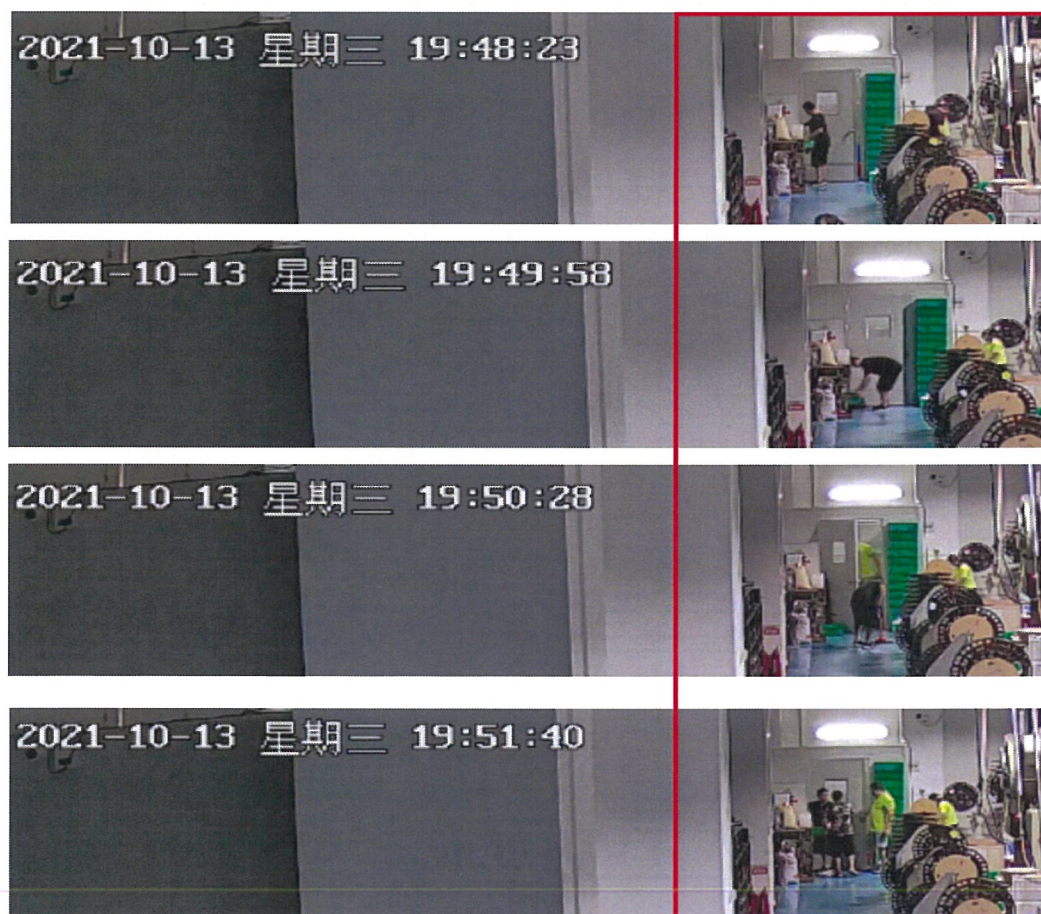
现场视频监控截图 1

2021年10月13日星期三19点48分左右，现场工作人员赵志凯拿着绿色塑料方筐到车间西南角高速离心式研磨抛光机及离心热风脱水机隔间门外南侧处取模具清洗剂（去渍水），模具清洗剂（去渍水）放置于隔间外南侧靠墙堆放模具的上方，操作时需用手操作抽液器，绿色塑料方筐放置不稳，作业人员赵志凯利用身体顶住塑料方筐进行操作。19点50分左右，由于塑料方筐物料重量增加，且放置不稳，塑料方筐倾覆并使筐内模具清洗剂（去渍水）洒出落在作业人员赵志凯身上和周边地面并少量流淌。赵志凯立刻向隔间内拿来塑料扫把，将洒落地面的模具清洗剂（去渍水）向隔间内扫，进行了简单处理。19点51分左右，赵志凯看到附近张筱强，召唤张筱强过去帮忙其取模具清洗剂（去渍水），由张筱强帮忙拿绿色塑料方筐，自己操作抽液器将铁桶内的模具清洗剂（去渍水）抽出至张筱强手中塑料方筐，隔

间内作业人员在旁观看。19 点 52 分左右，隔间内作业人员谭安华进入隔间作业，赵志凯和张筱强继续取模具清洗剂（去渍水）操作。事故经过时间轴视频截图如下：

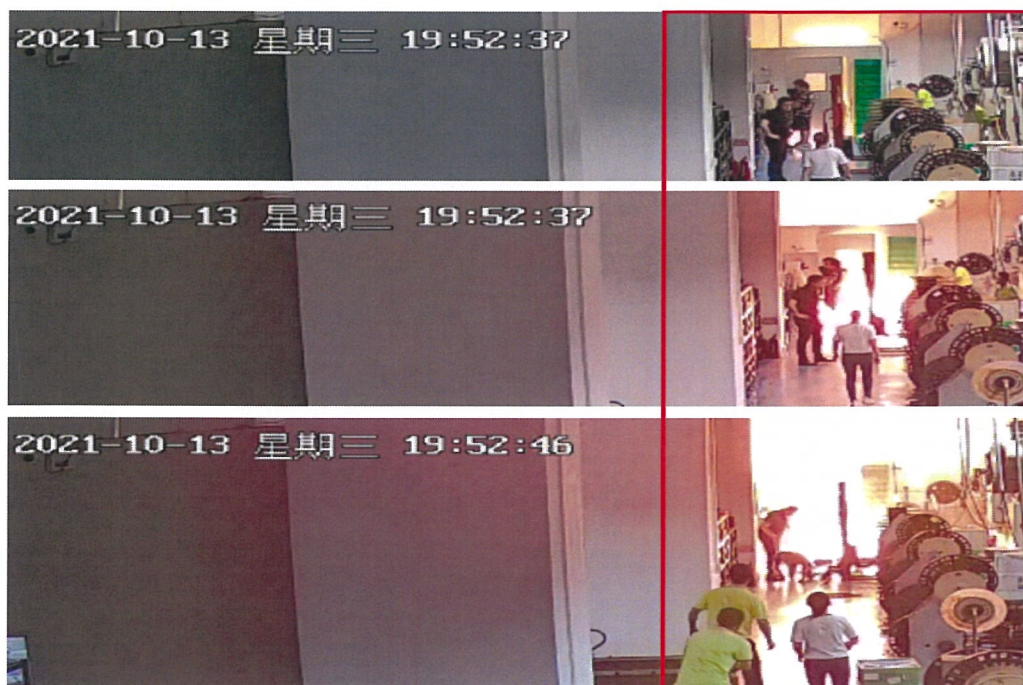
现场视频监控截图 2

19 点 52 分许，高速离心式研磨抛光机及离心热风脱水机隔间内着火并瞬时起火，火焰瞬时沿地面蔓延至隔间外，并将作业人员赵志凯和张筱强烧伤，隔间内作业人员谭安华同样被火烧伤。事故经过时间轴视频截图如下：

因企业作业人员作业不规范，造成去渍水洒落地面；企业作业人员安全意识低，对洒落的去渍水处理不当，造成去渍水可燃性气体蒸汽大量挥发在周围空气中，设备能形成炙热高温表面，形成点火源引起火灾。
