# 大庆经济技术开发区大庆市晟途牧业 有限公司“9·10”一般触电事故 调查报告

2023年9月10日7时45分许，大庆经济技术开发区大庆市晟途牧业有限公司发生一起触电事故，造成1人死亡，直接经济损失102万元。

大庆市政府“9·10”事故调查组

2023 年 10 月 27 日

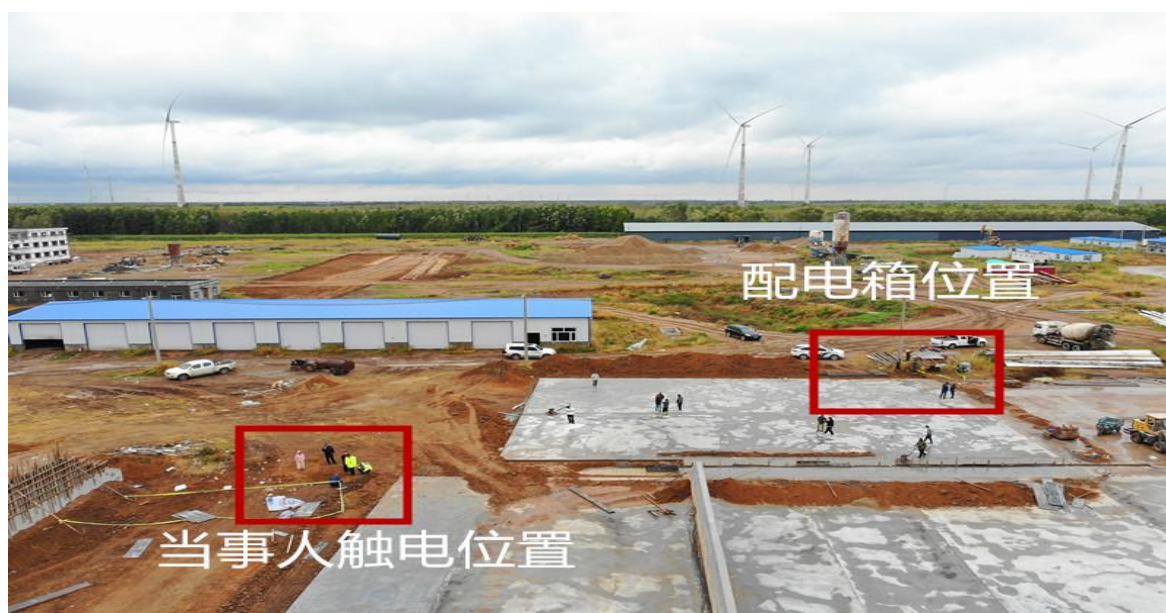
三连境内，西邻杜尔伯特蒙古族自治县，北邻新华六队草甸子，南邻东姜家屯。事发时天气多云转阵雨，西南风3级。一期奶牛养殖场占地约15万平方米，呈长方形设置，现有牛舍等各类建筑15处。事故亡人位置在3号青贮窖入口处。

如图所示：左侧方框为触电位置，右侧方框为配电箱位置

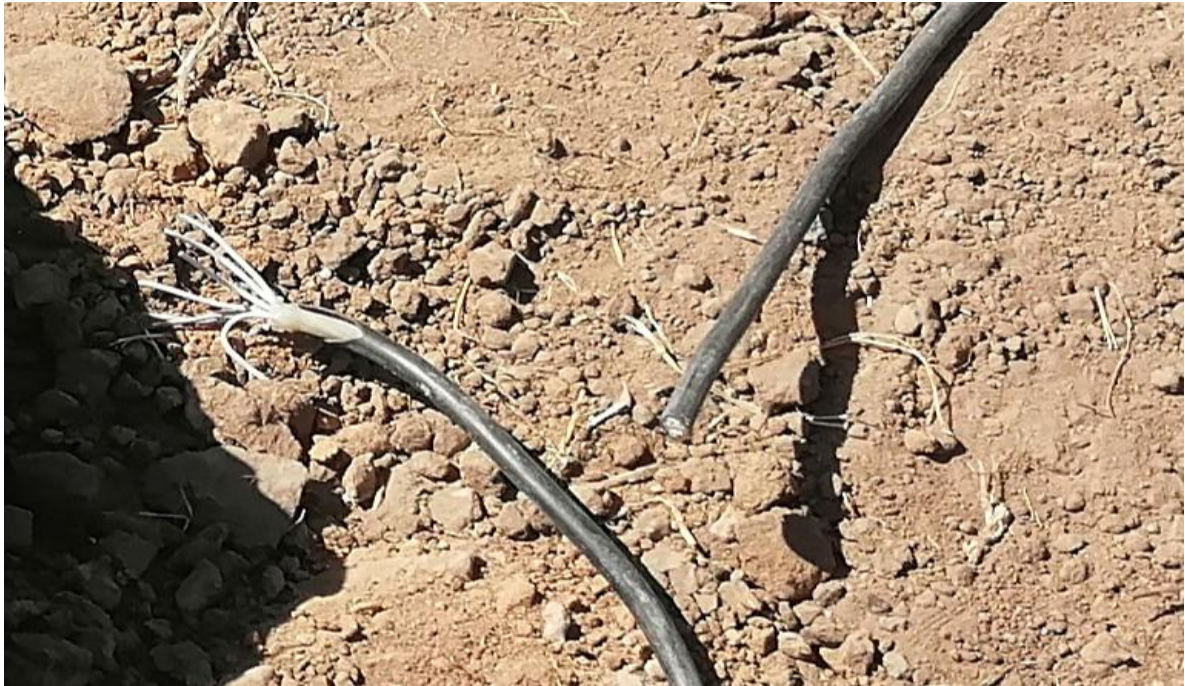
如图所示：上图为触电部位电缆线

7 时 30 分许，卢殿海在切割钢筋时，因断电停工，将情况告知杨国富，杨国富排查后找到故障断点。7 时 40 分许，杨国富开始维修，在未认真观察配电箱内线路情况下，错误的将配电箱内与之无关的 1 号空气开关拉下，后让工友沈明仁和曹殿发去看护，防止有人合闸。7 时 45 分许，杨国富在未进行验电情况下开始接线，在连接第二根电缆线时发生触电，倒地失去意识。

杨国富在发现供电线路故障后，未对现场用电环境进行查验，无证违规操作，接线过程中未采取验电措施，导致触电身亡。

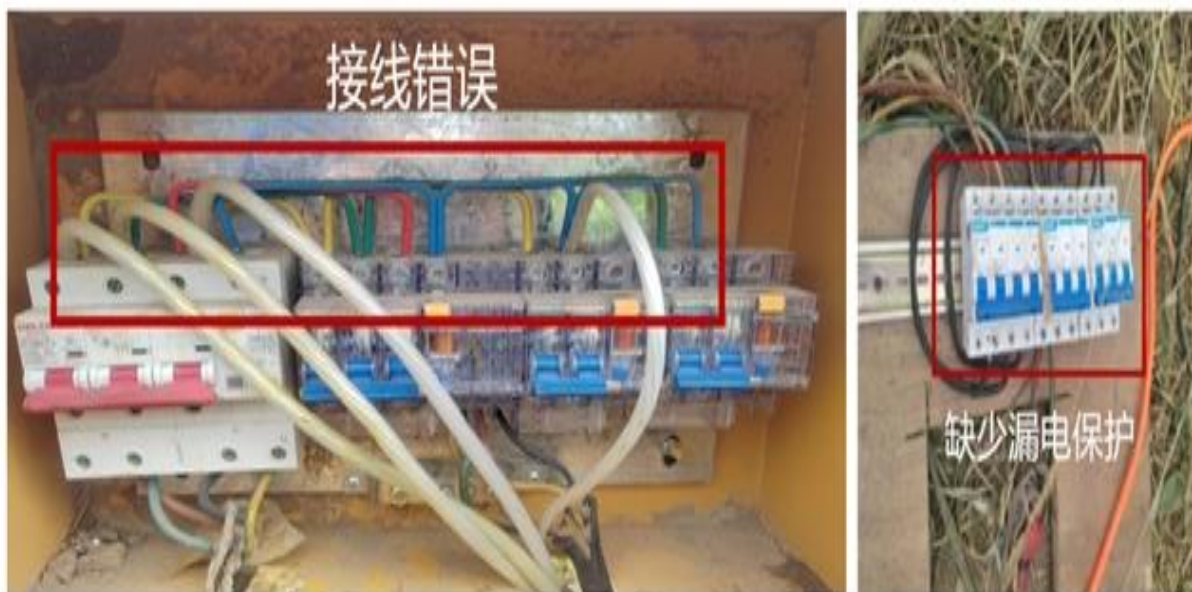
(5) 现场临时用电管理不规范。一是配电箱电气元件配置接线错误。违反《施工现场临时用电安全技术规范 JGJ46-2023》(8.2)要求，未实现总电源开关的全部断电功能。二是违反《施工现场临时用电安全技术规范 JGJ46-2023》(8.2)要求，现场只有两级配电，不符合三级配电要求。三是使用的配电开关无漏电保护功能。违反《施工现场临时用电安全技术规范 JGJ46-2023》(8.2)要求，现场临时用电不具备漏电保护功能，且开关不具备可见分断点，不能够直观看到断点的分合情况。
