“9·27”

2021年9月27日，大庸桥办事处天门壹号小区装修施工发生一起高处坠落事故，死亡1人，直接经济损失80万元。事故发生后，区生产安全事故调查组对该起事故进行了调查，查清了事故发生的过程及原因，认定了事故性质，分清了事故责任，并提出了对事故责任者的处理意见以及事故的防范措施和建议。现将有关情况报告如下：

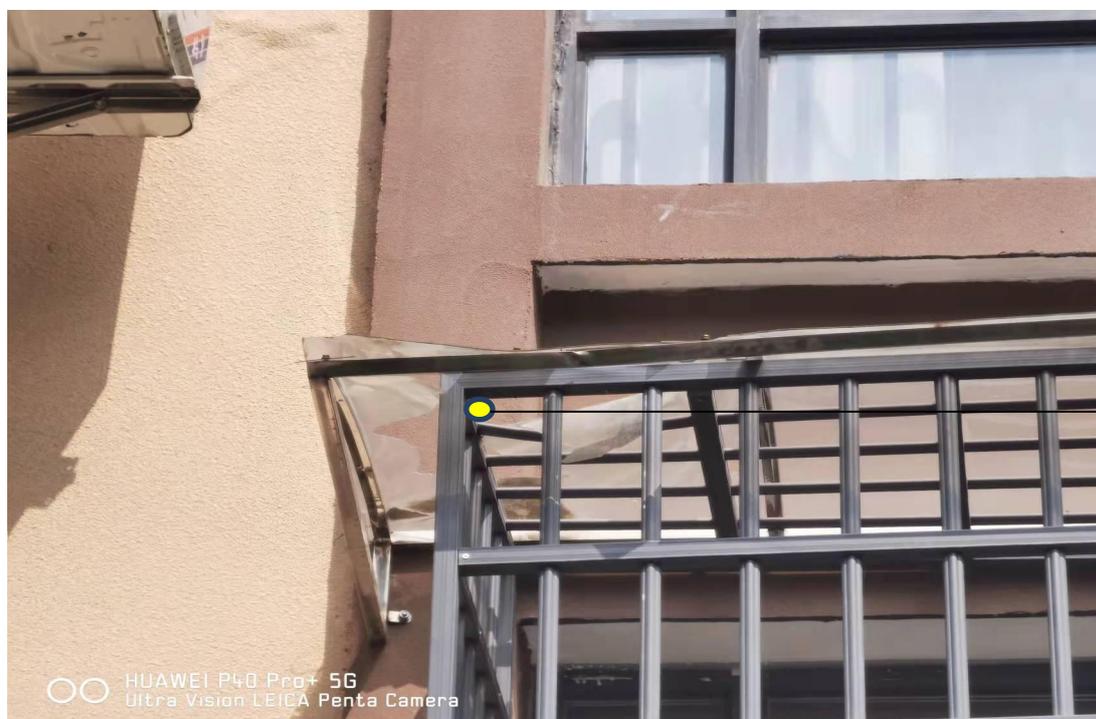
1. 天门壹号“9·27”高处坠落事故发生点实景照片

经现场勘察，事发现场位于张家界市永定区大庸桥办事处天门壹号小区 47-1-302 室，事故发生点位于阳光棚玻璃顶与二楼外墙之间，该建筑为小高层商品房，共四层，坐北朝南，事故发生点与一楼地面直线距离为 8.8 米，一楼地面为水泥地面。

第一落着点

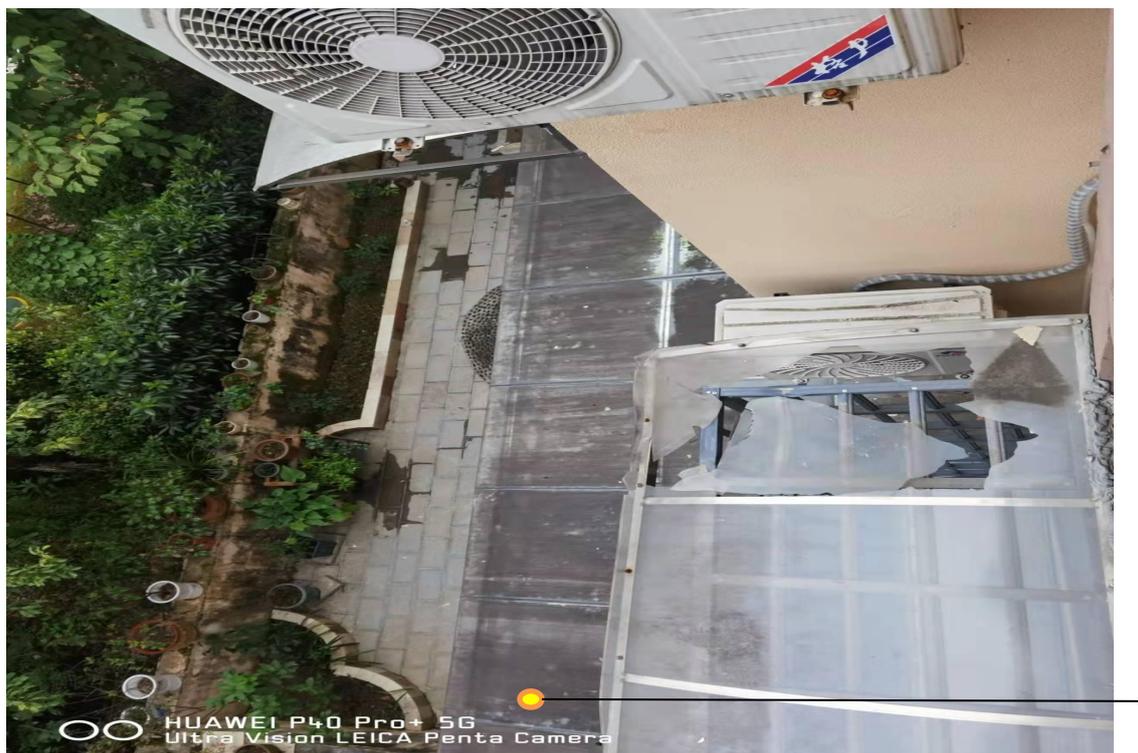
3.天门壹号“9·27”高处坠落事故一楼实景照片

一
楼
地
面
第
三
落
着
点
